# Projectplan

## Veldspitsmuis uitbreiding station Emmen-Zuid

**Titel** : Projectplan Veldspitsmuis uitbreiding station Emmen-Zuid

**Opdrachtgever** : ProRail

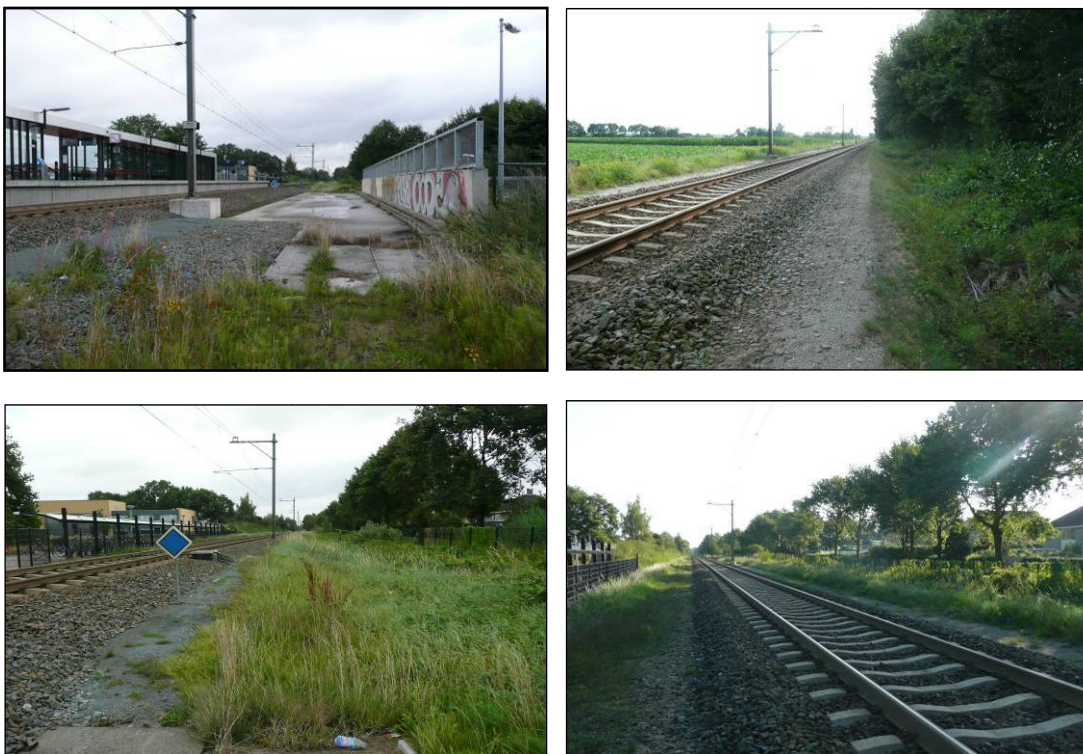
*Figuur 3. Een impressie van het plangebied, linksboven het deel op het viaduct boven de Nieuw Amsterdamsestraat.*

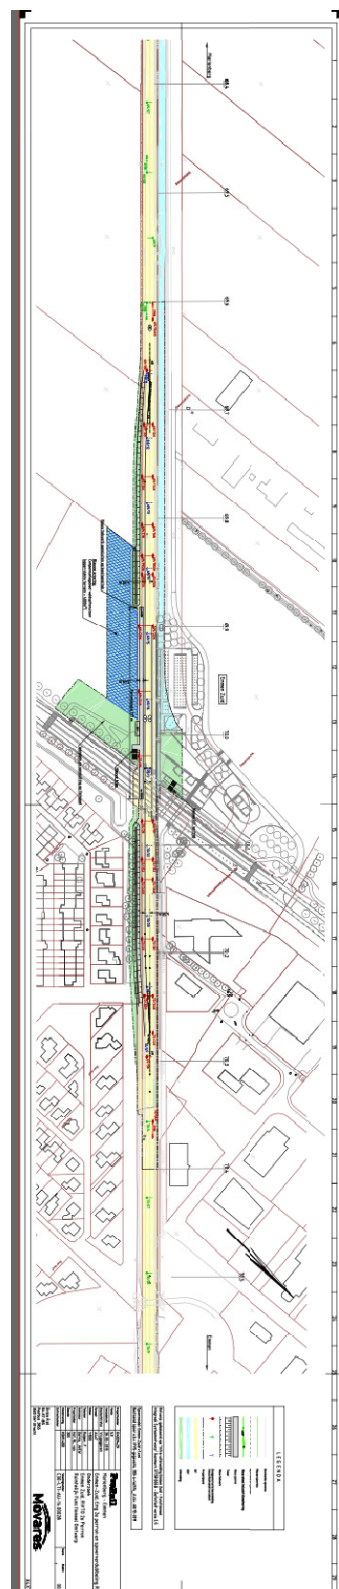
Figuur 4. Technische tekening (sept. 2014.)

Om in de spits een kwartier regeling mogelijk te maken zal in het beschreven plangebied een extra spoor en perron moeten worden aangelegd. Het nieuwe perron zal een keerwandperron zijn en komt op het viaduct te liggen en ten zuidwesten ervan. Een technische tekening is in figuur 4 weergegeven. Er zal zowel vanaf het spoor als vanaf de weg worden gewerkt, maar in welke mate is nog onduidelijk op dit moment.

De diepte van de grondroerende werkzaamheden bedraagt 1.20m tot 1.50m. Het gebied waarbinnen de werkzaamheden worden uitgevoerd ligt grofweg tussen km 69.6 en 70.3 (zie afbeelding 4). Het nieuwe spoor komt (hart-hart) 4,50m ten zuiden van het huidige spoor te liggen.

Het betreft de in figuur 4 weergegeven werkzaamheden en de beschrijving ervan op pagina 6.

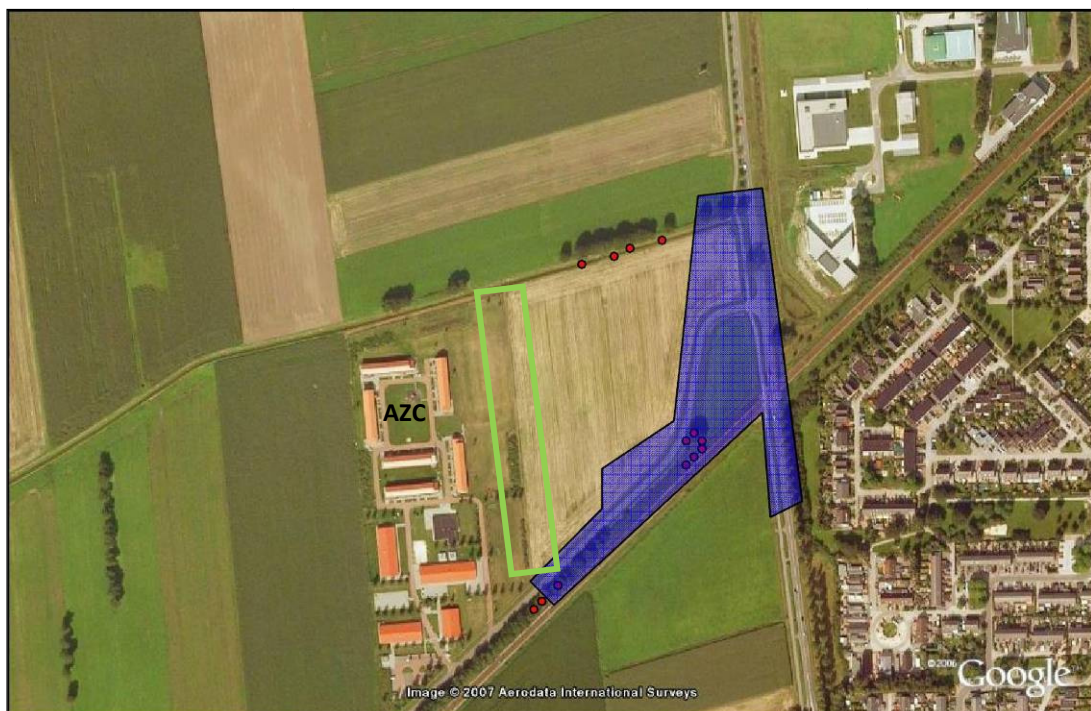
Voor de aanleg van het huidige Station Emmen-Zuid, perron 1, is in 2008 een compensatieplan veldspitsmuis geschreven door Haskoning. In 2007 is daarvoor het plangebied van dit station door Ecogroen onderzocht op de aanwezigheid van veldspitsmuizen. Een overzicht van de plaatsen waar destijds veldspitsmuizen werden gevangen aan de noordzijde van het spoor is weergegeven in onderstaande figuur.

*Figuur 5. Locaties gevangen veldspitsmuizen (rode stippen) in 2007 (Ecogroen, 2007) en compensatiegebied (groen).*

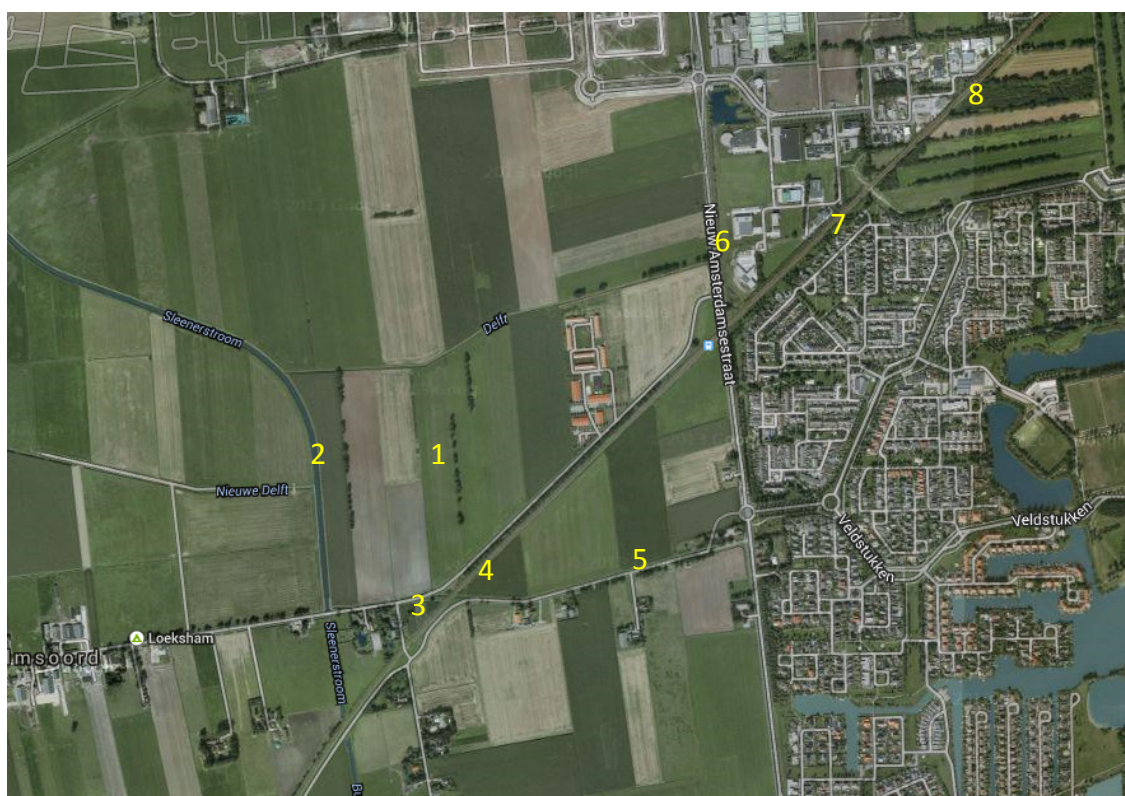
Locaties van de raaien.

In het eerder vallenonderzoek (augustus 2014) waren al veldspitsmuizen aangetroffen aan de zuidoostkant langs het spoor ter plaatse van de ingreep. In het huidige onderzoek zijn in bijna alle raaien veldspitsmuizen aangetroffen in de vallen. Alleen in de vallen van raai 1 zijn geen veldspitsmuizen aangetroffen. Ook deze keer zijn er drie soorten spitsmuizen (veld-, bos- en huisspitsmuis), 2 soorten woelmuizen (rosse woelmuis, veldmuis) en een ware muis (bosmuis) gevangen.

Datum	Aantal per raai
<b>Raai 1</b>	-
<b>Raai 2</b>	5
<b>Raai 3</b>	2
<b>Raai 4</b>	2
<b>Raai 5</b>	6
<b>Raai 6</b>	3
<b>Raai 7</b>	5
<b>Raai 8</b>	8
<b>totaal</b>	31
