# Verkennend asbestonderzoek (NEN5707)

Europaweg 89 te Nieuw-Schoonebeek

Sweco Nederland B.V.  
Groningen, 9 september 2016

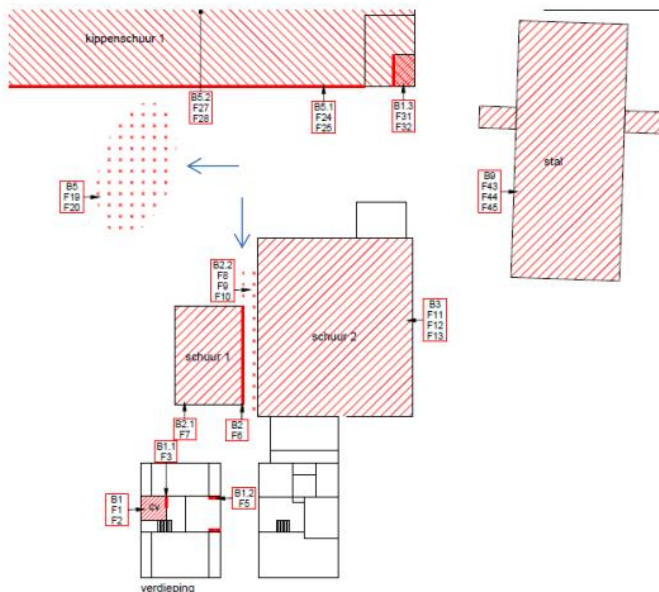
**Figuur 2.4: terreindelen verkennend bodemonderzoek**

Aangezien asbestdeeltjes op het maaiveld zijn aangetroffen, hoogstwaarschijnlijk hier terecht gekomen door schade aan de asbesthoudende dakbedekking, wordt de strategie “Verdachte locatie met diffuse bodembelasting, heterogeen verdeeld” (VED-HE), gehanteerd. In de onderstaande afbeelding zijn de twee locaties aangegeven die nog verkennend onderzoek behoeven (met stippen gearceerde gebieden).
