Onderwerp: **verkennend milieukundig bodemonderzoek volgens  
NEN-5740+A1  
Schimmerweg nr. 7 en 8A t/m 8C te Emmen**

Projectnummer: **17-M8071**

Opdrachtgever: **Brands Bouwontwikkeling BV**

Datum: **22 mei 2017**

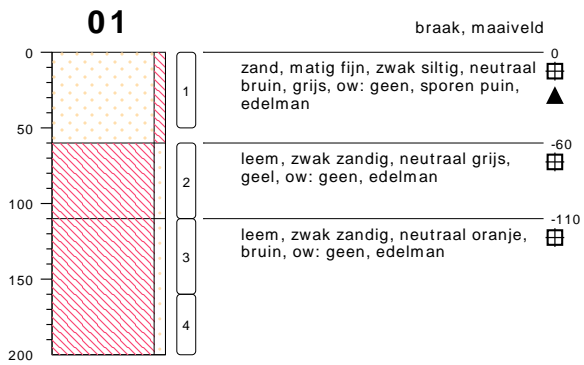
type **grondboring**  
 datum **08-05-2017**  
 boormeester **A. van Wuykhuyse**  
 x **256420.59**  
 y **534400.35**

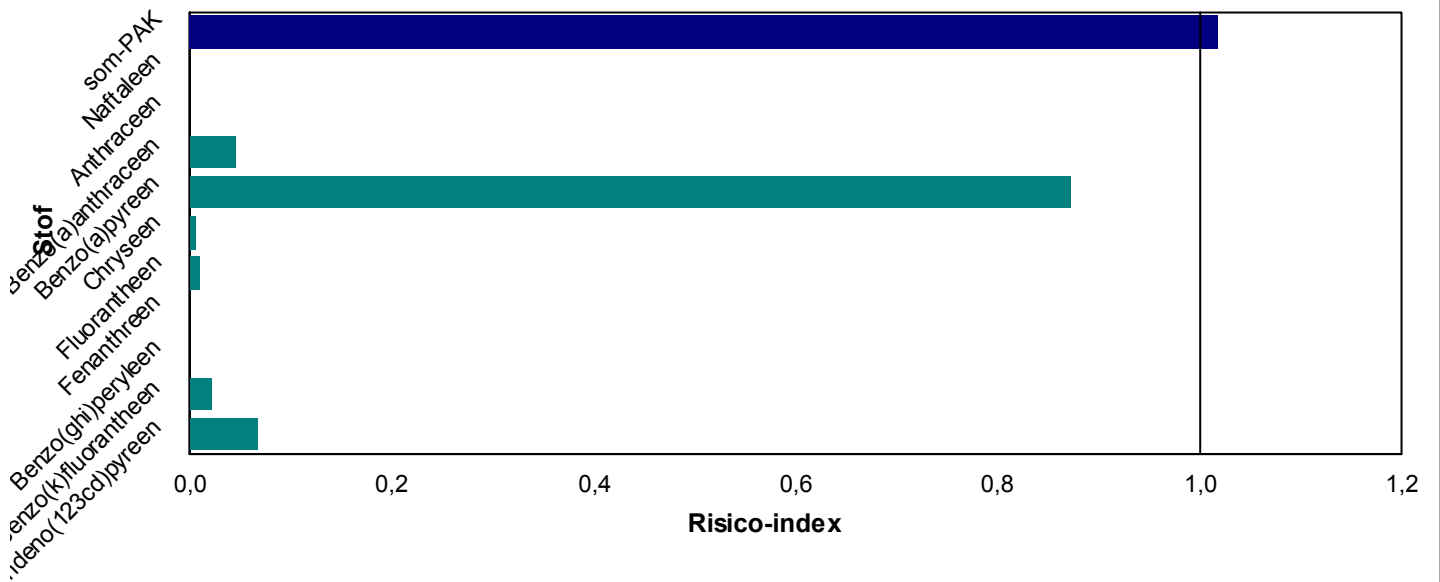
### Humane risico's

<b>Stof</b>	<b>Concentratie in</b>		
	<b>Concentratie [mg/kg]</b>	<b>standaardbodem [mg/kg]</b>	<b>Type</b>
Som-PAK (VROM 10)	7,20	7,20	P95
Naftaleen	0,04	0,04	P95
Anthraceen	0,35	0,35	P95
Benzo(a)anthraceen	0,96	0,96	P95
Benzo(a)pyreen	1,20	1,20	P95
Chryseen	0,94	0,94	P95
Fluorantheen	1,60	1,60	P95
Fenanthreen	0,86	0,86	P95
Benzo(ghi)peryleen	0,33	0,33	P95
Benzo(k)fluorantheen	0,44	0,44	P95
Indeno(123cd)pyreen	0,50	0,50	P95

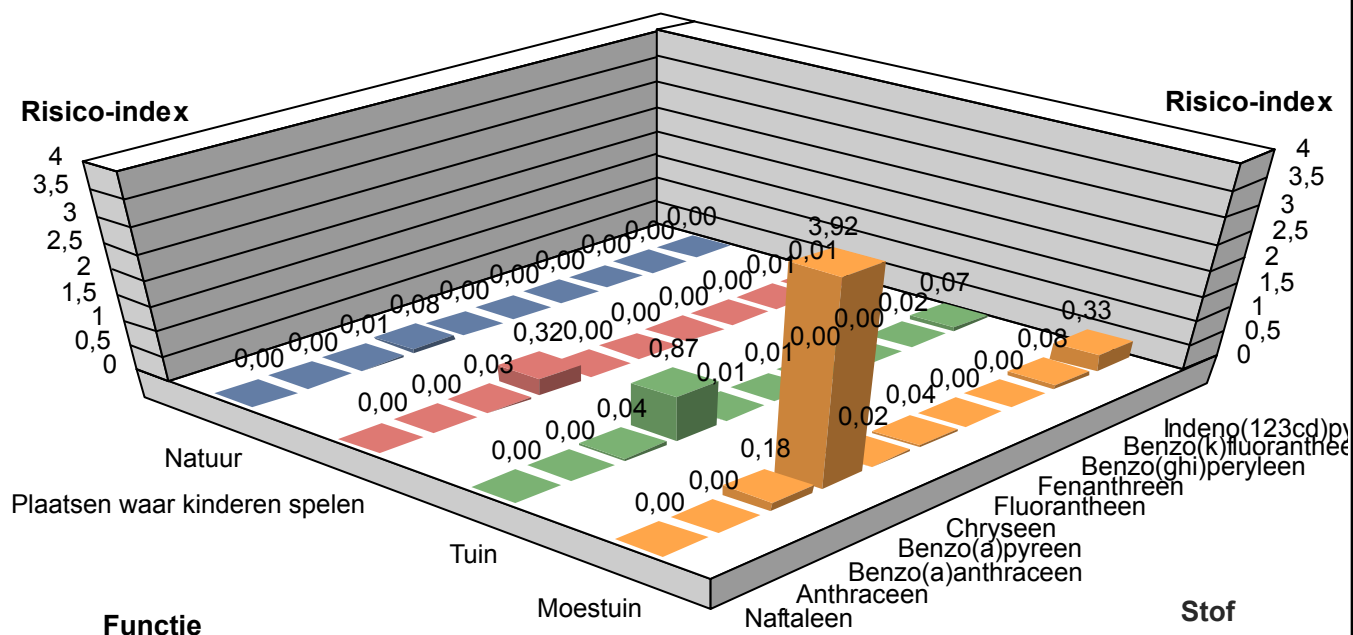
## Humane risico's

Resultaten zijn altijd inclusief doorvergiftiging (indien waarden beschikbaar)
