Onderwerp: **verkennend milieukundig bodemonderzoek volgens
NEN-5740
Pannekoekendijk naast nr. 13 te Erica**

Projectnummer: **17-M8315**

Opdrachtgever: **RooBeek Advies**

Datum: **25 april 2018**

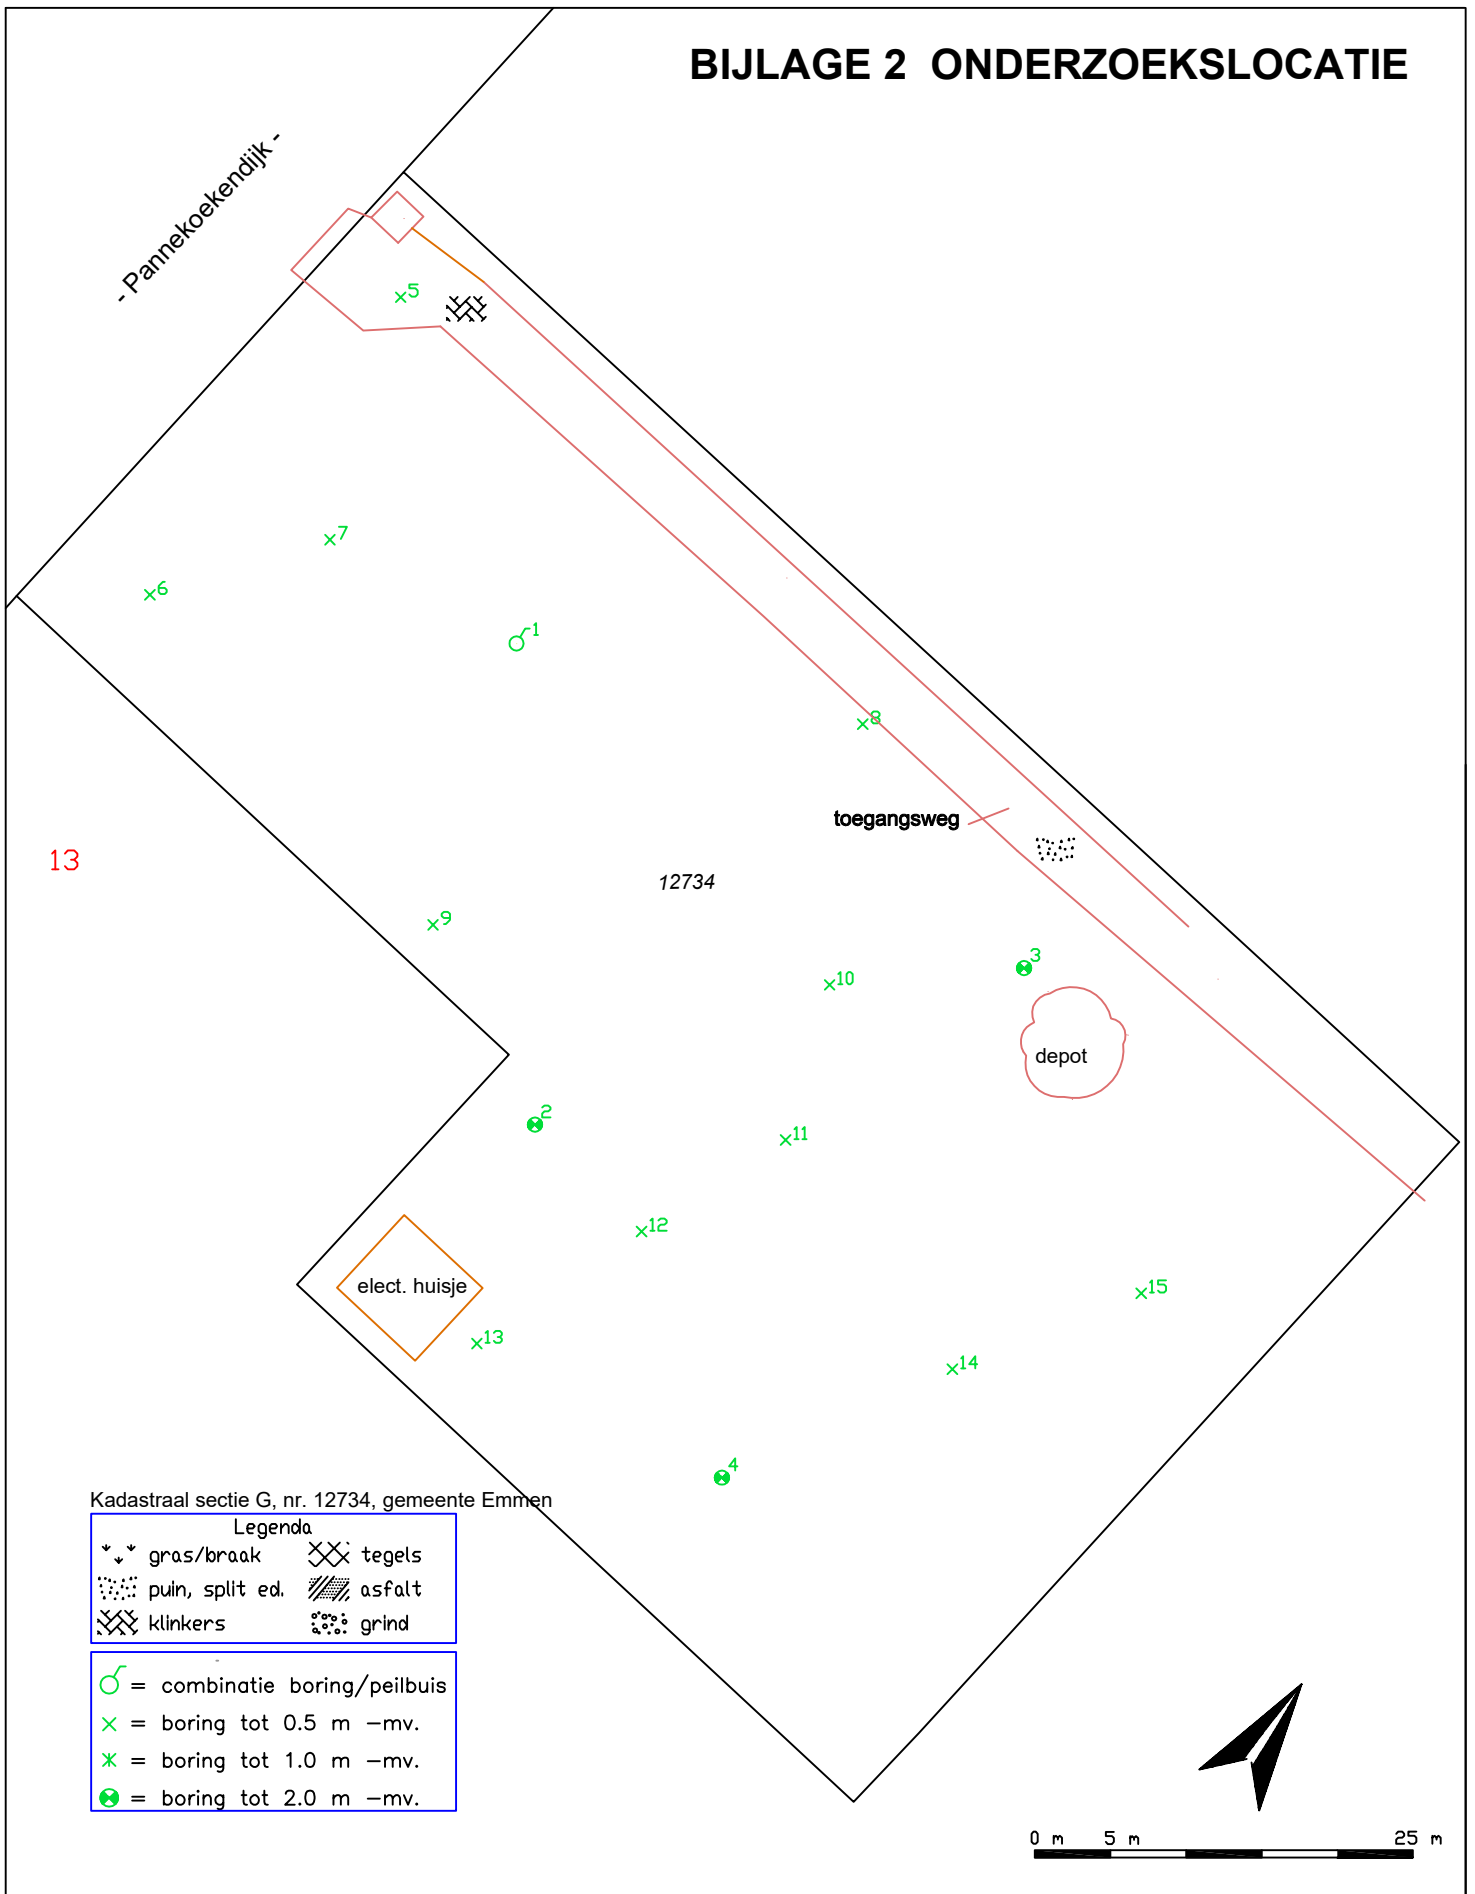
BIJLAGE 2 ONDERZOEKSLOCATIE

Kadastraal sectie G, nr. 12734, gemeente Emmen

Het onderzoeksprogramma is ruimtelijk weergegeven in bijlage 2. In deze bijlage zijn alle geplaatste boringen geprojecteerd.

De positionering van alle boringen is weergegeven in bijlage 2.

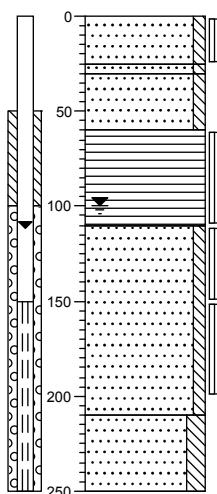
boring 01

0	braak
-25	Zand, matig fijn, zwak siltig, lichtgrijs, Edelmanboor
-30	Zand, matig fijn, zwak siltig, donkerbruin, Edelmanboor
-60	Zand, matig fijn, zwak siltig, grijsbruin, Edelmanboor
-100	Veen, mineraalarm, donkerbruin, Edelmanboor
-110	Zand, matig fijn, zwak siltig, donkergeel, Edelmanboor
-210	Zand, zeer fijn, matig siltig, lichtgrijs, Edelmanboor
-250

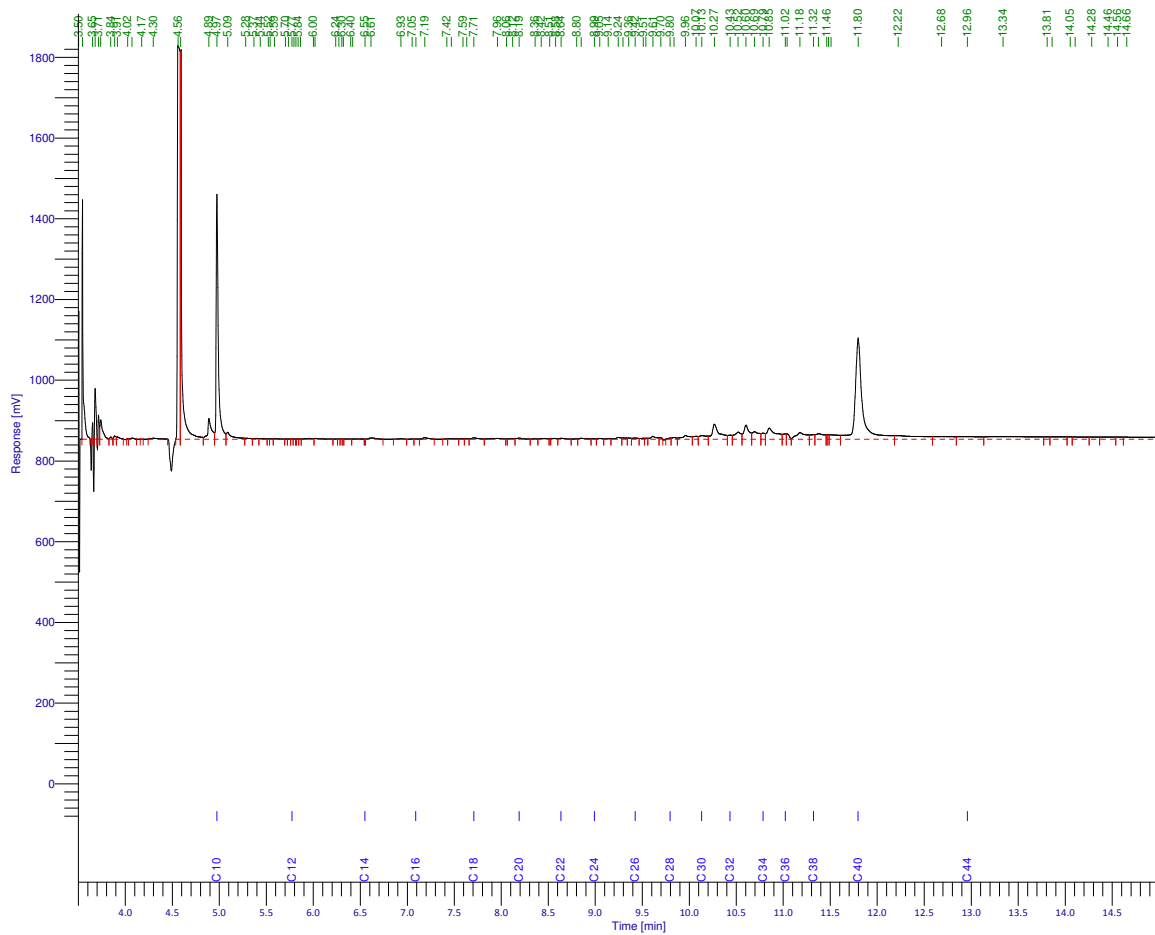
Chromatogram

Sample Name: 1733226003
 File Name: \\NL01025\data\GIS-GC\34\2017-12\ms-34-1227-037-20171228-073324.raw
 Date: 28-12-2017 07:33:36
 Method: Min file PE
 Start Time: 3:50 min
 Scale Factor: 1.0
 Sample #: 001
 Page 1 of 1
 Time of Injection: 28-12-2017 02:18:06
 End Time: 15:00 min
 Low Point: 91.34 mV
 High Point: 182673 mV
 Plot Offset: 91.34 mV
 Plot Scale: 1918.1 mV

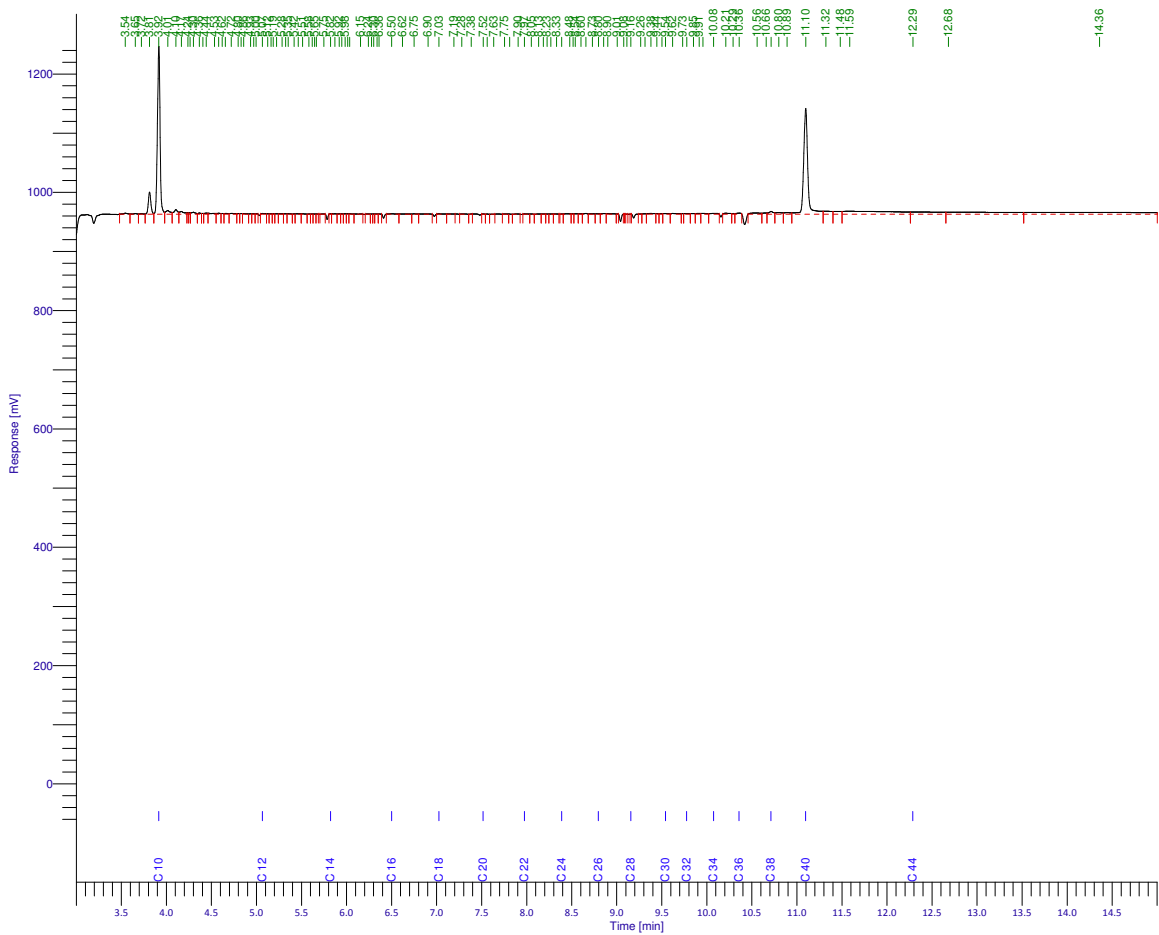
Chromatogram

Sample Name: 1801047001
 File Name: \NULOT025\data\GC18\GC142018-01\ms-14-0115-094-20180116-083532.raw
 Date: 18-01-2018 08:35:43
 Method: Min file PE
 Start Time: 3:00 min
 Scale Factor: 1.0
 End Time: 15:00 min
 Plot Offset: 62.32 mV
 Time of Injection: 16-01-2018 02:05:14
 Low Point: 62.32 mV
 High Point: 1246.43 mV
 Plot Scale: 1306.8 mV
