Verkennd en actualiserend
bodemonderzoek Steenbakkerijweg 14
in Weerdinge

Opdrachtgever: De heer J. Oosting
Kenmerk: 20181115-009182-VO-D-1
Datum: 15 november 2018

In opdracht van de heer J. Oosting is door Buro Hollema B.V. als onafhankelijk bureau een verkennend en actualiserend bodemonderzoek uitgevoerd op een bouwkegel gelegen aan de Steenbakkerijweg 14 in Weerdinge (gemeente Emmen). De regionale ligging en kadastrale situatie van de onderzoekslocatie is weergegeven in bijlage 1.

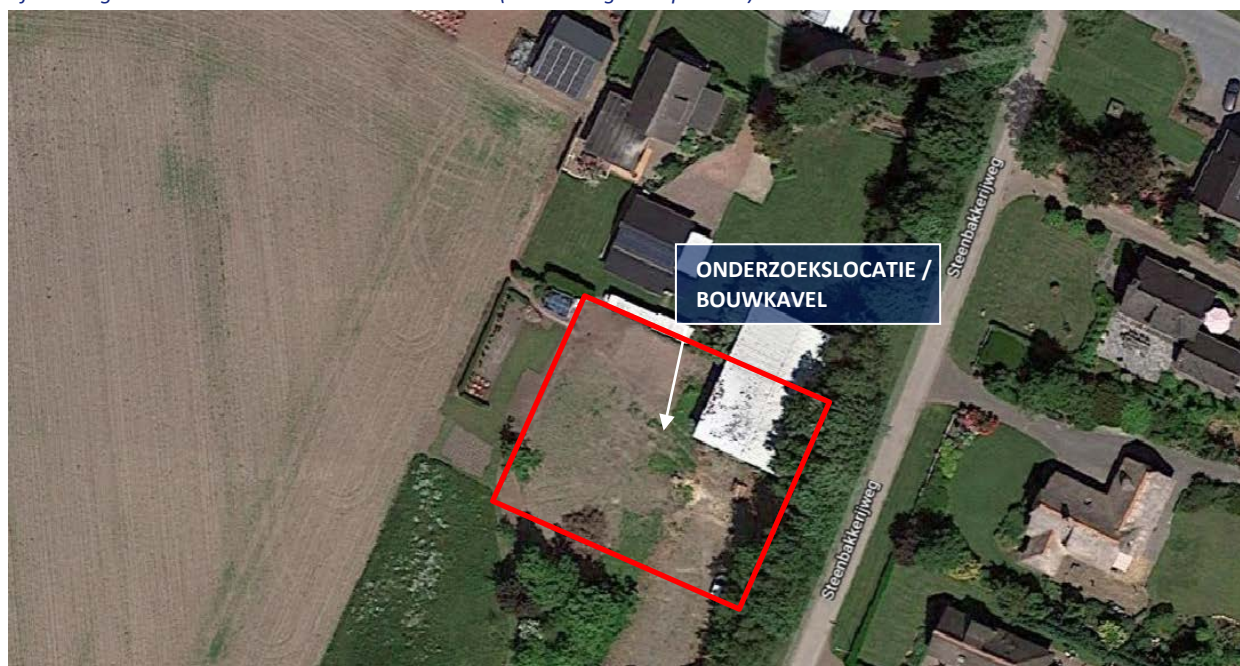
Afbeelding 2.1: Onderzoekslocatie rood omkaderd (Bron: Google Maps 2018)

In afbeelding 2.1 is de onderzoekslocatie globaal met een rode lijn weergegeven. Het betreft de bouwkavel waarvoor een deel de bestemming wonen op zit en voor het overige deel de bestemming tuin.

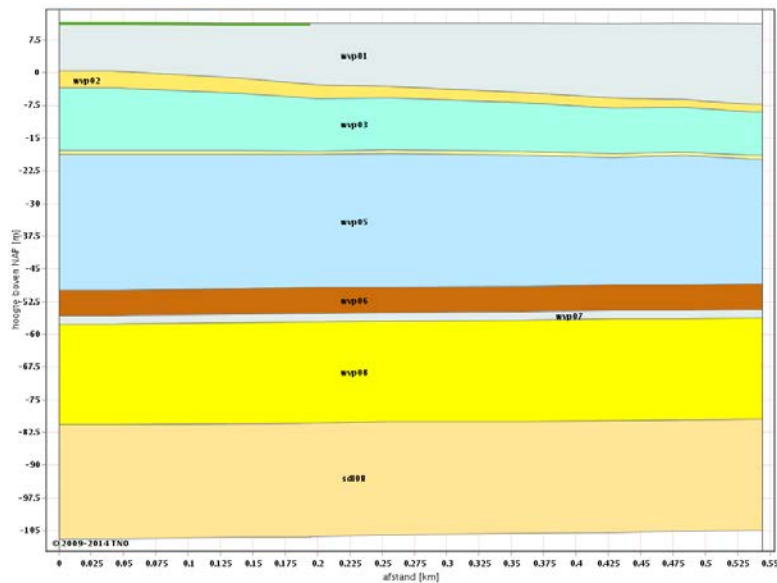
Figuur 1: Landelijk model DGM v1.3-2009 (bron: Dinoloket)

De regionale geohydrologische bodemopbouw is weergegeven in figuur 1 en 2 op de volgende pagina.

- BX 02-Formatie van Boxtel
- PE 11 - Formatie van Peelo
- UR 12-Formatie van Urk
- AP 14-Formatie van Appelscha
- PZWA 16-Formatie van Peize-Waalre
- OO 19-Formatie van Oosterhout
- BR 20-Formatie van Breda

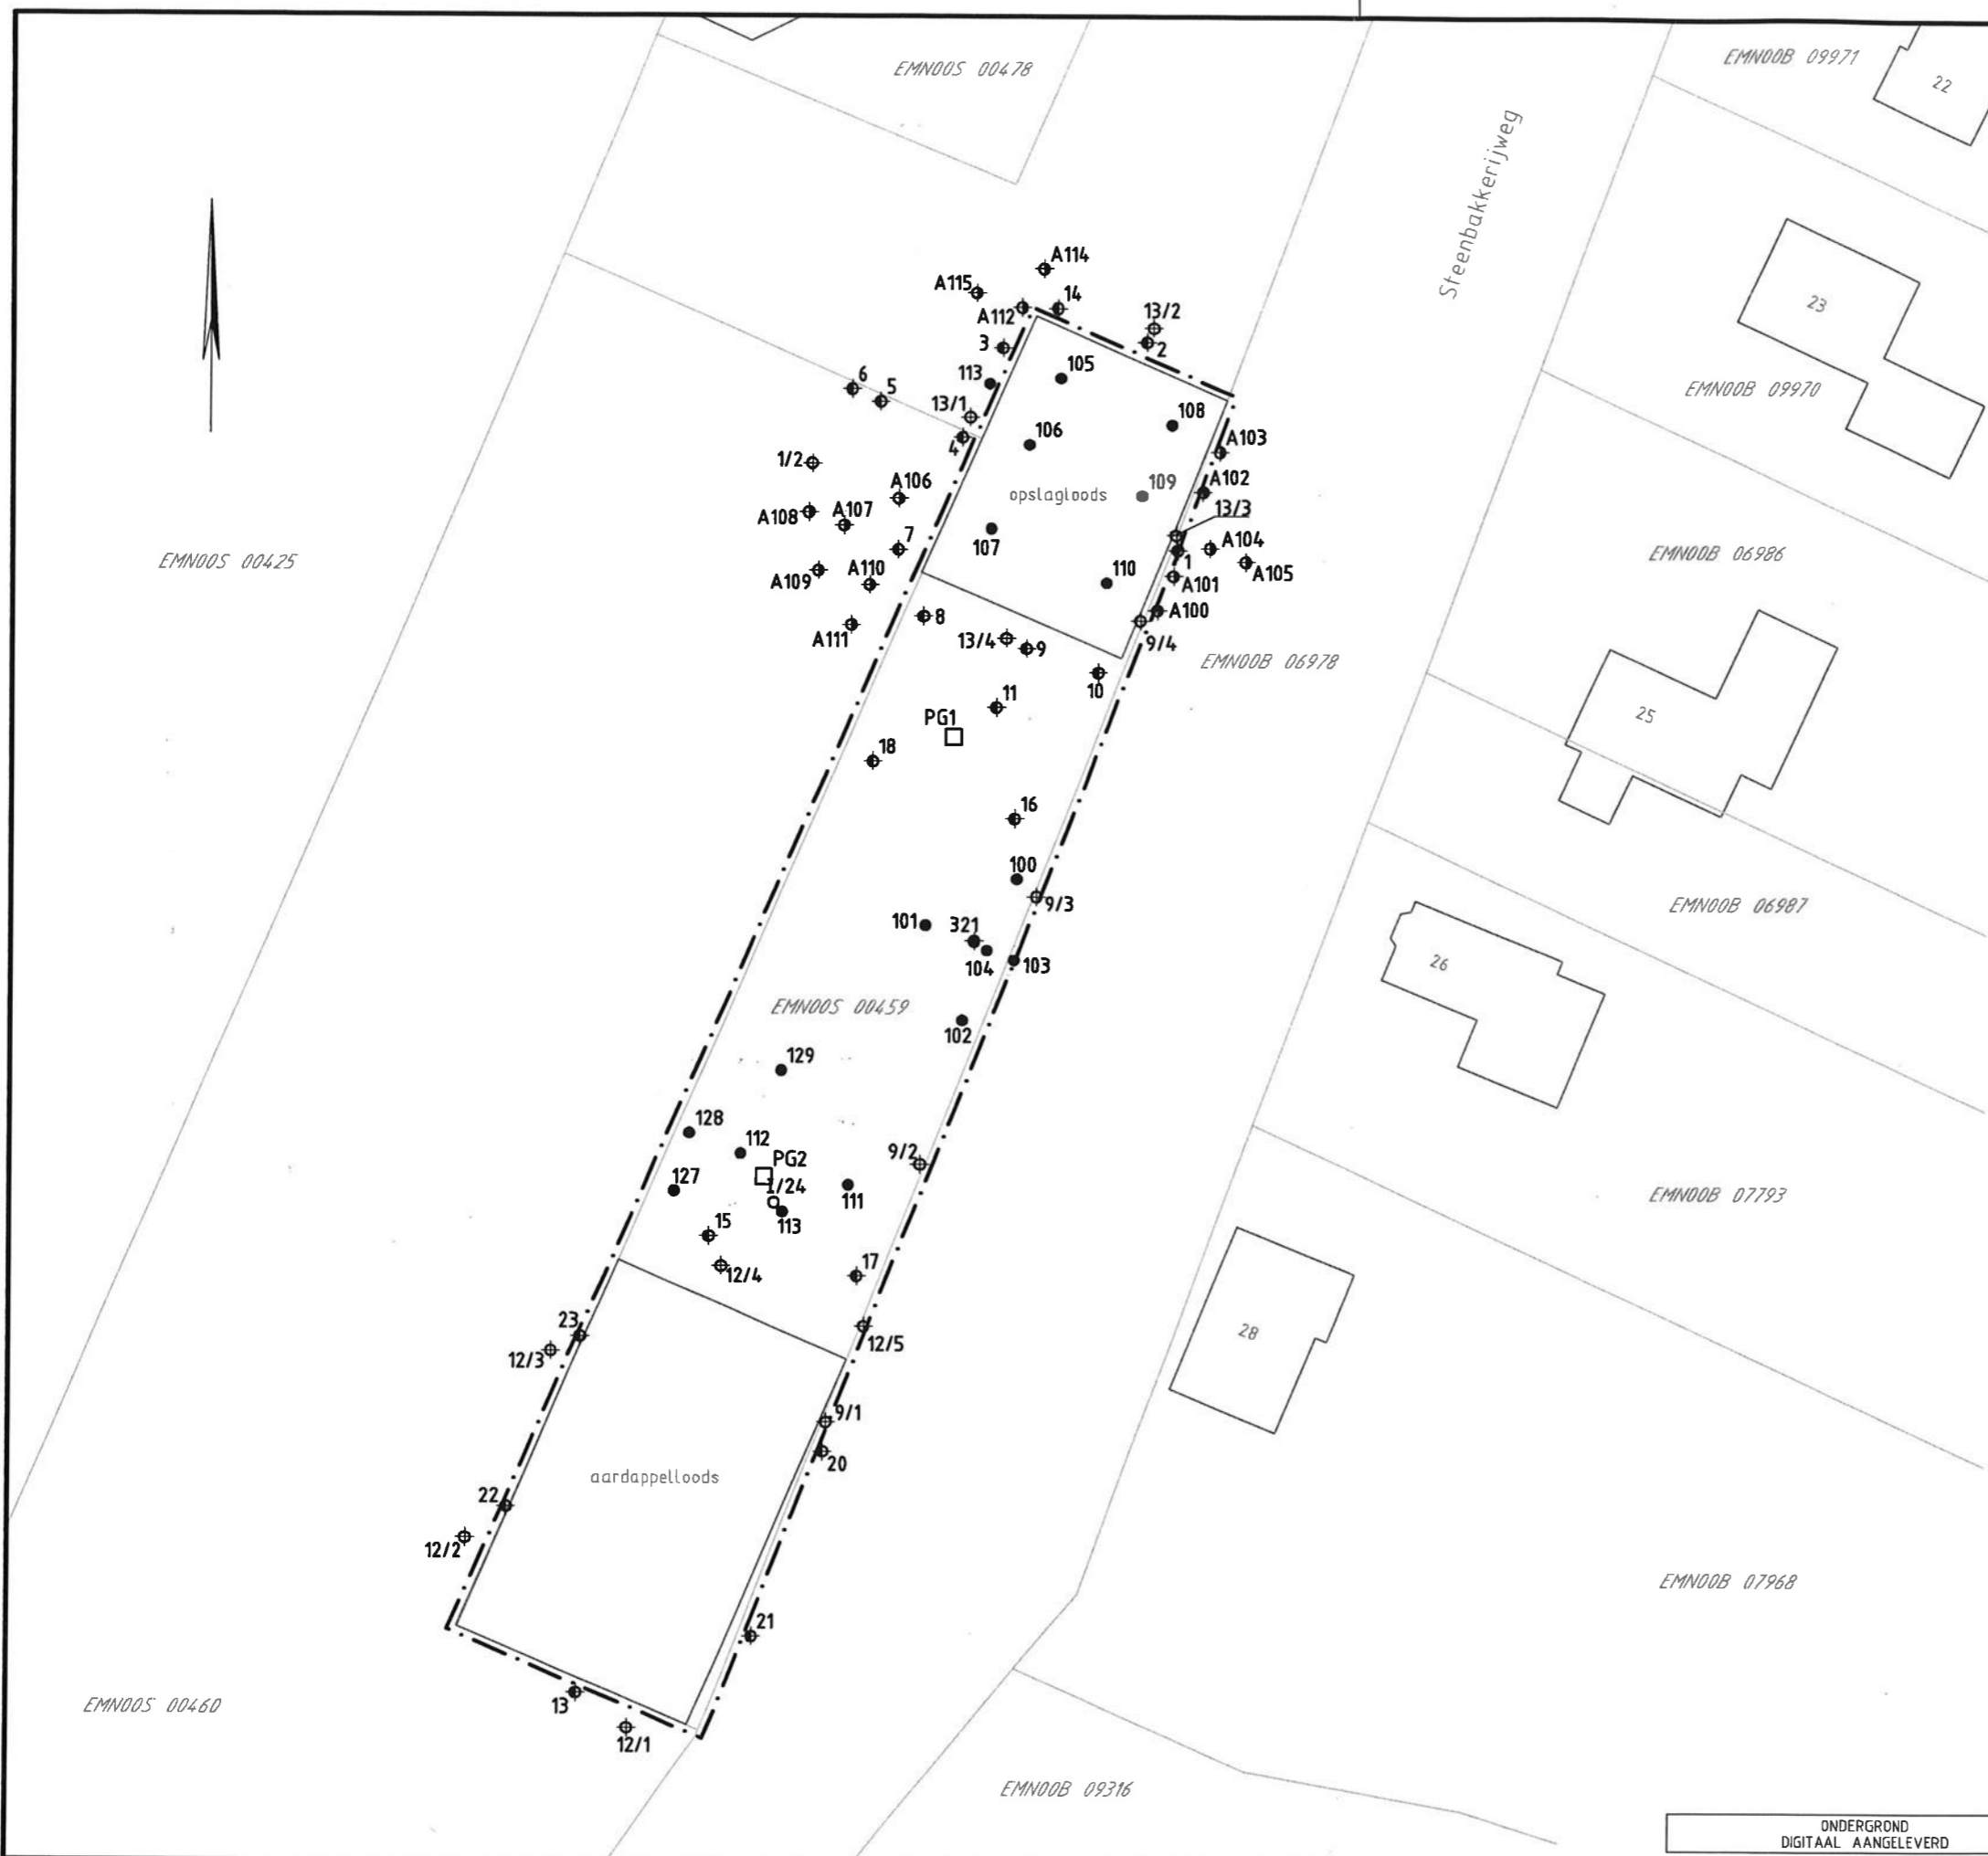
- 1/24 BORING MET NUMMER } in eerder door Sigma verricht bodemonderzoek (2000)
- ⊕ 13/4 BORING MET NUMMER } in eerder door Oranjewoud verricht oriënterend bodemonderzoek (jan. 2001)
- ⊕ 23 BORING MET NUMMER } in eerder door Oranjewoud verricht verkennend bodemonderzoek (jan. 2004)
- ⊕ A117 BORING MET NUMMER } in eerder door Oranjewoud verricht aanvullend bodemonderzoek (jan. 2004)
- ⊕ 321 BORING MET NUMMER } in eerder door Holland Railconsult verricht Balans-onderzoek (2004)
- 129 BORING MET NUMMER } door Oranjewoud verricht nader bodemonderzoek (mrt.-mei 2006)
- PG2 PROEFGAT MET NUMMER (0.3x0.3x0.5m.)
- GRENZ ONDERZOEKSGBIED

Ingenieursbureau Oranjewoud B.V. heeft in de periode maart – mei 2006 in opdracht van Stichting Bodemsanering NS een nader bodemonderzoek uitgevoerd (rapport Nader bodemonderzoek voormalig NS-emplacement te Weerdinge, Oranjewoud, projectnr. SBNS: 706007, d.d. 9 oktober 2006). In dit bodemonderzoek worden ook de resultaten van de voorgaande bodemonderzoeken besproken (zie bijlage 6 tekening met situering onderzoekspunten).
