Onderwerp: **verkennend milieukundig bodemonderzoek volgens  
NEN-5740  
Bladderswijk O.Z. nr. 92 te Nieuw-Dordrecht**

Projectnummer: **18-M8460**

Opdrachtgever: **dhr. T. Wassenaar**

Datum: **19 juni 2018**

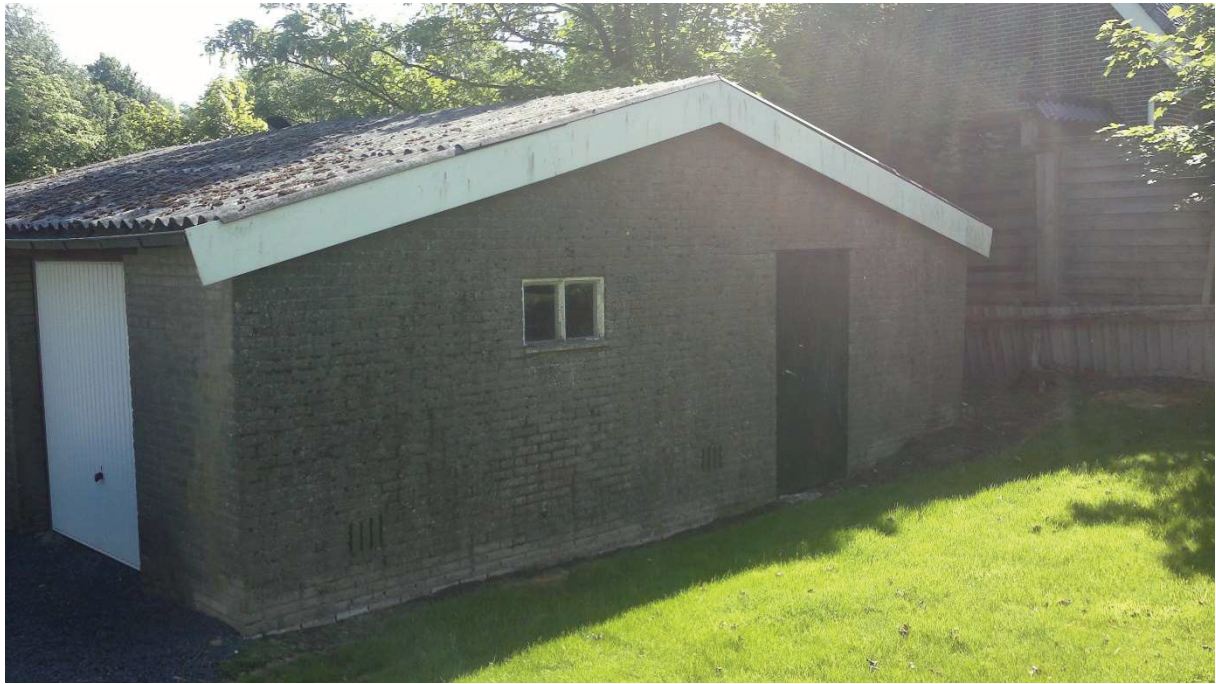
Foto 1. Schuur Bladderswijk O.Z. nr. 92 te Nieuw-Dordrecht.

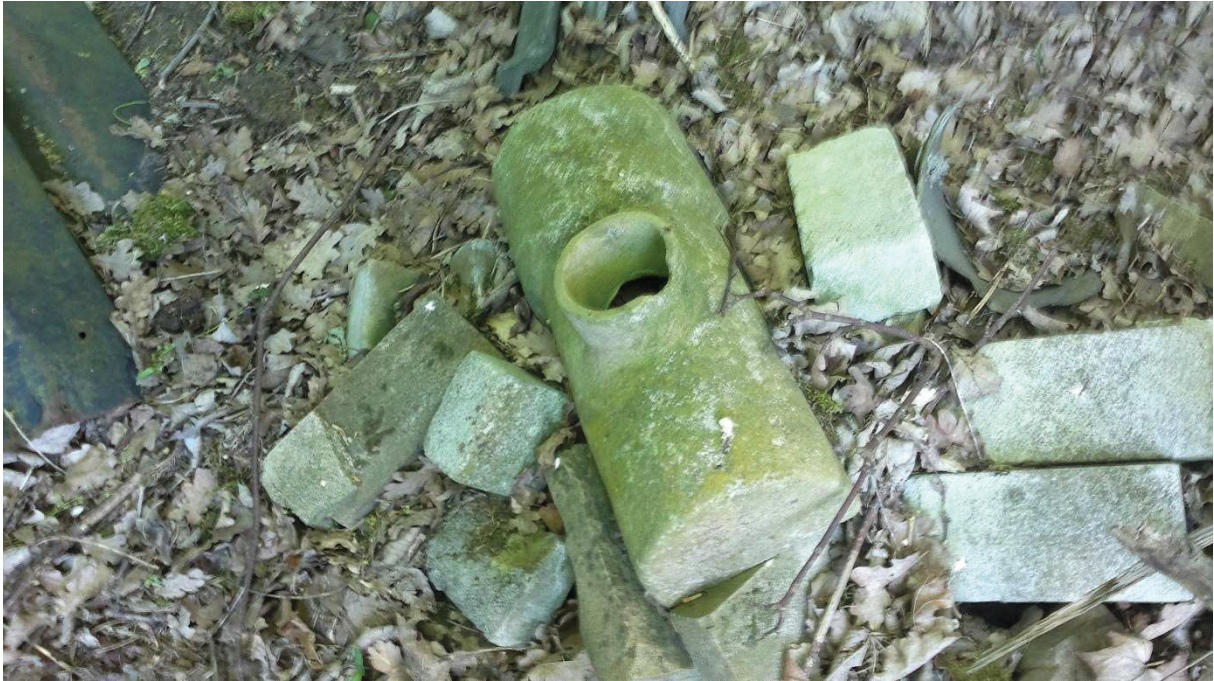
Voorafgaand aan het plaatsen van boringen is een locatie-inspectie gehouden. Tijdens de locatie-inspectie is geconstateerd dat het dak van de schuur bestaat uit asbestverdacht plaatmateriaal. Achter de schuur bevindt zich een opslag van stenen. Ter plaatse is een deel van een goot aangetroffen die bestaat uit asbestverdacht materiaal. Voor het overige zijn op basis van de locatie-inspectie geen afwijkingen waargenomen.

Foto 3. Asbest verdacht gootdeel Bladderswijk O.Z. nr. 92 te Nieuw-Dordrecht.
