Onderwerp: **verkennend milieukundig bodemonderzoek volgens
NEN 5740+A1 Emmerhoutstraat 121 te Emmen**

Projectnummer: **20-M9508**

Opdrachtgever: **Fam. Roewen**

Datum: **21 september 2020**

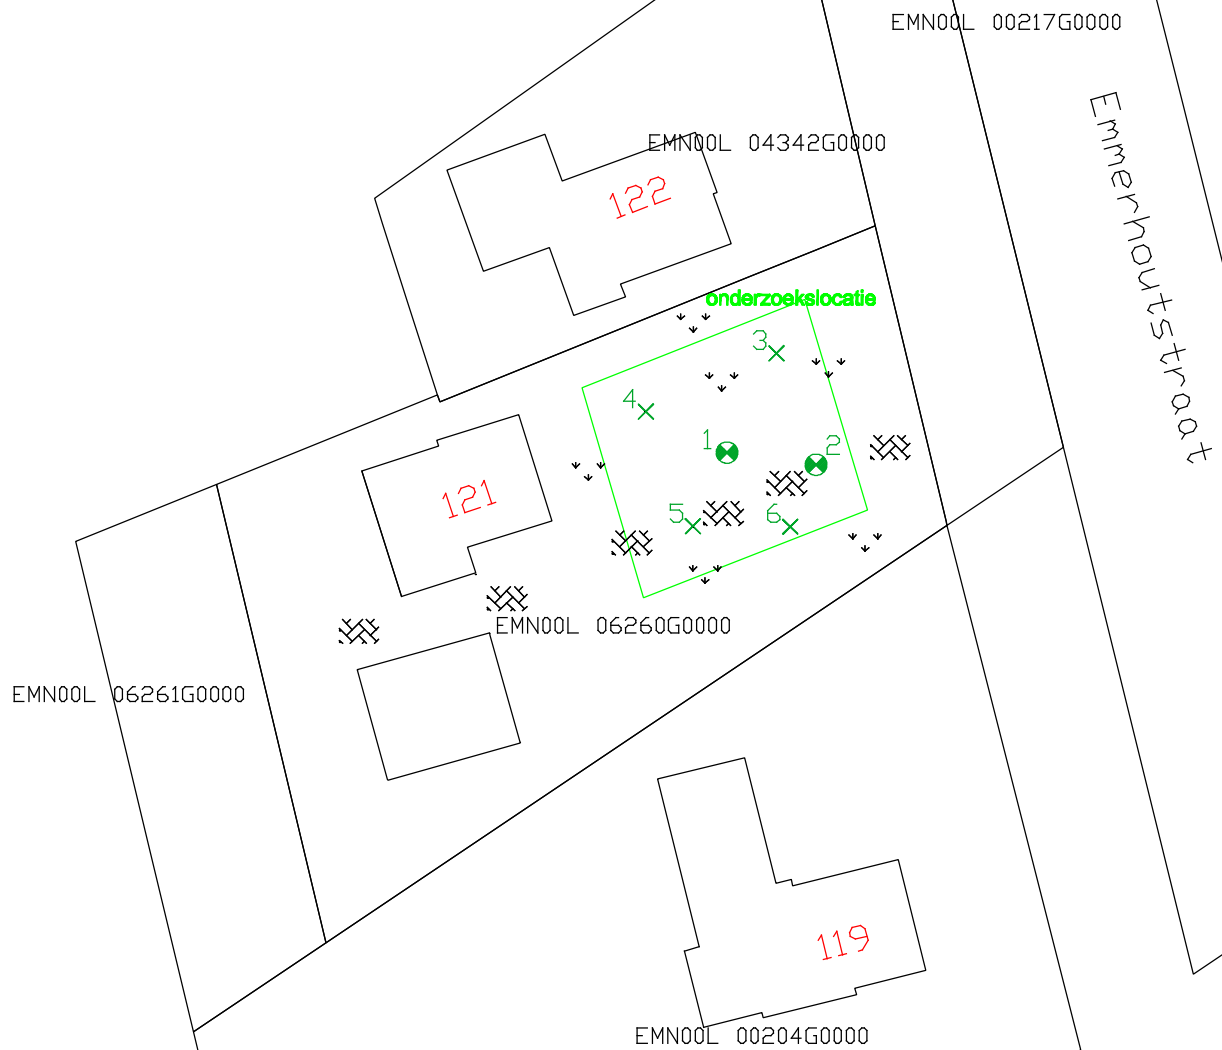
BIJLAGE 2 ONDERZOEKSLOCATIE

* = asbest op het maaiveld

G3 = inspectiegat 0.3x0.3 m

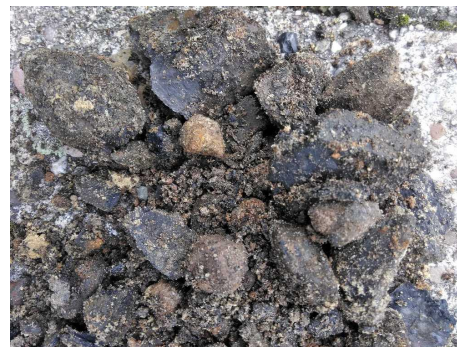
meetpunt 02, laag 15-35, bijz. undefined
22537958

boring	diepte m-mv.	zintuiglijke waarnemingen
2	0.15-0.35	laag gebroken natuursteen (>50% bodemvreemd materiaal)

Ter plaatse van boring 2 (onder de oprit) is sprake van een stabilisatie laag bestaande uit gebroken natuursteen. Het fundatiemateriaal bevat >50% bodemvreemd materiaal, deze fundatielaag valt buiten de scope van dit onderzoek en is derhalve niet in dit onderzoek onderzocht

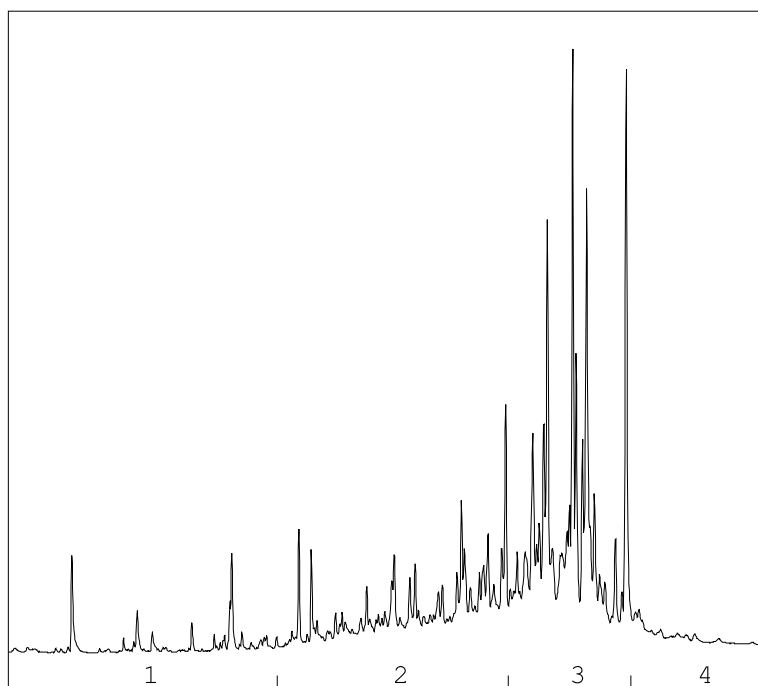
OLIECHROMATOGRAM

Monstercode : 6438057
Uw Project omschrijving : OPID 22538574#20-M9508-Emmerhoutstraat 121 te Emme
Uw referentie : MM1, 01: 0-40, 02: 35-50, 03: 0-50, 04: 0-40, 05: 15-40, 06: 0-50
Methode : minerale olie (florisil clean-up)
