Onderwerp:	verkennend milieukundig bodemonderzoek volgens NEN 5740+A1 Kloostermanswijk W.Z. nr. 75 te Klazienaveen
Projectnummer:	20-M9466
Opdrachtgever:	dhr. J.B. Arling
Datum:	1 september 2020

In opdracht van dhr J.B. Arling is in juli 2020 door Sigma Bouw & Milieu een verkennd milieukundig bodemonderzoek volgens NEN-5740+A1 uitgevoerd op een deel van een perceel gelegen aan de Kloostermanswijk W.Z. nr. 75 te Klazienaveen.

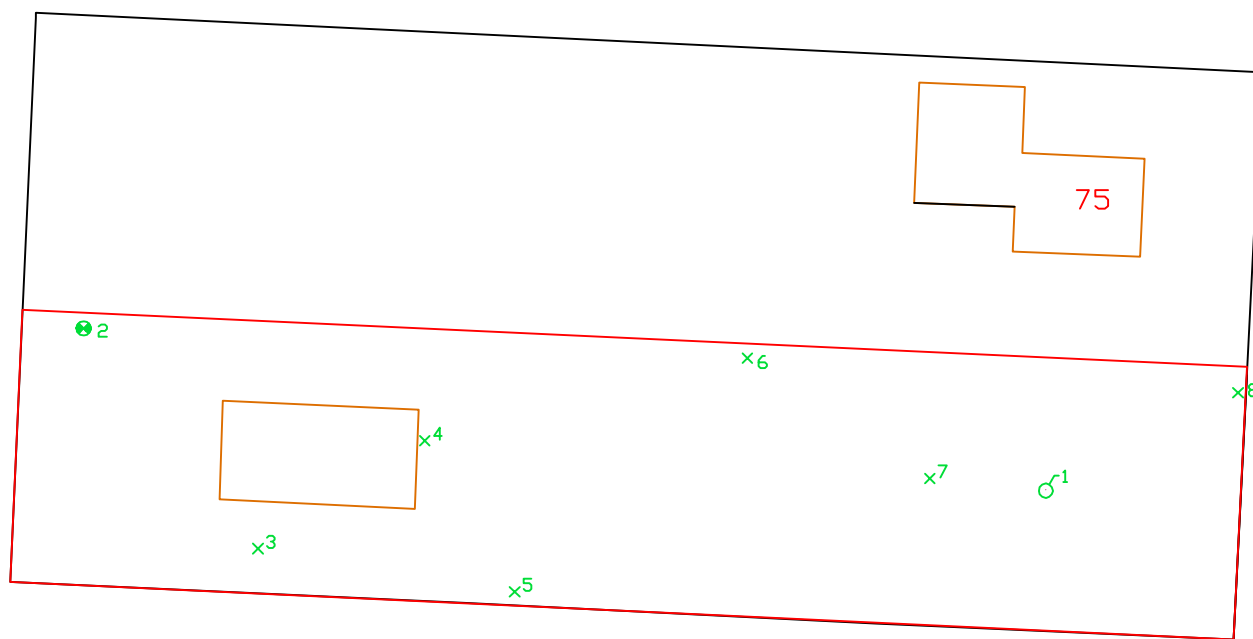
BIJLAGE 2 ONDERZOEKSLOCATIE

Het onderzoeksprogramma is ruimtelijk weergegeven in bijlage 2. In deze bijlage zijn alle geplaatste boringen geprojecteerd.

Alle geplaatste boringen zijn zodanig ruimtelijk verspreid over de onderzoekslocatie dat een zo representatief mogelijke indruk van de onderzoekslocatie wordt verkregen. De positionering van alle boringen is weergegeven in bijlage 2. Het veldwerkprogramma staat weergegeven in Tabel 9.
