Onderwerp:	verkennend milieukundig bodemonderzoek volgens NEN 5740+A1 Europaweg 188 te Schoonebeek
Projectnummer:	21-M10058
Opdrachtgever:	Wilbus B.V.
Datum:	11 oktober 2021

In opdracht van Wilbus B.V. is in september 2021 door Sigma Bouw & Milieu een verkennd milieukundig bodemonderzoek volgens NEN-5740+A1 uitgevoerd op een deel van een perceel gelegen aan de Europaweg nr. 188 te Schoonebeek.

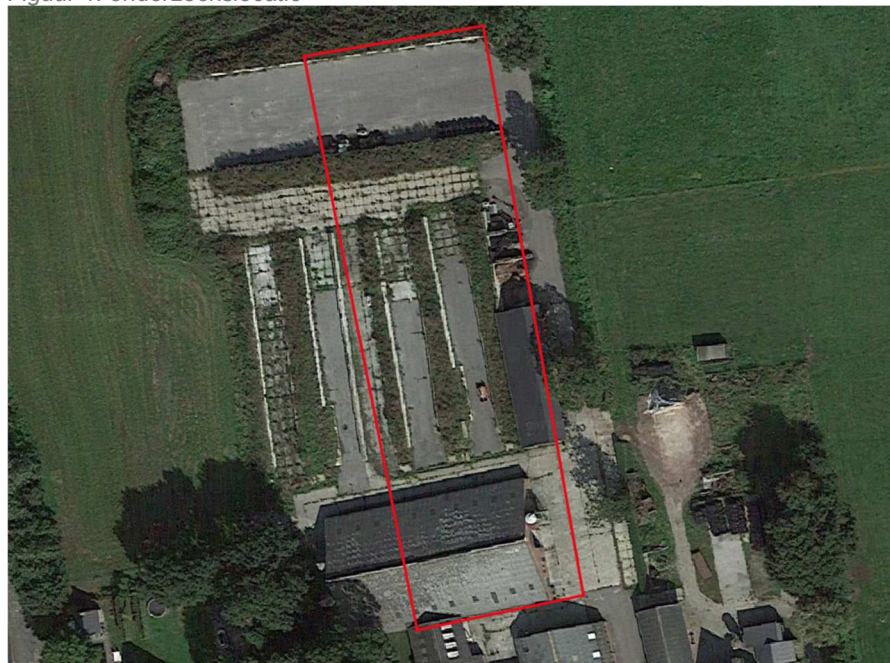
Figuur 1. onderzoekslocatie

Het onderhavige onderzoek, het geografisch besluitvormingsgebied, betreft het onderzochte onderzoekslocatie, zoals weergegeven in bijlage 2.

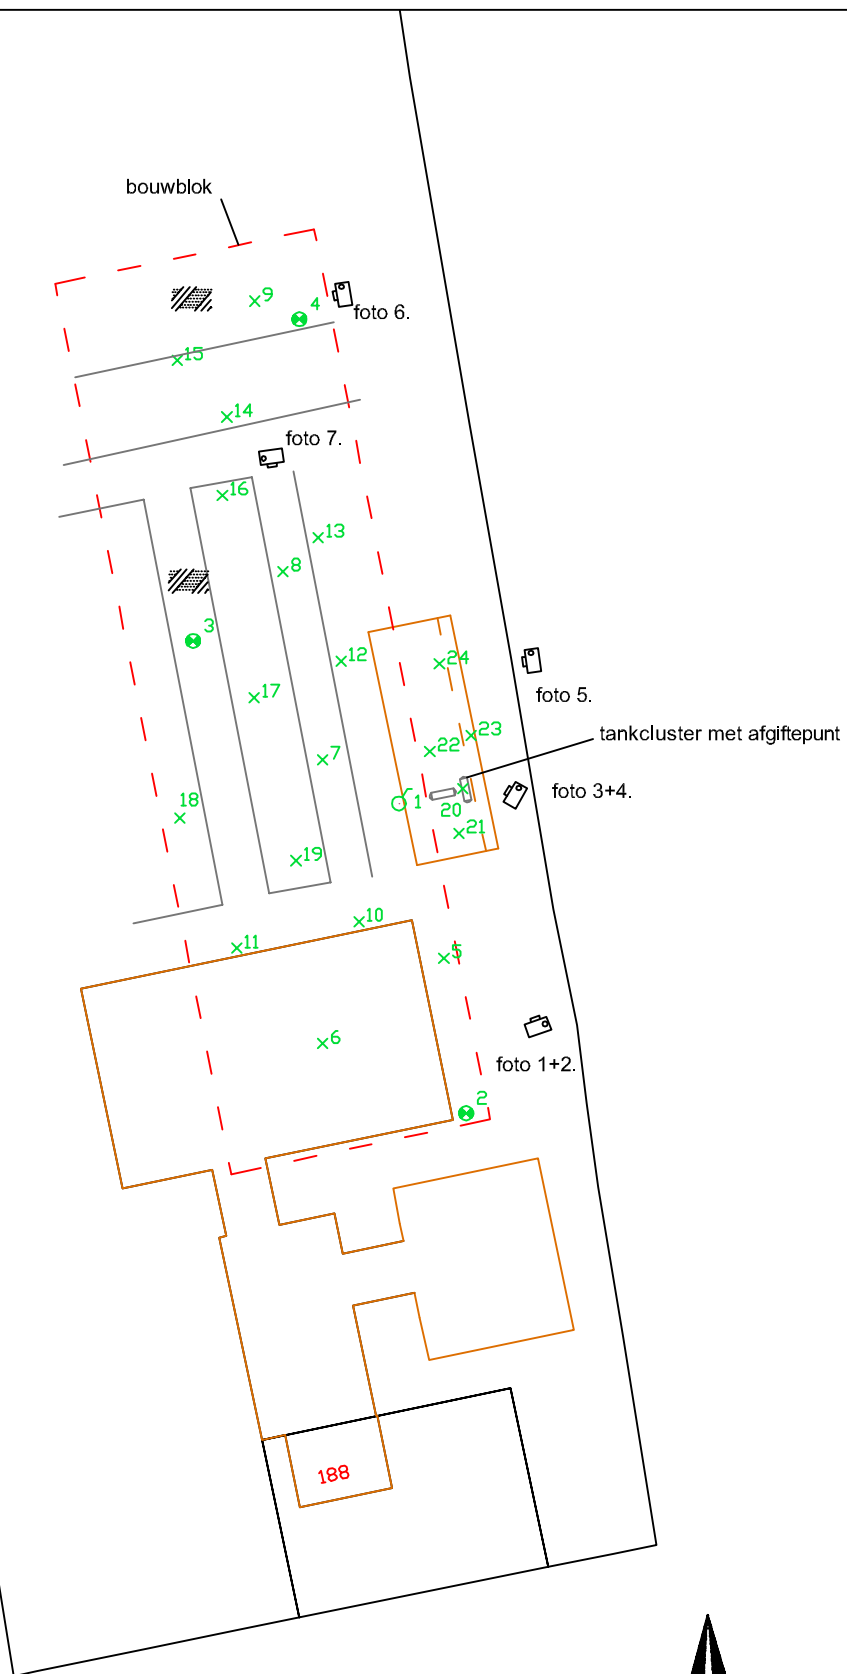
- Legenda**
- ✚ gras/braak
 - ⊗ puin, split ed.
 - ⊗ klinkers
 - ⊗ tegels
 - ⊗ asfalt
 - ⊗ grind
- ⊗ = combinatie boring/peilbuis
 - x = boring tot 0.5 m -mv.
 - * = boring tot 1.0 m -mv.
 - ⊗ = boring tot 2.0 m -mv.

Het onderzoeksprogramma is ruimtelijk weergegeven in bijlage 2. In deze bijlage zijn alle geplaatste boringen geprojecteerd.

Alle geplaatste boringen zijn zodanig ruimtelijk verspreid over de onderzoekslocatie dat een zo representatief mogelijke indruk van de onderzoekslocatie wordt verkregen. De positionering van alle boringen is weergegeven in bijlage 2. Het veldwerkprogramma staat weergegeven in Tabel 9.

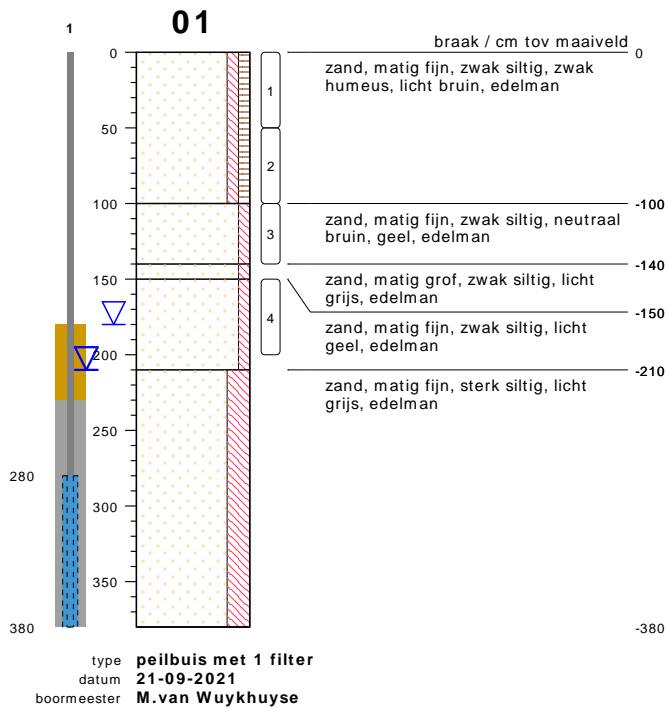
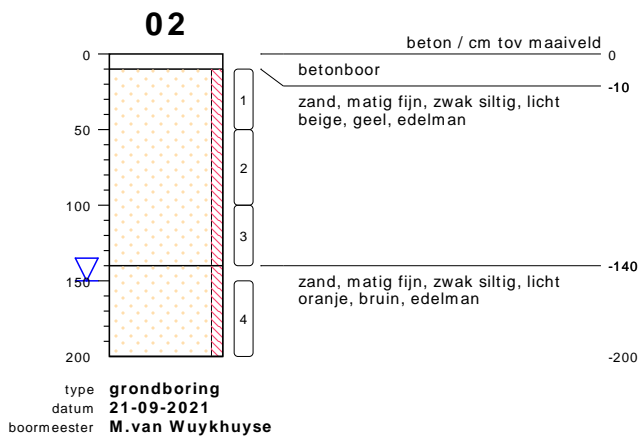
bodemprofielen **schaal 1:50**

De boorprofielbeschrijvingen van alle verrichte boringen met bijbehorende zintuiglijke waarnemingen zijn grafisch uitgewerkt en opgenomen in bijlage 3.

Het bij de boringen vrijkomende bodemmateriaal is zintuiglijk beoordeeld op eventuele afwijkingen. De zintuiglijke waarnemingen zijn omschreven en grafisch weergegeven in bijlage 3. Op basis van zintuiglijke waarnemingen zijn geen afwijkingen waargenomen welke duiden op een vorm van bodemverontreiniging.

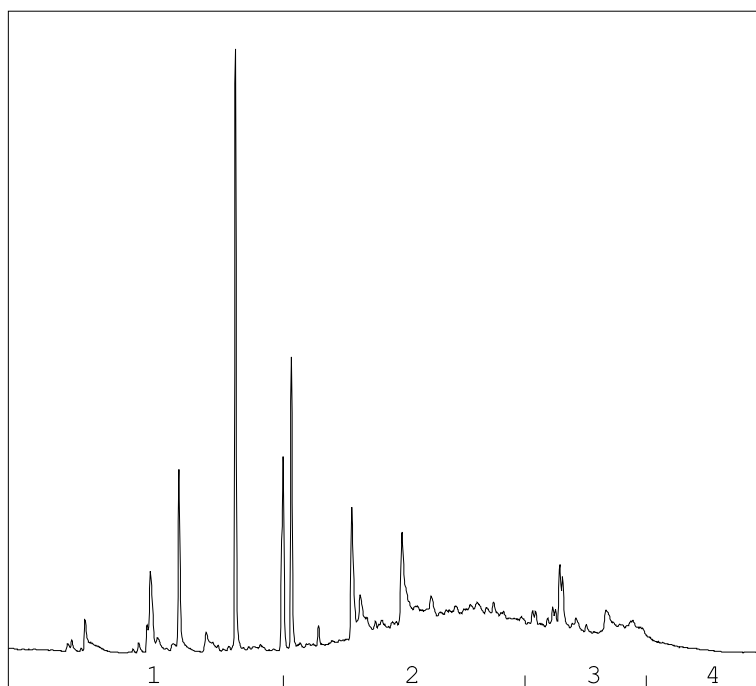
OLIECHROMATOGRAM

Monstercode : 6889002
Uw project omschrijving : OPID 30004419#21-M10058-Europaweg 188
Uw referentie : 2, 02: 10-50, 06: 14-60, 07: 15-50, 11: 5-40
Methode : minerale olie (florisil clean-up)
