Inventarisatie gemeentelijke monumentenlijst Emmen

Inventarisatienummer	EM0062	X Coördinaat	256177
Fotonummer	394 t/m 491	Y Coördinaat	533051
Datum	17-03-2006	Straat	Noordbargerstraat 88
Inventarisator	BHS	Postcode	7812 AB
		Plaats	Emmen
		Gemeent	Emmen

Naam	Cloeckshof
Soort object	hallenhuisboerderij
Oorspronkelijke functie	boerderij
Huidige functie	boerderij
Status	GM Emmen
Bouwjaar	1901
Verbouw	1916: aanbouw kamer
Stijl	Ambachtelijk-traditionele bouwtrant
Opdrachtgever	niet bekend
Ontwerper	niet bekend
Complex	ja
Gebied	nee
Onderhoudsstaat	goed
Bronnen	Literatuur: Leeuw, G. de, Rondom de Heerenhof, p. 76 Monumenten Inventarisatie Project (MIP) Drenthe
Bijzonderheden	Ouderwoning Eclectische elementen

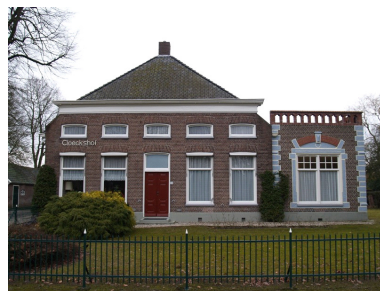
Bouwmassa	Plattegrond	Krimpentype
	Bouwlagen	1
	Kap	Afgewolfd zadeldak
Materiaal	Gevels	Trasraam voorzien van grijs pleisterwerk, gevels bruinrode bakste
	Dak	Voorhuis gemoffelde Lucas Ijsbrandpan, deel riet. Gemetselde sc voorhuis.
Aan- en uitbouwen	Gevels	Aan rechter zijgevel voorhuis aangebouwde ouderenwoning in af rechthoekige plattegrond onder plat dak. Dak aan voor- en re zijd gemetselde balustrade, hoekaanzet met gepleisterd blokmotief. 5 rijk gedetailleerde gepleisterde omlijsting onder segmentboog in r gestucte sluit- en aanzetsteen.
	Dak	In rietdak originele gietijzeren dakramen
Geleding gevels		H vensters voorhuis onder afgeronde bovendorpel onder segmer van profilering, deel samengestelde stalen 9 ruits stalraampjes, 4
Entree		Voorgevel: dubbele paneeldeur onder bovenlicht / gemetselde se van 2 treden vzv pleisterwerk; linker zijgevel decoratieve paneeld achter rooster op stoep van 2 treden vzv pleisterwerk

Aanbouwen		Deel: onder afgewolfd zadeldak voorzien van riet. Dak is onlangs rietbedekking. Achtergevel deel: 2 baanderdeuren, 2 loopdeuren ruits bovenlicht, staande 4 ruits stalen stalraampjes, allen onder (raampjes op als raamdorpelsteen uitgevoerde gevelsteen. Kozijn Zijgevels deel vzv 9 ruits stalraampjes, in krimp (schuin op gevel) zwaar uitgevoerd, loopdeur.
Detailering		Met name de detailering van alle kozijnen - ook in bedrijfsgedeelte evenals de rijke detailering van de aanbouw aan het voorhuis.
Situering	Ligging	Ligt in oorspronkelijke bebouwing van het vml esdorp Noordbarge es.
	Erf/groen	Siertuin aan voorzijde, achterzijde oorspronkelijk erf intact met m
	Bijgebouwen	Varkenstal onder zadeldak, mestdeurtjes gedeeltelijk dichtgemet: (gemetseld) onder lessenaarsdak, originele houten Drentse wagt vervangen door pannen / dakplaten, detailering timmerwerk nog : uitvliegopening voor duiven.

Hekwerk	Stalen hek met liggers en spijlen. Hoekbaluster samengesteld uit onder diamant smeedwerk. Oorspronkelijke hagen zijn nog aanw
Opmerkingen		Gave indruk, goede staat van onderhoud voor zowel erf als bebo verbouwingen lijken met zorg voor authenticiteit te zijn uitgevoerd.

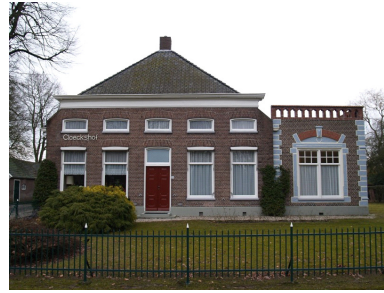
De HALLENHUISBOERDERIJ bestaat uit 11/2 bouwlaag en is opgetrokken in bruinrode baksteen op een grijze plint. Het pand wordt gedekt door een wolfdak met op het voorhuis een gemoffelde Lucas IJsbrandspan; het schuurgedeelte is rietgedekt.

De entree is gelegen centraal in de symmetrische voorgevel (zuidzijde) en bestaat uit een dubbele houten paneeldeur met getoogd bovenlicht onder een segmentboog waarvoor een gepleisterde stoep van 2 treden; aan weerszijden een gevelsteen waarin bouwjaar en initialen opdrachtgevers.

Tegen de oostgevel is een rechthoekige OUDERWONING aangebouwd, onder plat dak met gemetselde opengewerkte balustrade; hoeklisenen van blokpleisterwerk; dubbel staand venster met 6-ruits bovenlicht waarin geel gestructureerd glas onder latei en gemetselde segmentboog met gepleisterde aanzet- en sluitsteen.
