Onderwerp: **verkennend milieukundig bodemonderzoek volgens NEN 5740+A1 Sint Gerardusstraat perceel sectie F nr 12064 te Emmen**

Projectnummer: **20-M9550**

Opdrachtgever: **Artotech**

Datum: **12 oktober 2020**

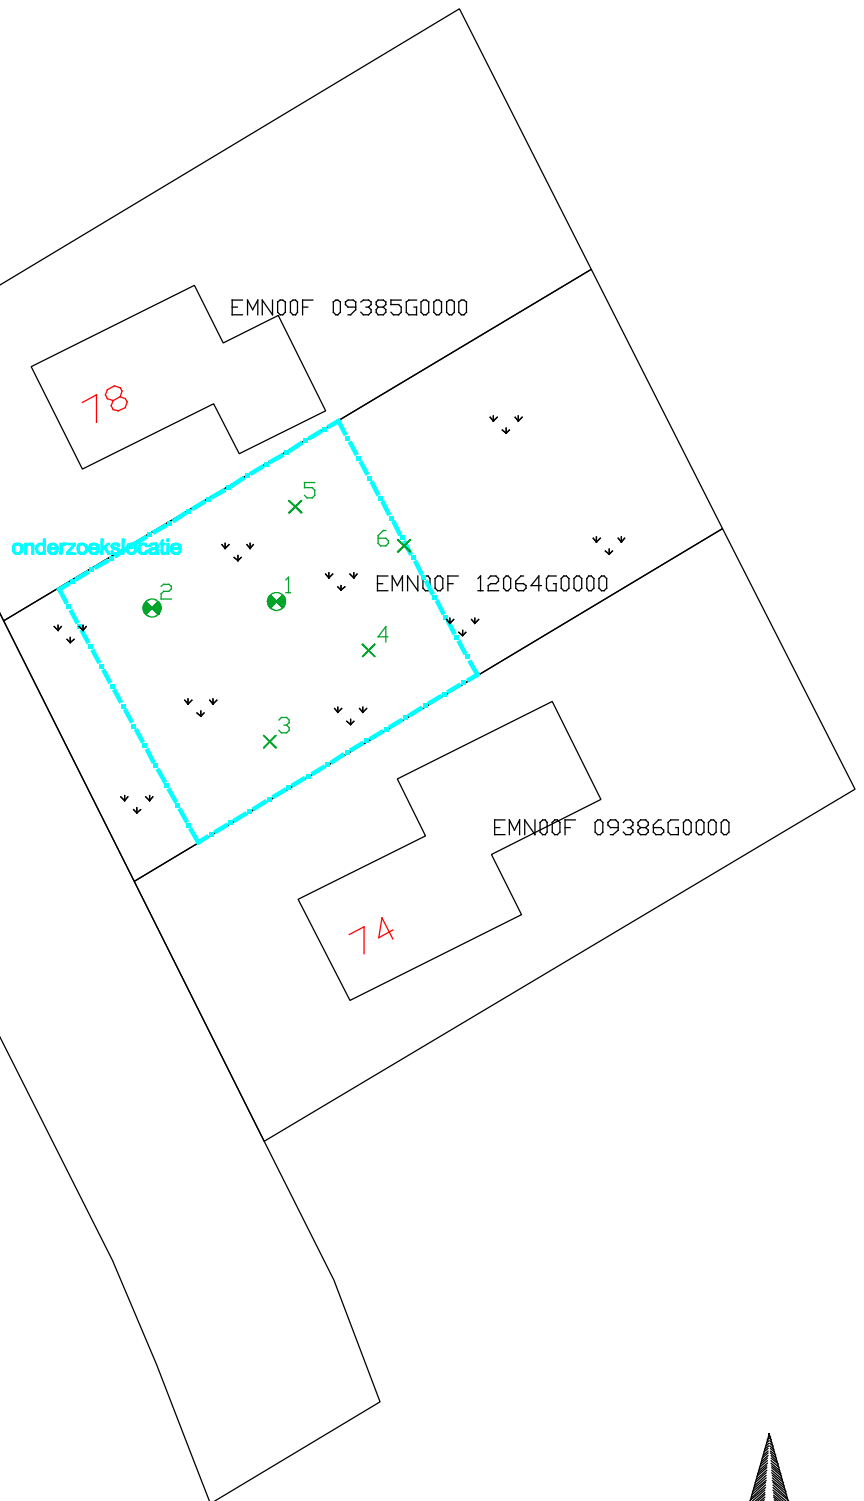
BIJLAGE 2 ONDERZOEKSLOCATIE

Het onderzoeksprogramma is ruimtelijk weergegeven in bijlage 2. In deze bijlage zijn alle geplaatste boringen geprojecteerd.

Alle geplaatste boringen zijn zodanig ruimtelijk verspreid over de onderzoekslocatie dat een zo representatief mogelijke indruk van de onderzoekslocatie wordt verkregen. De positionering van alle boringen is weergegeven in bijlage 2. Het veldwerkprogramma staat weergegeven in tabel 9.
