Onderwerp: **verkennend milieukundig bodemonderzoek  
volgens NEN-5740+A1  
Zuidbargerstraat nr. 142 te Emmen**

Projectnummer: **19-M8843**

Opdrachtgever: **mevr. J. Smid**

Datum: **05 april 2019**

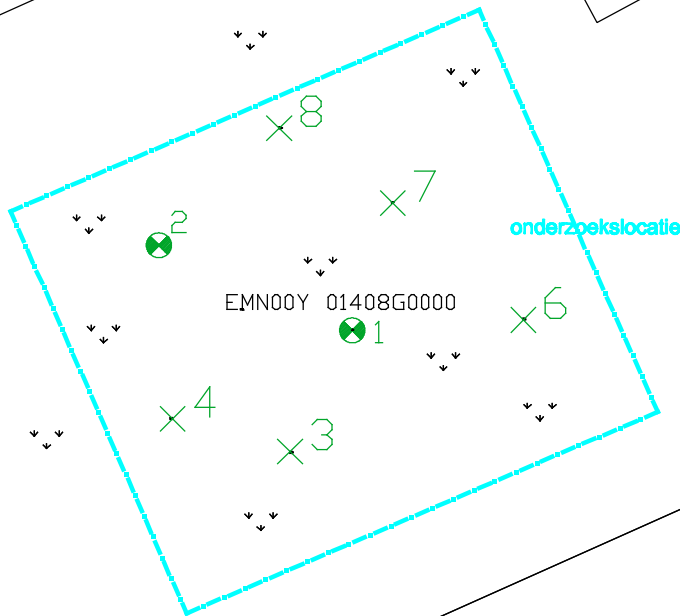
# BIJLAGE 2 ONDERZOEKSLOCATIE

De onderzoekslocatie, het beoogde plangebied, heeft een oppervlakte van ca. 980 m<sup>2</sup> (zie bijlage 2).

Op de locatie zijn in totaal, gelijkmatig verdeeld, op de onderzoekslocatie acht boringen geplaatst. Alle boringen zijn doorgezet tot in de aanwezige deklaag (0.5 m-mv). Twee boringen zijn doorgezet 2.0 m-mv.

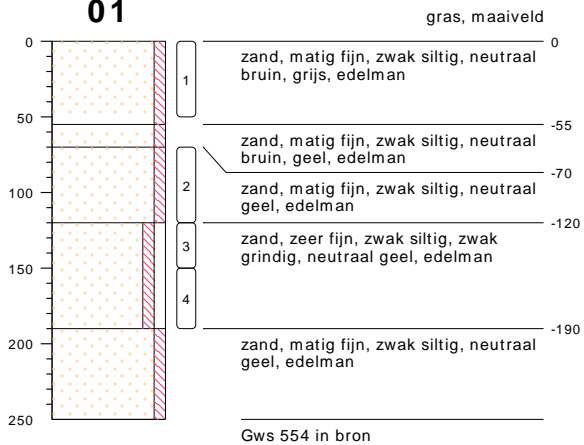
**01**

type **grondboring**  
 datum **19-03-2019**  
 boormeester **A.van Wuykhuyse**

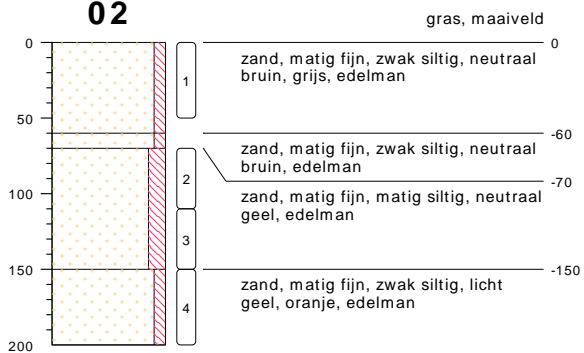
**02**

type **grondboring**  
 datum **19-03-2019**  
 boormeester **A.van Wuykhuyse**

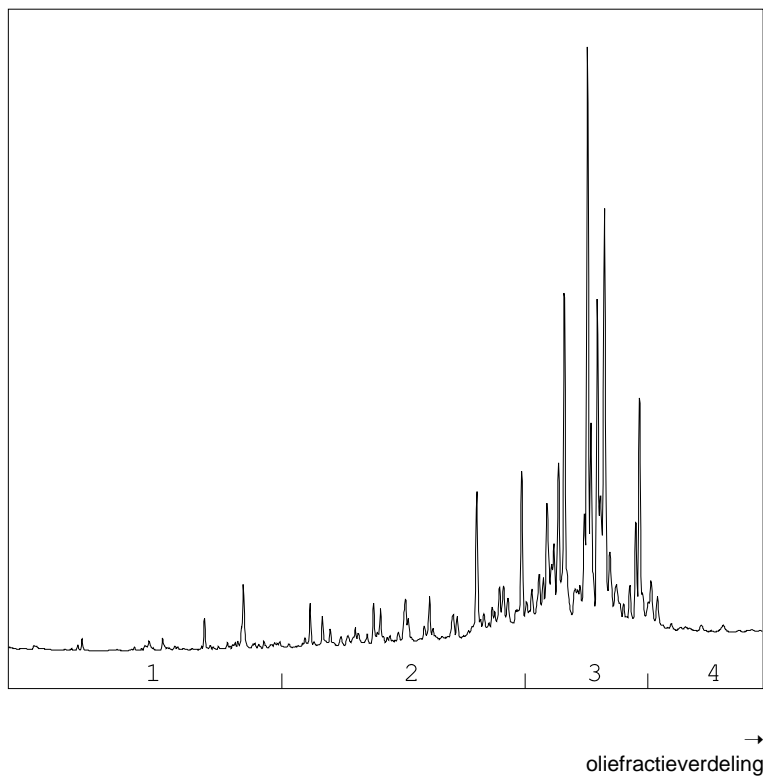
OLIECHROMATOGRAM

**Monstercode** : 5916984  
**Project omschrijving** : OPID 13992094#19-M8843-Zuidbargerstraat 142 te Emm  
**Uw referentie** : MM1, 01: 0-50, 02: 0-50, 03: 0-50, 04: 0-50, 05: 0-50, 06: 0-50, 07: 0-50, 08: 0-50  
**Methode** : minerale olie (florisil clean-up)

1) fractie > C10 - C19	3 %
2) fractie C19 - C29	24 %
3) fractie C29 - C35	67 %
4) fractie C35 -< C40	6 %
