RAPPORT

Verkennend bodemonderzoek Verlengde Herendijk 6-7 te Erica

Projectnummer : 19KL292

Datum : 23 september 2019

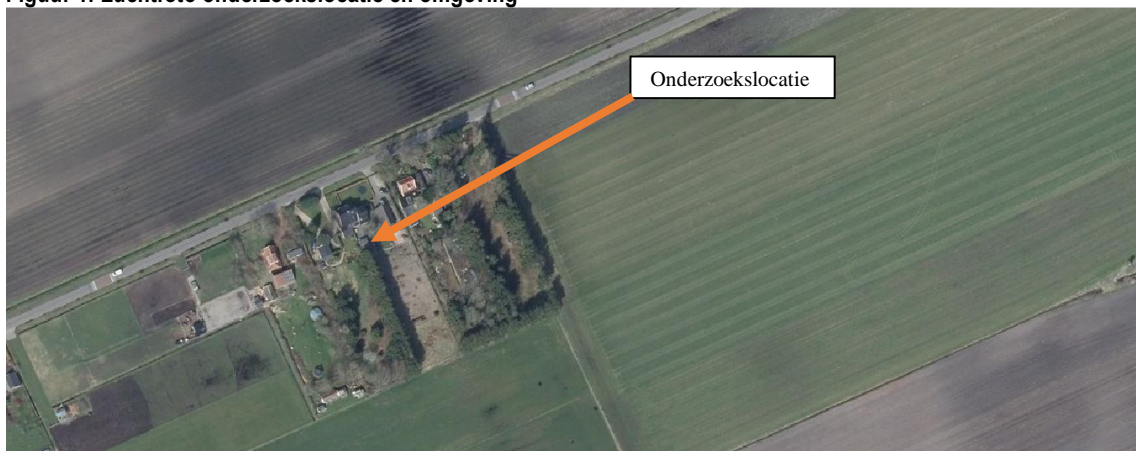
Figuur 1: Luchtfoto onderzoekslocatie en omgeving

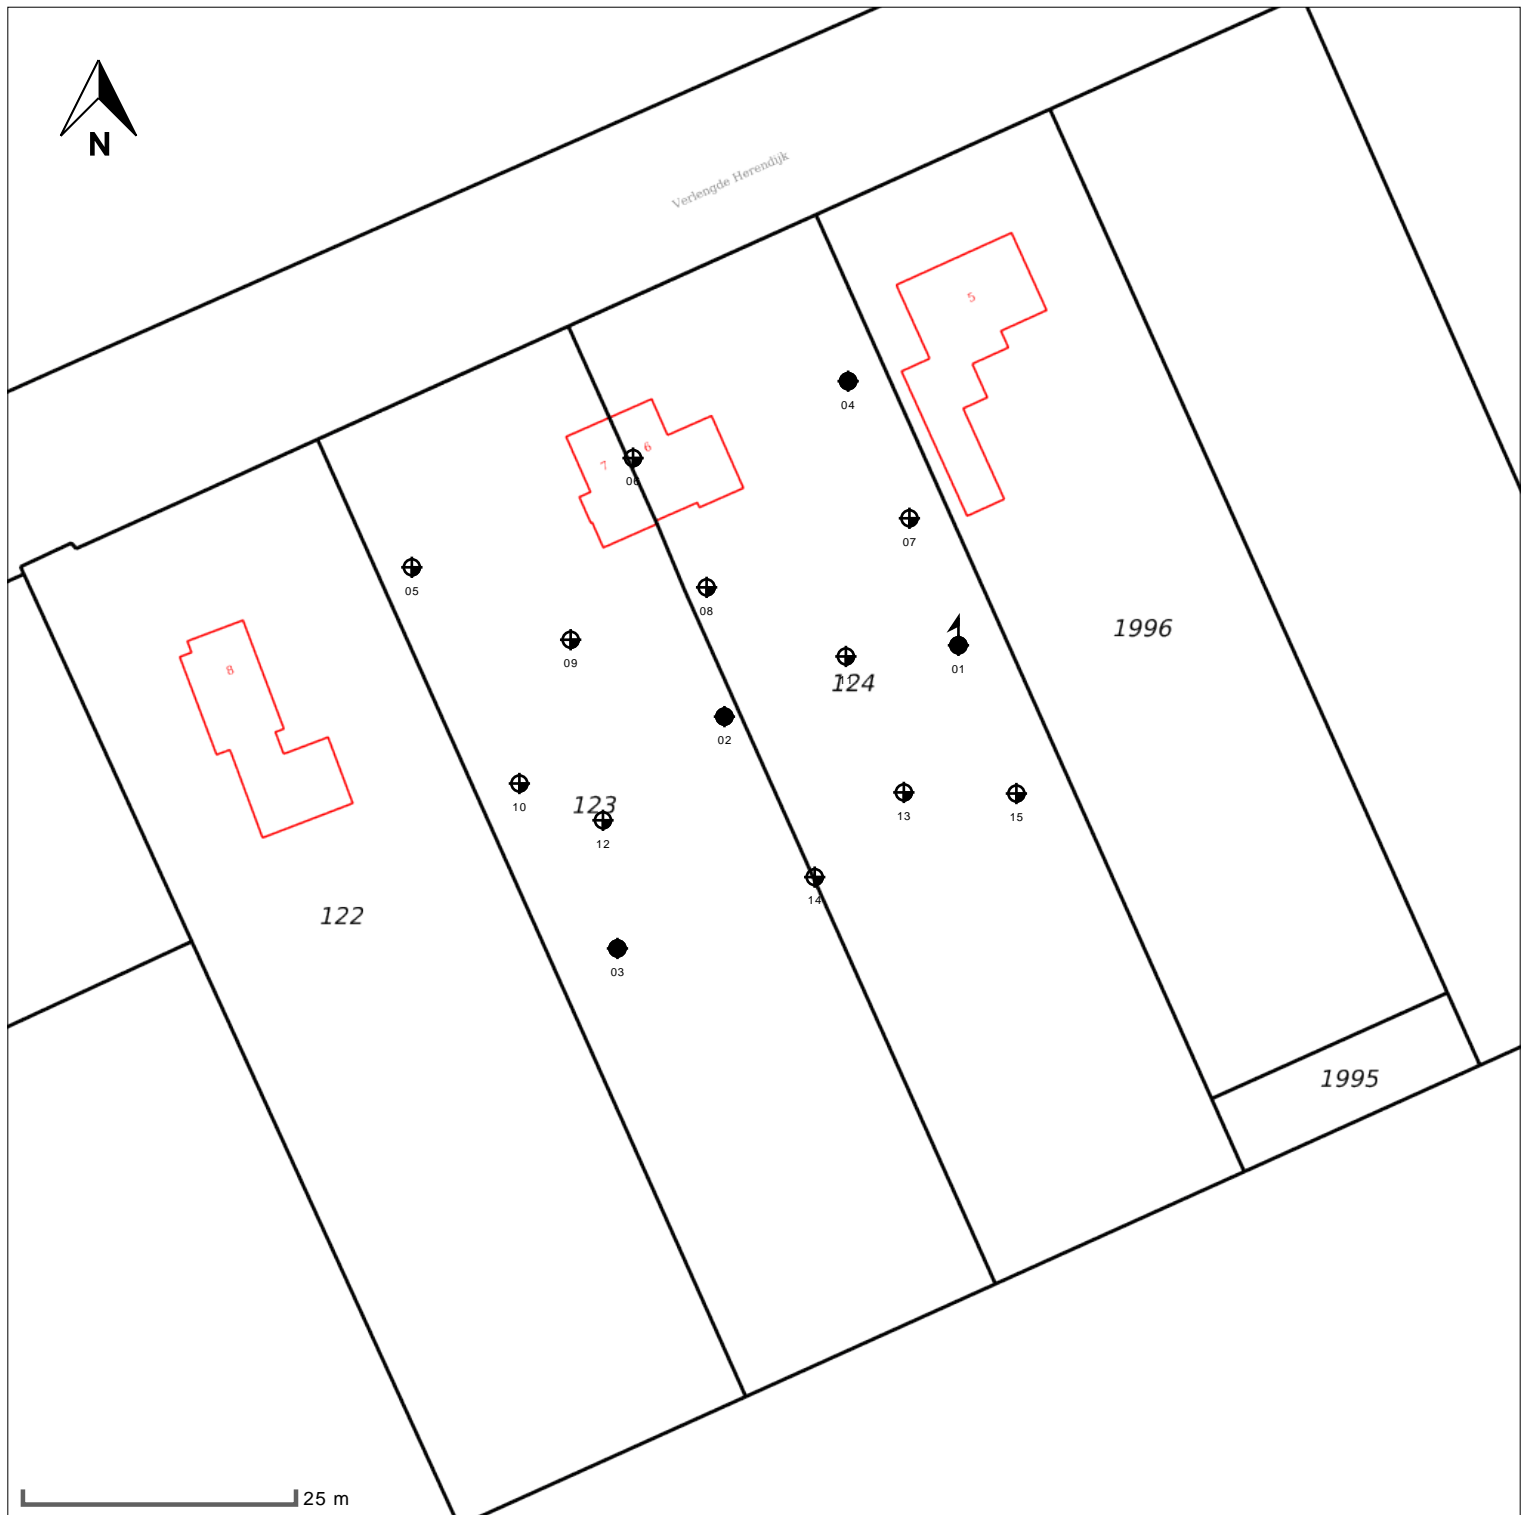
Bijlage 5: Overzicht posities monsternamepunten

situatie tekening

De posities van de monsternamenpunten zijn in bijlage 5 weergegeven. De grond die vrijkomt ter plaatse van de toekomstige kelder wordt op eigen terrein hergebruikt. Om de kwaliteit van deze grond te bepalen wordt er 1 boring doorgezet tot onderzijde kelder (circa 6,0 m-mv) en hiervan wordt 1 grondmengmonster samengesteld welke wordt onderworpen aan een analyse op het NEN-pakket.
