Verkennd bodem onderzoek

Kamerlingswijk WZ 69-70 te Zwartemeer

Projectnummer : 21KL051

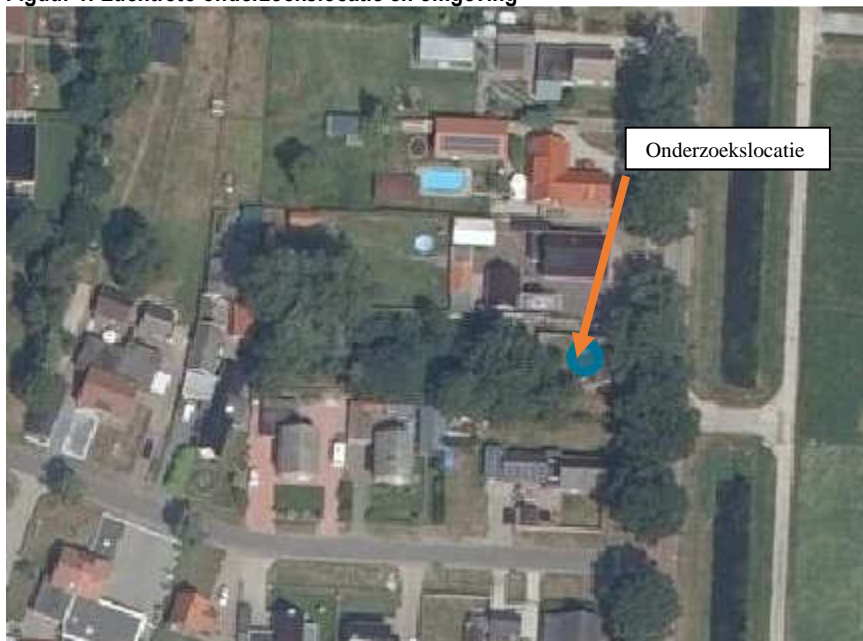
Figuur 1: Luchtfoto onderzoekslocatie en omgeving

In figuur 1 is een luchtfoto te zien van de onderzoekslocatie en directe omgeving.

In de omgeving van de onderzoekslocatie bevinden zich voornamelijk woningen (bebouwd gebied).

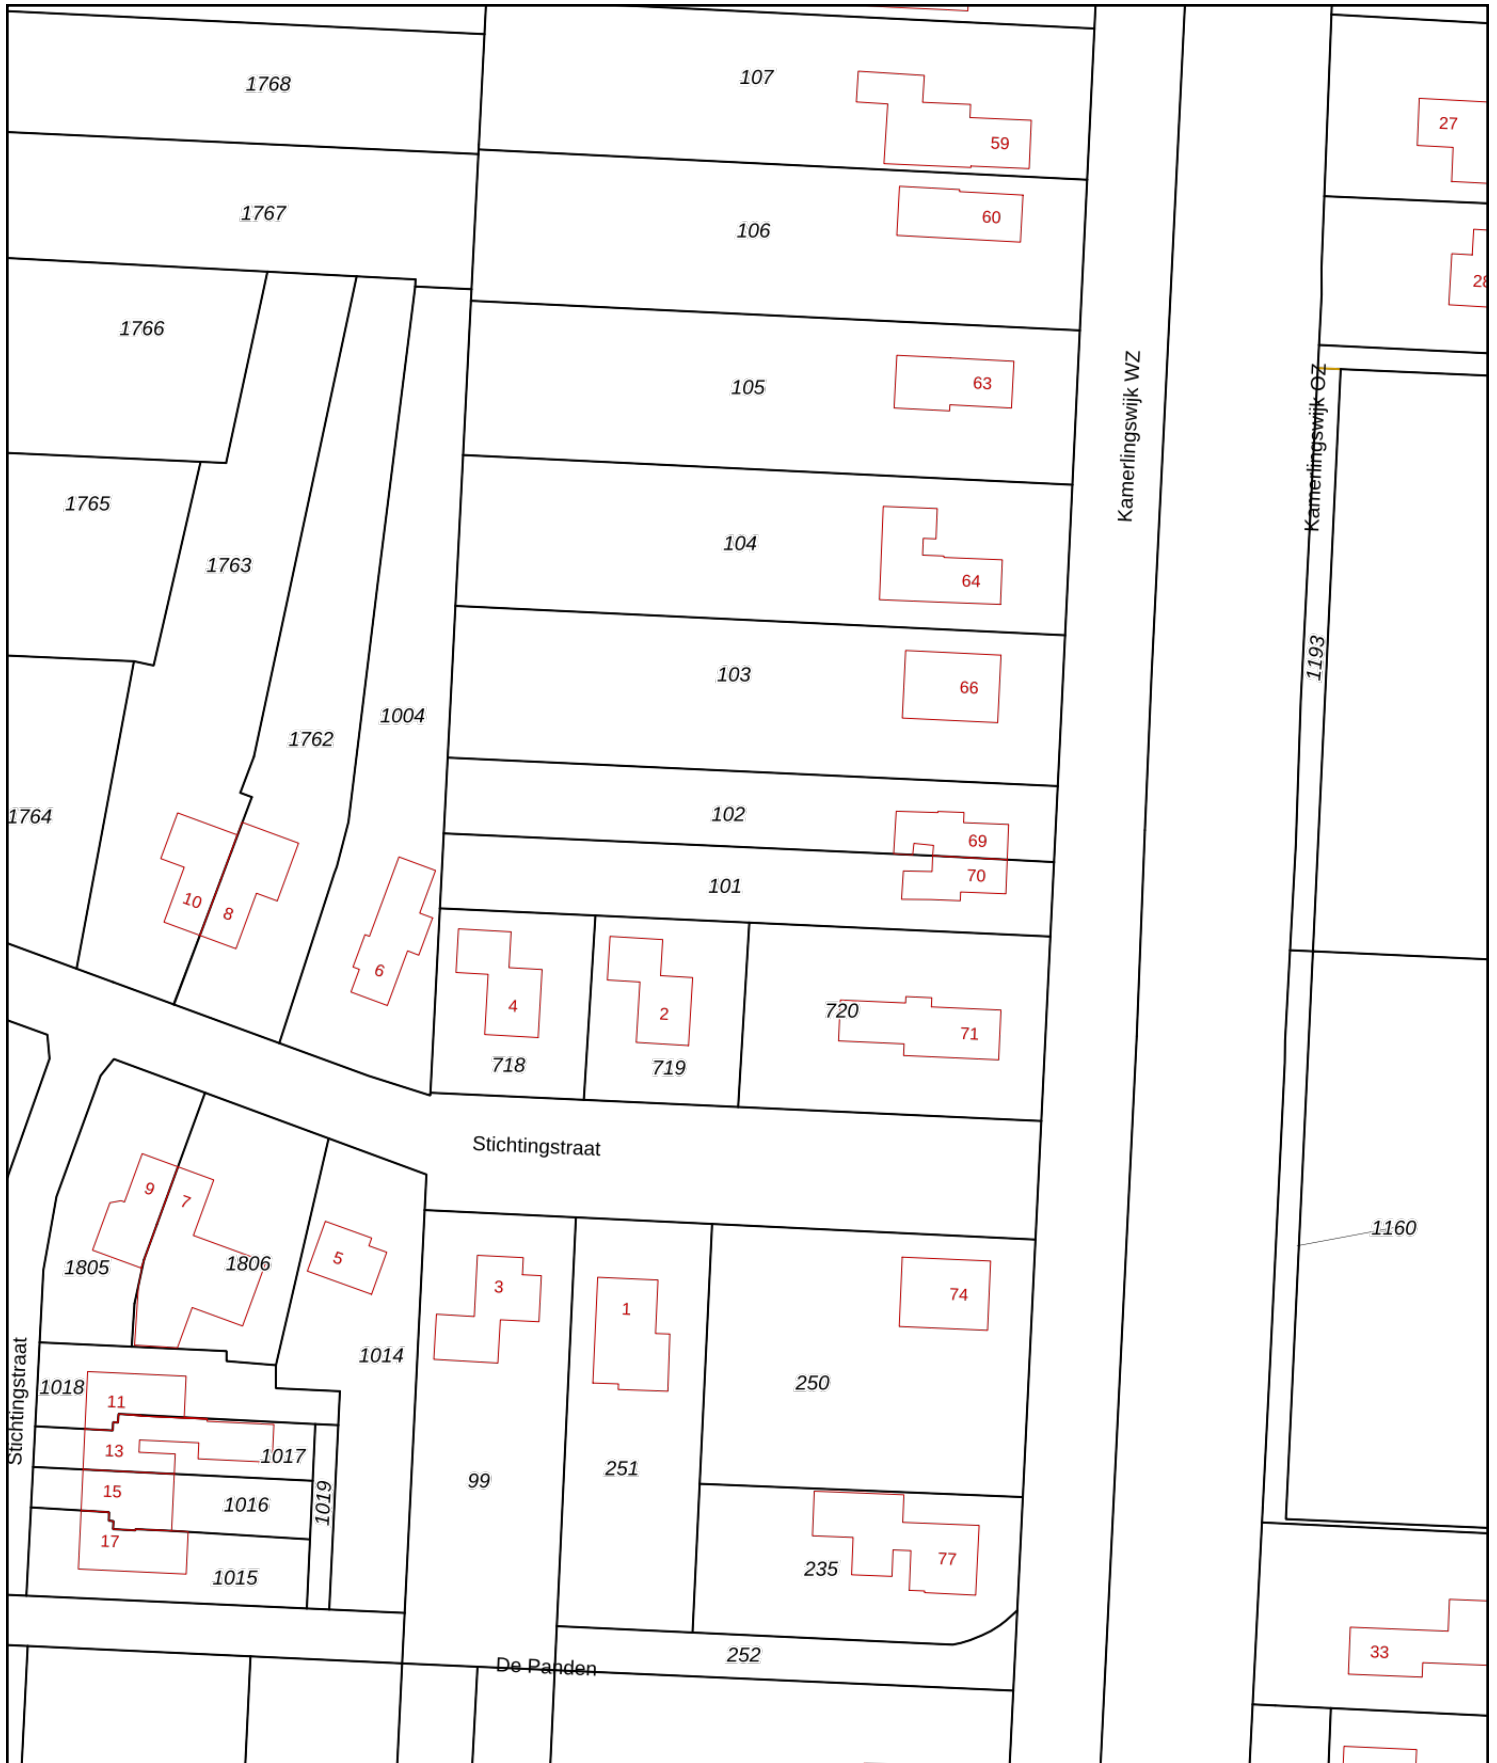
Bijlage 1: Ligging van de locatie en kadastrale kaart

<p>12345 25</p> <p>— Vastgestelde kadastrale grens — Voorlopige kadastrale grens — Administratieve kadastrale grens — Bebouwing</p>	<p>Deze kaart is noordgericht</p> <p>Perceelnummer</p> <p>Huisnummer</p>	<p>Schaal 1: 1000</p> <p>Kadastrale gemeente Emmen</p> <p>Sectie M</p> <p>Perceel 101</p>	
---	--	---	--

Voor een topografisch overzicht van de locatie en omgeving verwijzen wij naar de tekening in bijlage 1, een tekening van de locatie is weergegeven in bijlage 5.
