Onderwerp: **verkennend milieukundig bodemonderzoek volgens
NEN 5740+A1 De Winkelakkers 4 te Emmen**

Projectnummer: **19-M8861**

Opdrachtgever: **Van Pijkeren Woningbouw B.V.**

Datum: **26 april 2019**

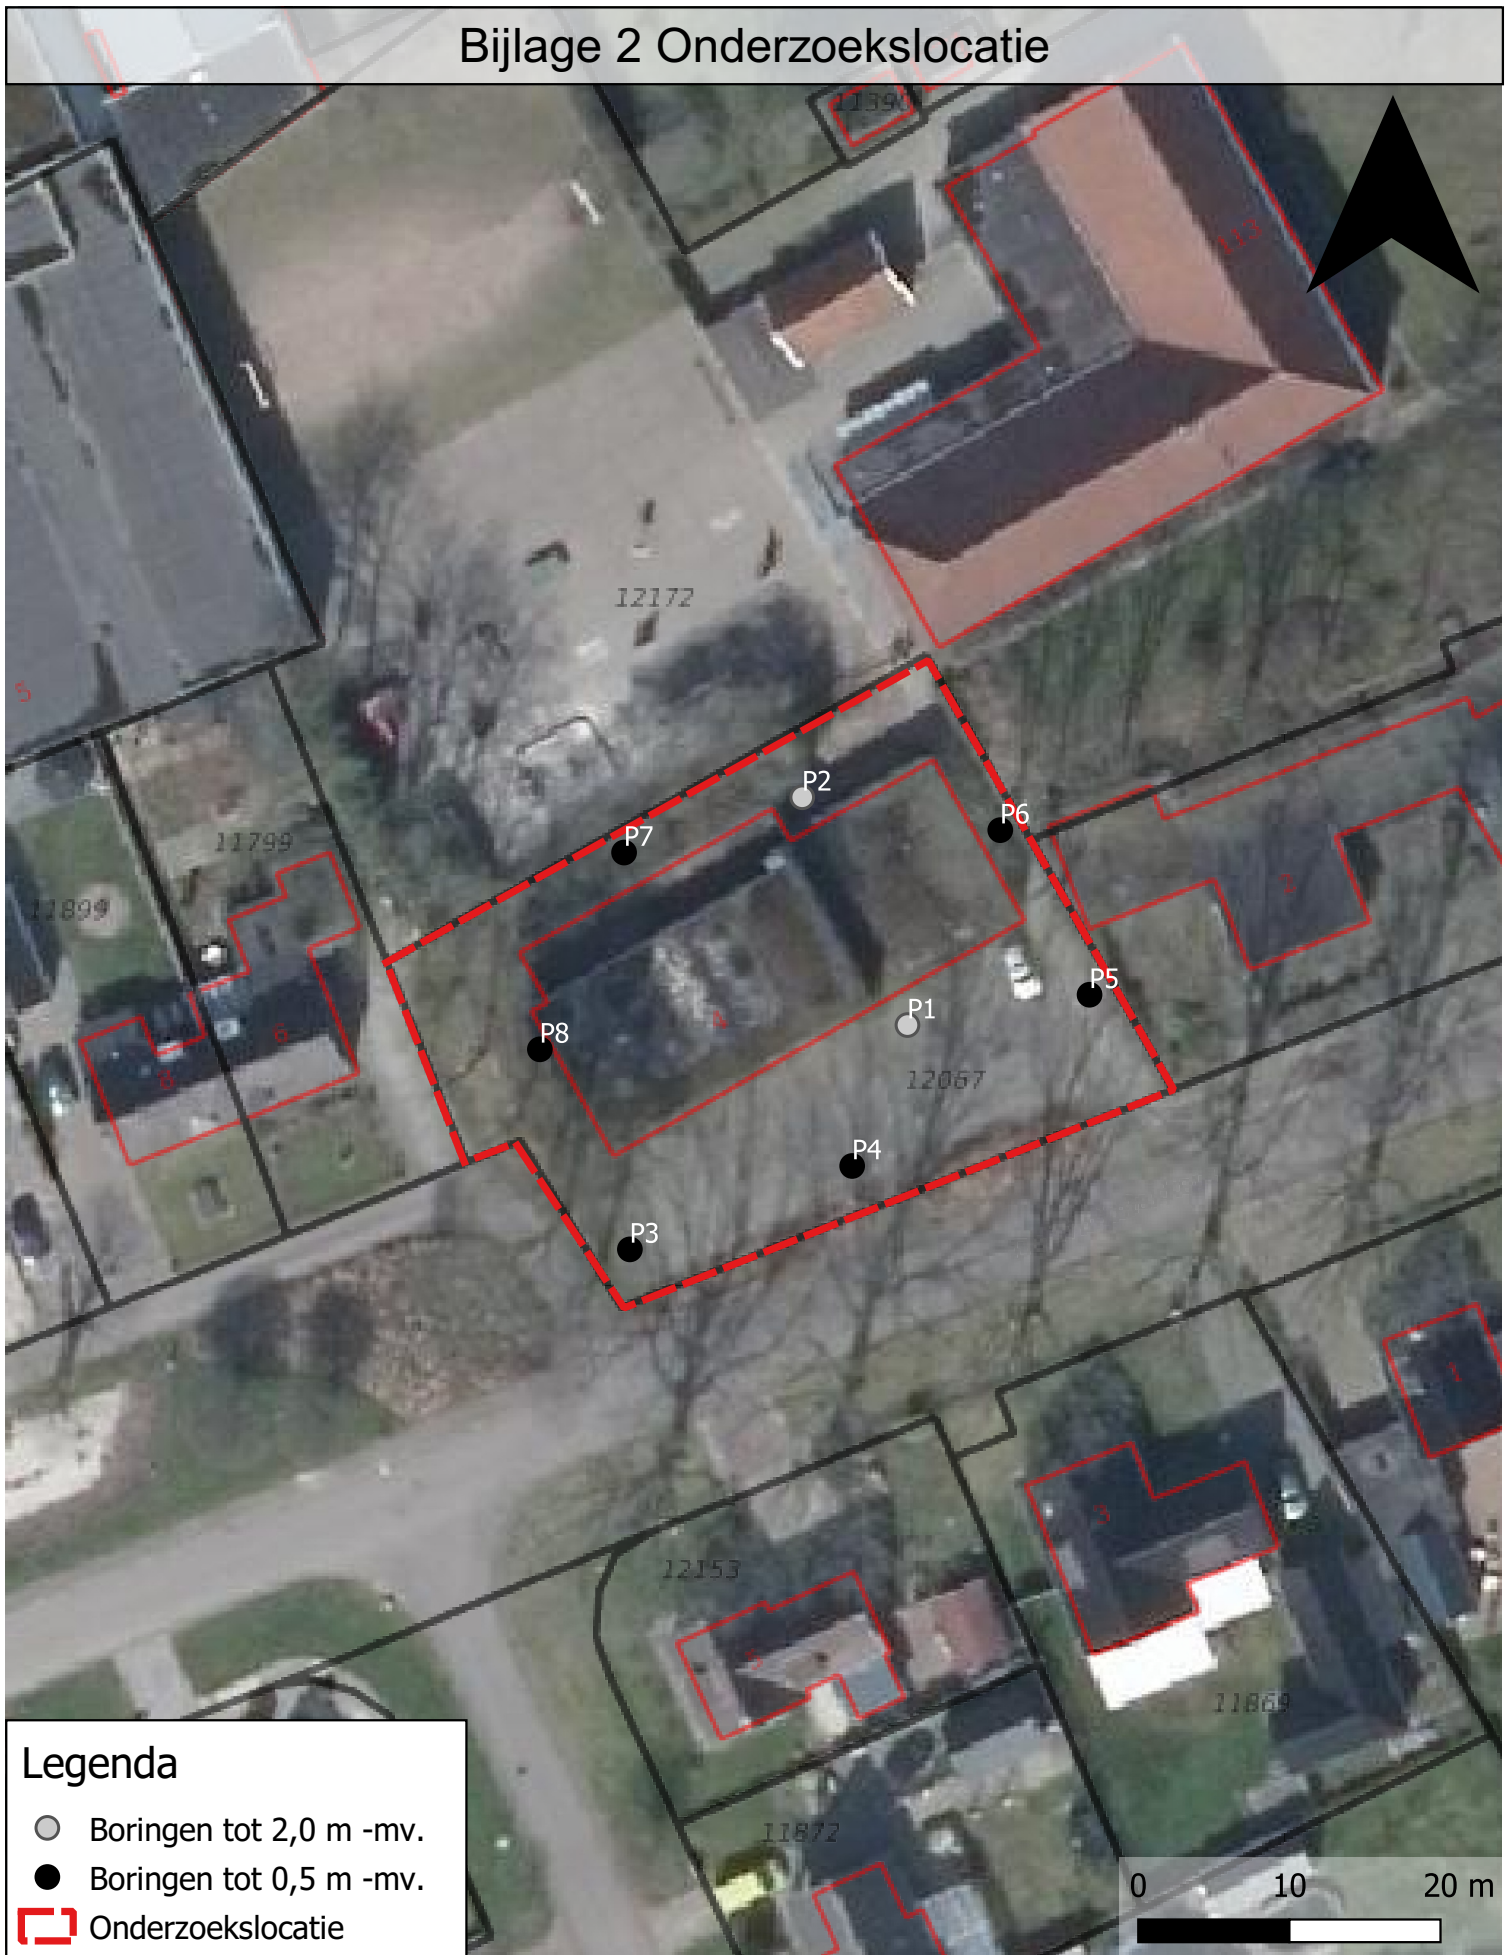
Bijlage 2 Onderzoekslocatie

- Boringen tot 2,0 m -mv.
- Boringen tot 0,5 m -mv.
- ▭ Onderzoekslocatie

Het onderzoeksprogramma is ruimtelijk weergegeven in bijlage 2. In deze bijlage zijn alle geplaatste boringen geprojecteerd.

De positionering van alle boringen is weergegeven in bijlage 2.

Op de locatie zijn in totaal, gelijkmatig verdeeld, op de onderzoekslocatie acht boringen geplaatst. Alle boringen zijn doorgezet tot in de aanwezige deklaag (0,5 m-mv). Twee boringen zijn doorgezet 2,0 m-mv.

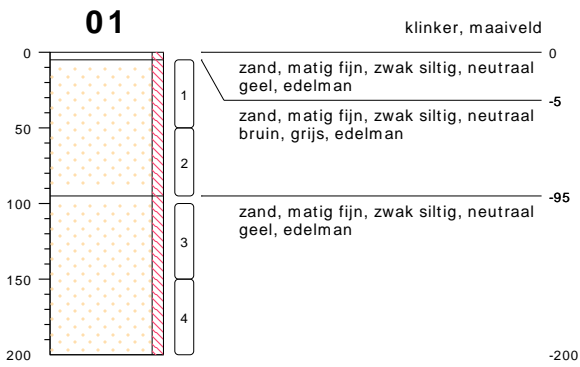
type **grondboring**
 datum **27-03-2019**
 boormeester **A.van Wuykhuyse**

De boorprofielbeschrijvingen van alle verrichte boringen met bijbehorende zintuiglijke waarnemingen zijn grafisch uitgewerkt en opgenomen in bijlage 3.

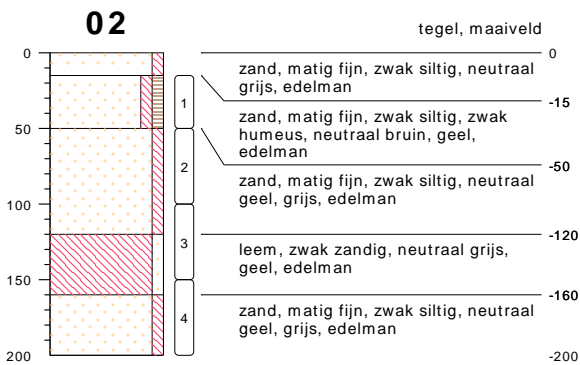
type **grondboring**
 datum **27-03-2019**
 boormeester **A.van Wuykhuyse**
