OMGEVINGSVERGUNNING

# **Zuideropgaande**

Zuideropgaande 93

Omgevingsvergunning Zuideropgaande, Zuideropgaande 93

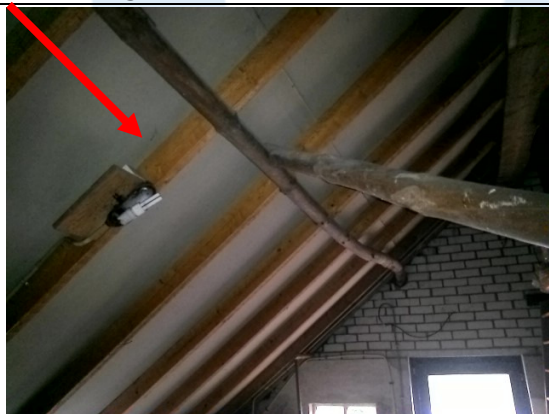
Foto 1 | Dakbeschot onder de pannen

| <b>Saneringsurgentie</b> | Saneren op korte termijn is niet noodzakelijk.<br>Geadviseerd wordt het materiaal vóór sloopen/of renovatiewerkzaamheden te saneren |

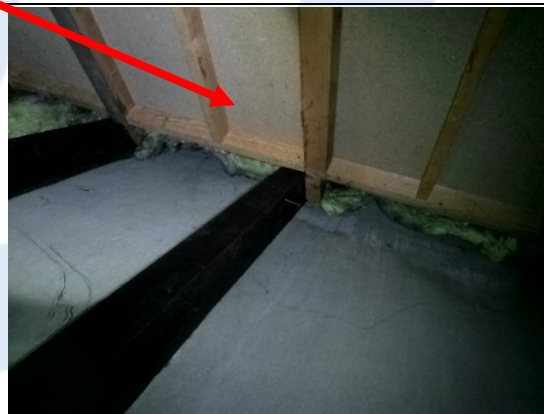
Foto 2 | Dakbeschot onder de pannen

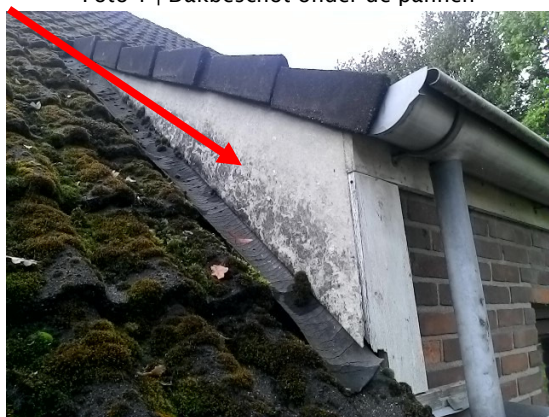
Foto 3 | Dakbeschot onder de pannen

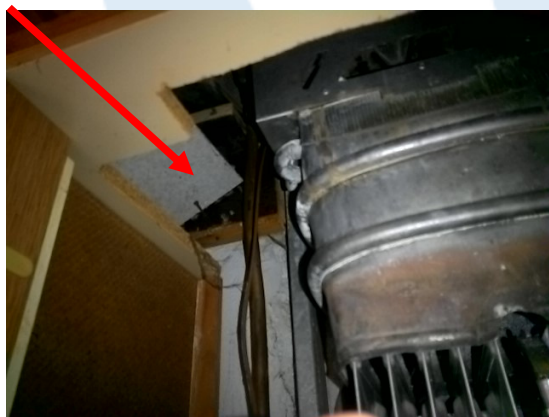
Foto 6 | Plaatje boven geiser

| <b>Saneringsurgentie</b> | Saneren op korte termijn is niet noodzakelijk.<br>Geadviseerd wordt het materiaal vóór sloopen/of renovatiewerkzaamheden te saneren |

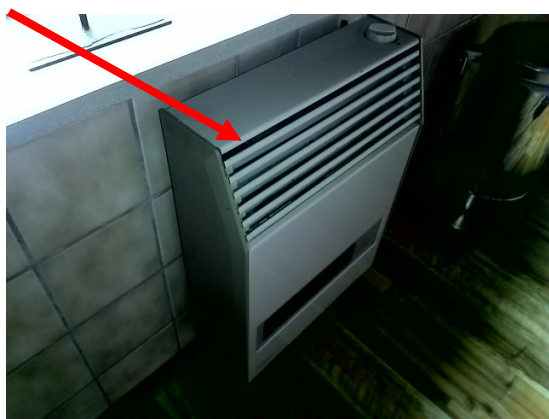
| Betreft: | Asbesthoudend |

Foto 5 | Pelgrim gevelkachel

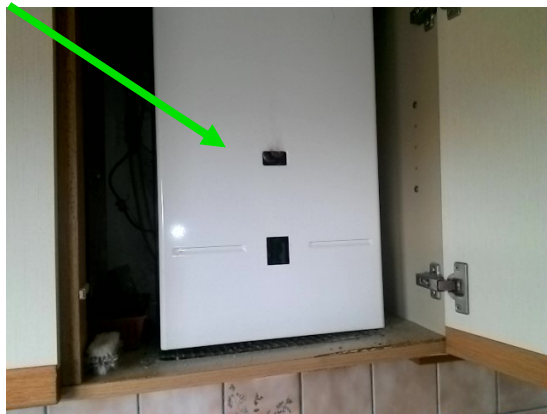
| Betreft: | Niet asbesthoudend |

Foto 7 | Fasto geiser

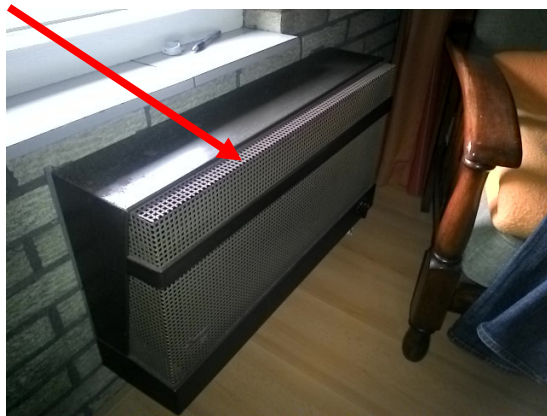
| Betreft: | Asbesthoudend |

Foto 8 | dru gevelkachel

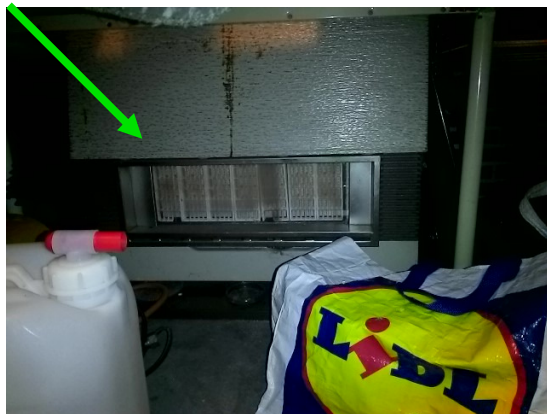
| Betreft: | Niet asbesthoudend |

Foto 9 | Dru haard

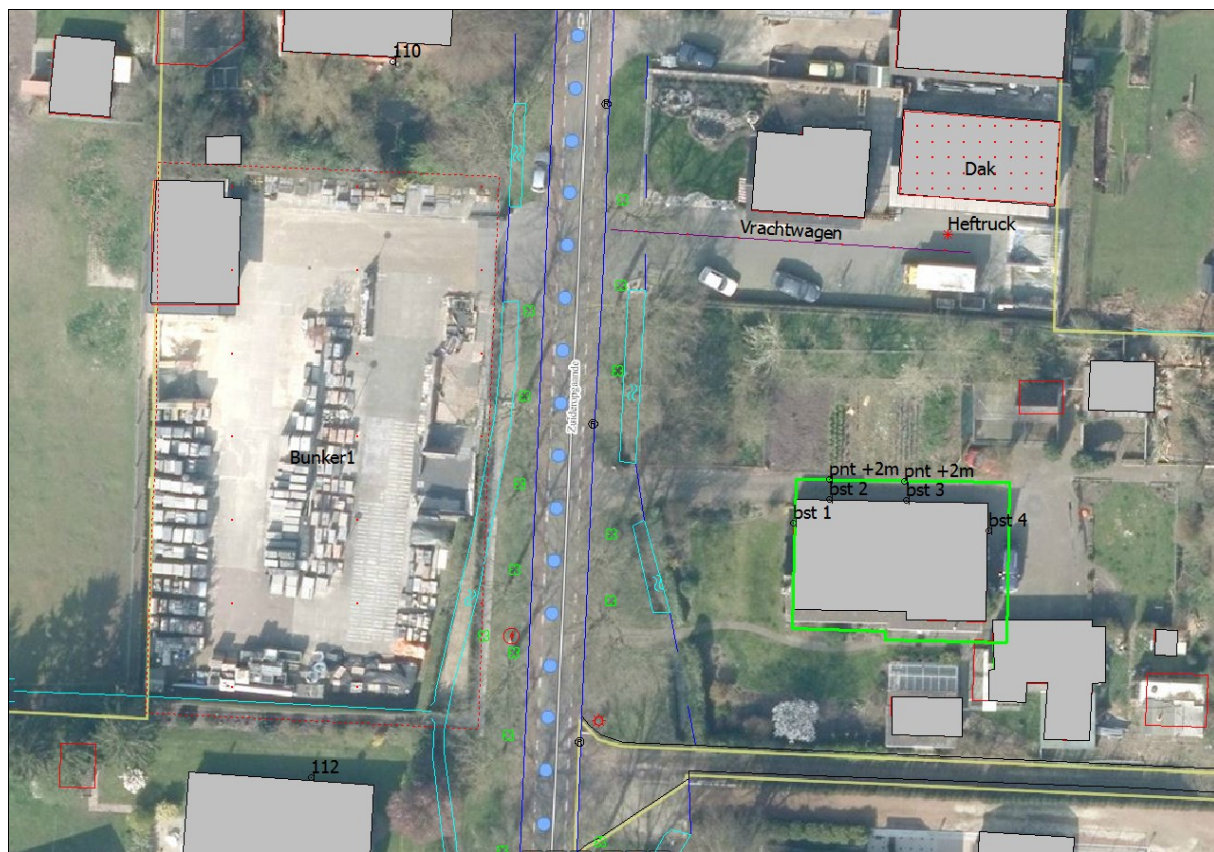
In de volgende afbeelding is een overzicht van het model weergegeven.

De invoergegevens zijn in de bijlage opgenomen.
