Onderwerp: **verkennend milieukundig bodemonderzoek volgens
NEN 5740+A1 Kerkweg 8a te Pesse**

Projectnummer: **19-M8880**

Opdrachtgever: **BJZ.nu**

Datum: **6 mei 2019**

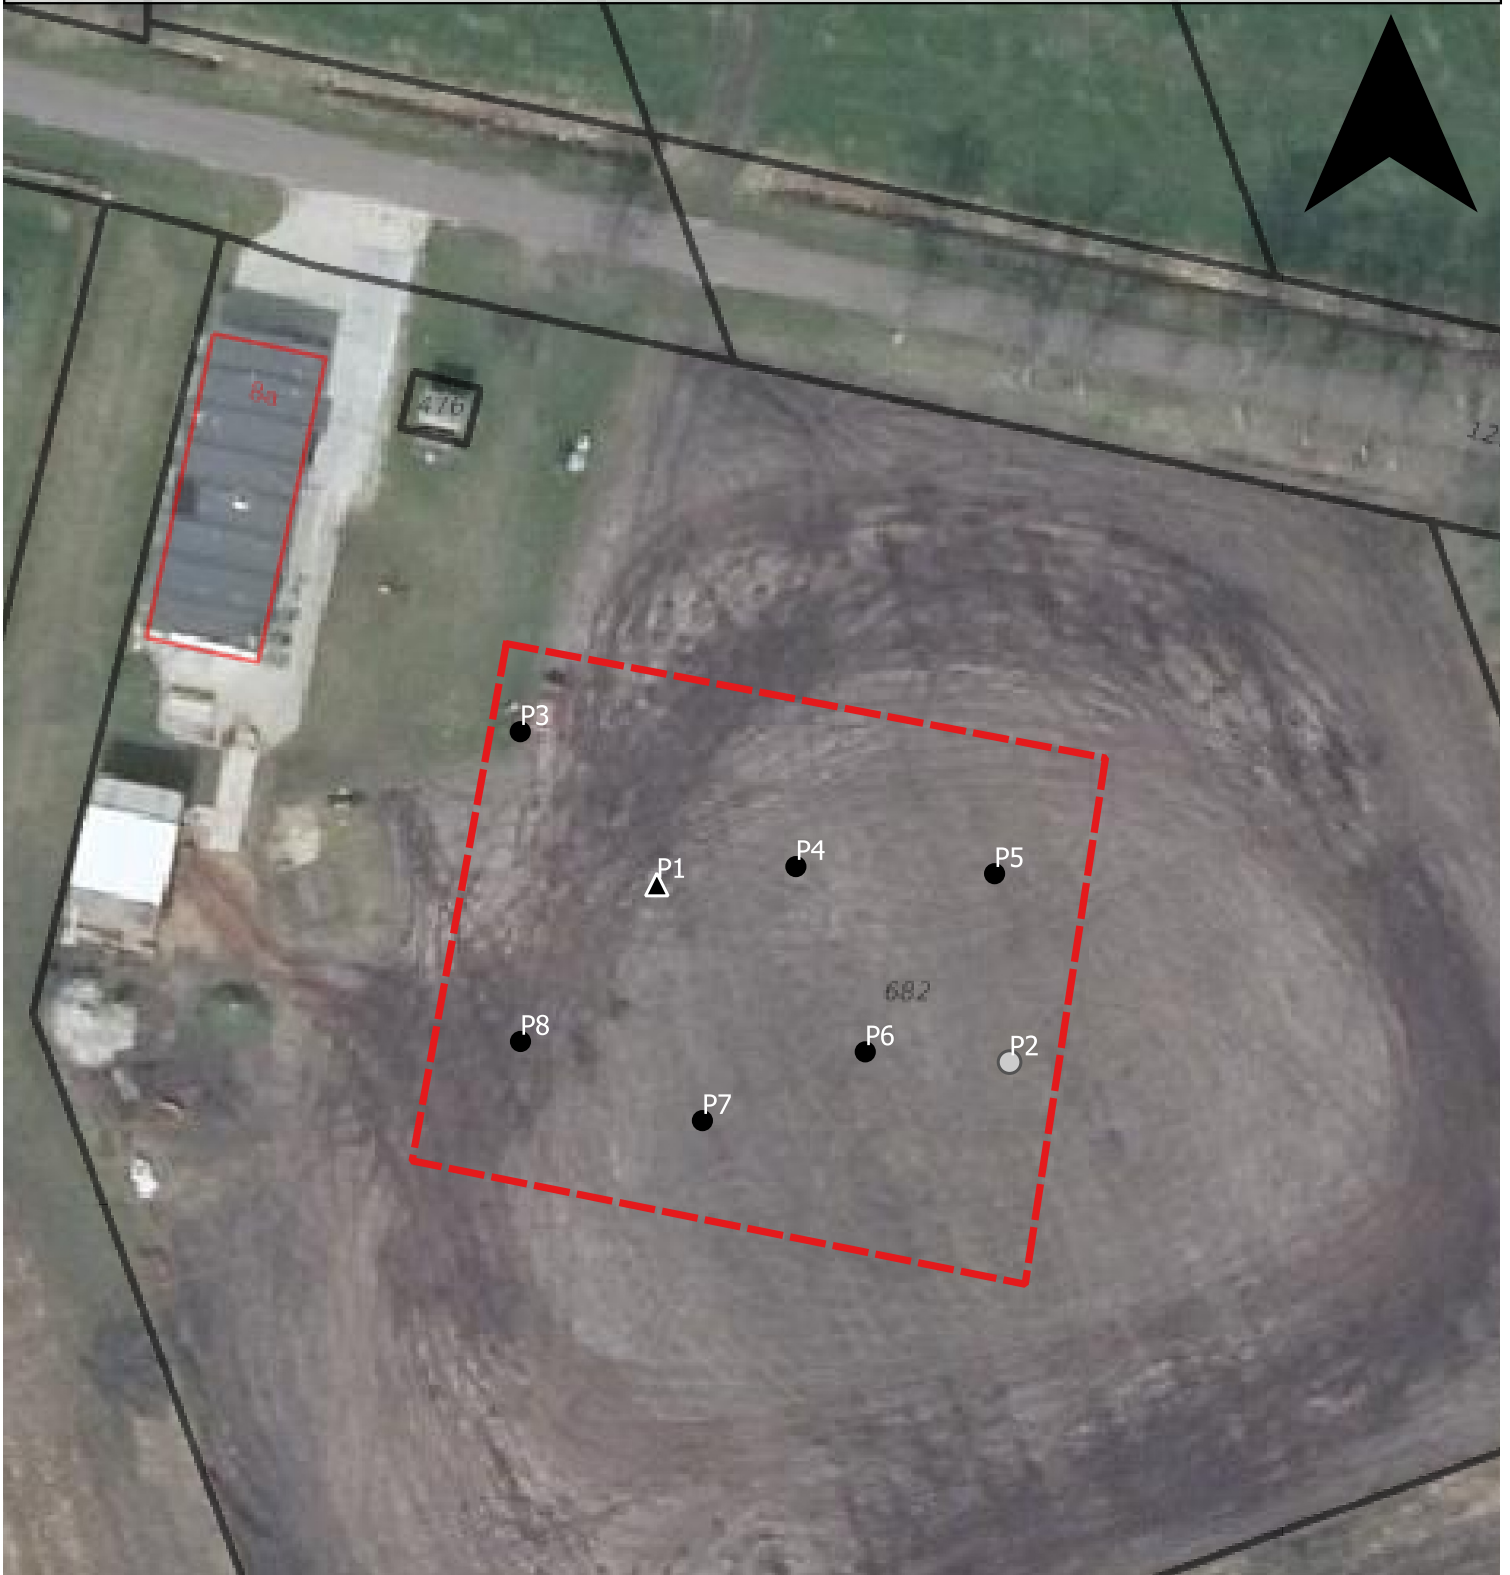
Bijlage 2 Onderzoekslocatie

- Boringen tot 2,0 m -mv.
- Boringen tot 0,5 m -mv.
- ▲ Combinatie boring/peilbuis
- ▭ Onderzoekslocatie

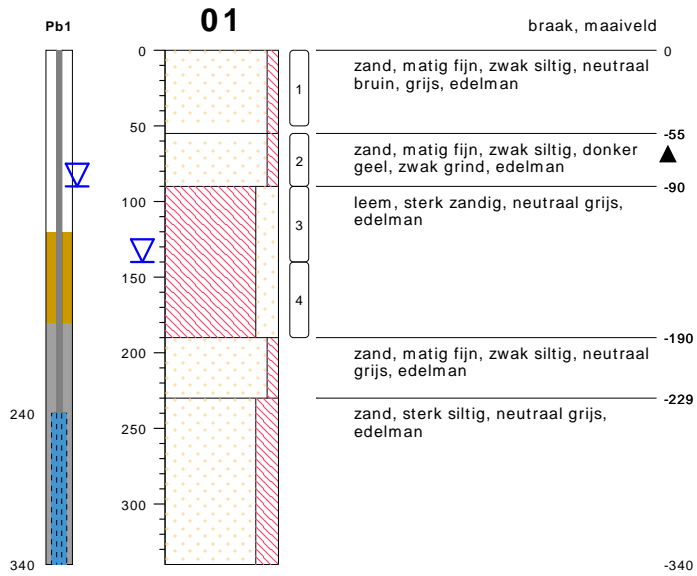
type **peilbuis met 1 filter**
 datum **10-04-2019**
 boormeester **A.van Wuykhuyse**

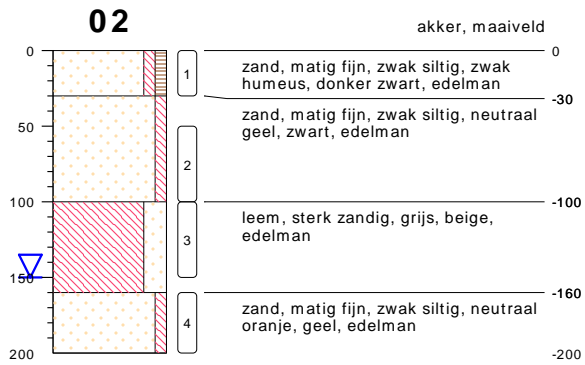
type **grondboring**
 datum **10-04-2019**
 boormeester **A.van Wuykhuyse**

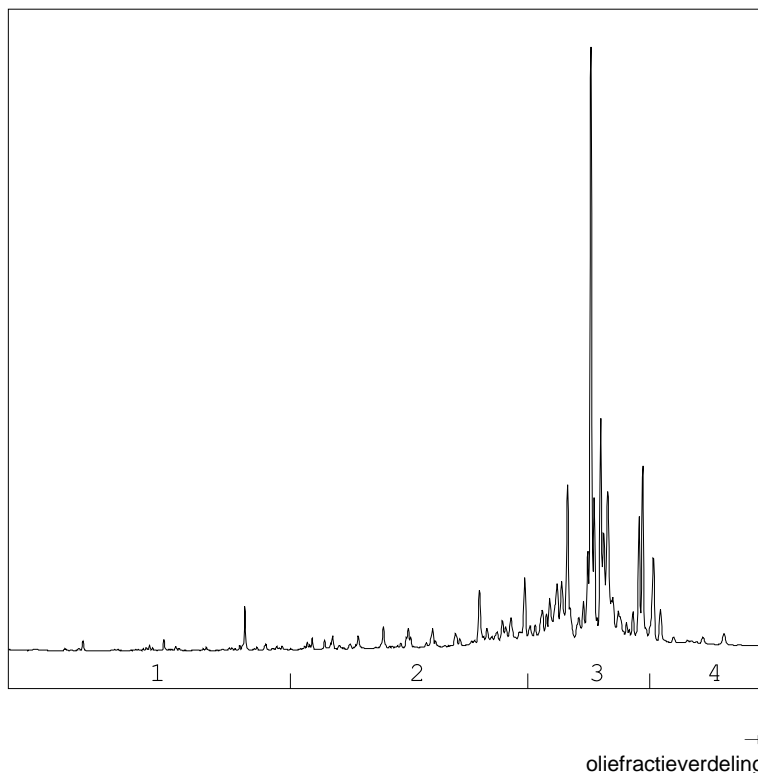
OLIECHROMATOGRAM

Monstercode : 5938694
Project omschrijving : OPID 14379253#19-M8880-Kerkweg 8A Pesse
Uw referentie : MM1, 01: 0-50, 02: 0-30, 03: 0-50, 04: 0-20, 05: 0-20, 06: 0-20, 07: 0-20, 08: 0-20
Methode : minerale olie (florisil clean-up)

1) fractie > C10 - C19	2 %
2) fractie C19 - C29	19 %
3) fractie C29 - C35	73 %
4) fractie C35 -< C40	6 %
