## Verkennend Bodemonderzoek

Project: 2020-166

Locatie: Carstensdijk 164 te Elim

Datum: 11 mei 2021

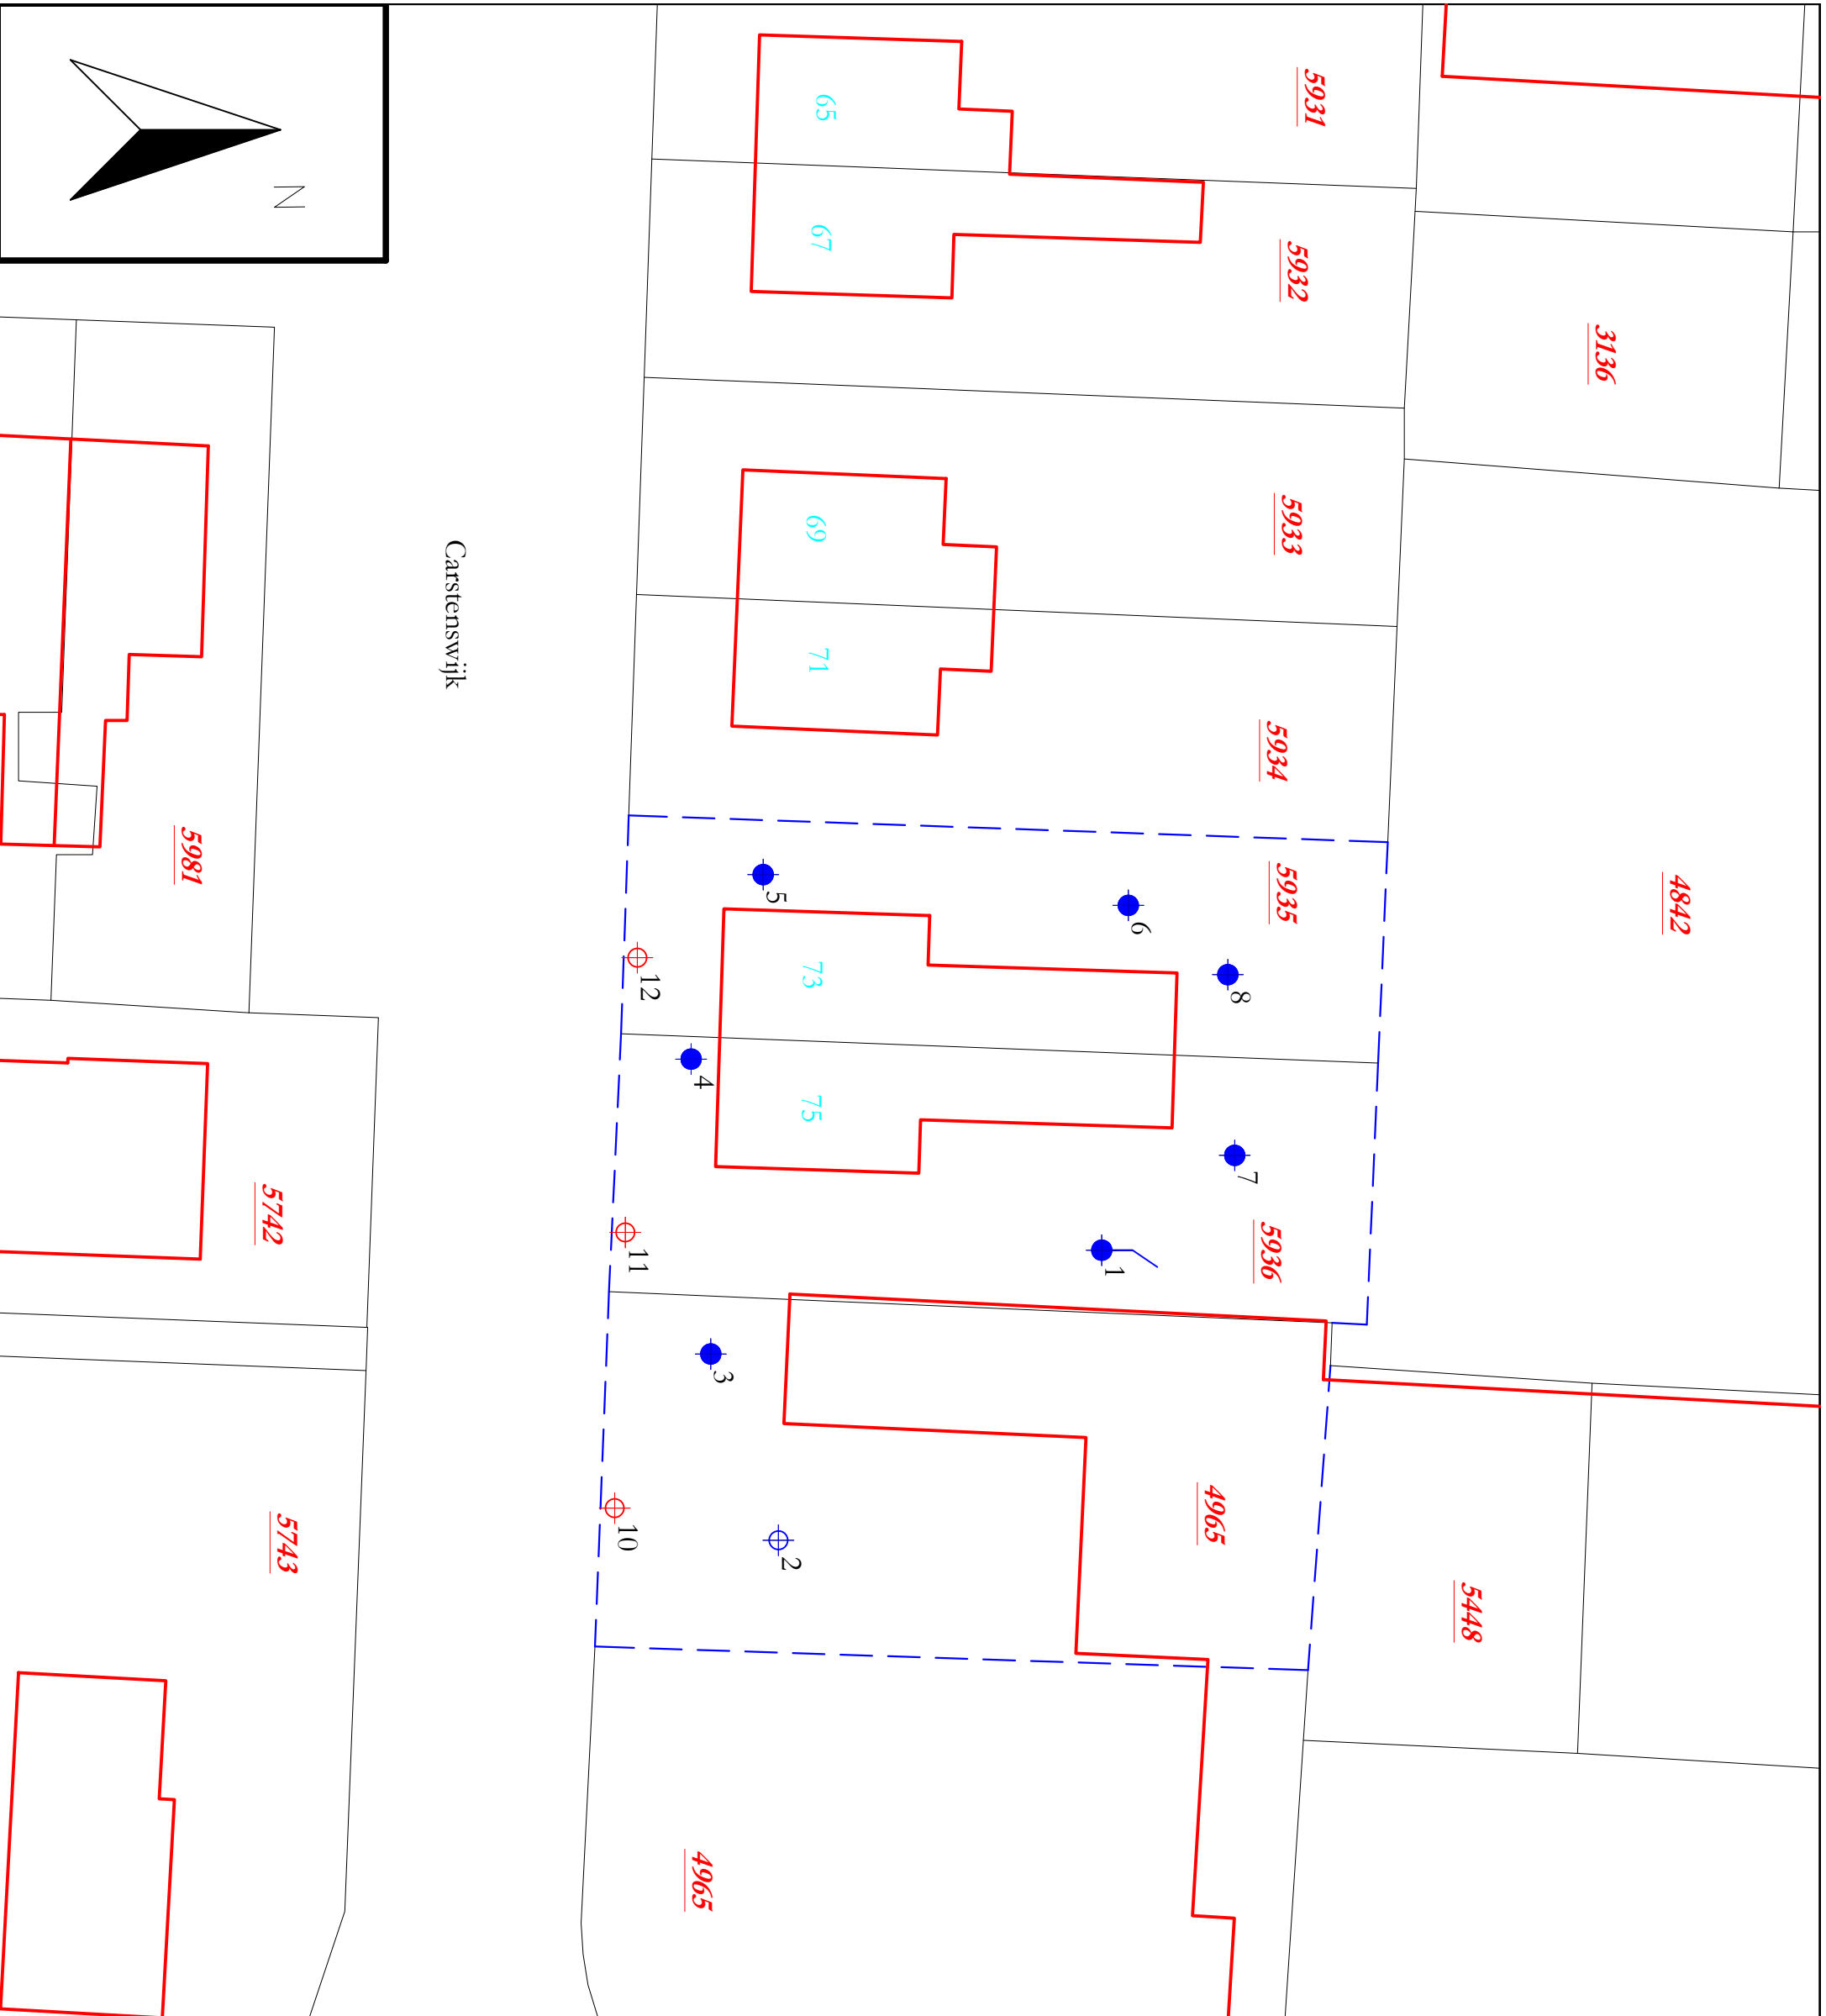
Overzichtstekening boorpunten

De positie van de boorlocaties zijn weergegeven in bijlage III.

In overleg met Omgevingsdienst RUD zijn er op 23 april 3 aanvullende diepe boringen geplaatst (10, 11 en 12) aan de zijde van de voormalige wijk.
