Verkennend (water-) bodemonderzoek en verificatie-onderzoek

voormalige woonwagenlocatie aan
de Oostering in Pesse

Opdrachtgever:	Gemeente Hoogeveen
Rapportnummer:	007068/213789/R01
Status rapport:	Definitief
Datum:	15 februari 2021
Projectomschrijving:	Verkennd (water)bodemonderzoek en verificatie-onderzoek voormalige woonwagenlocatie aan de Oostering in Pesse
Rapport opgesteld door:	HP&I B.V.

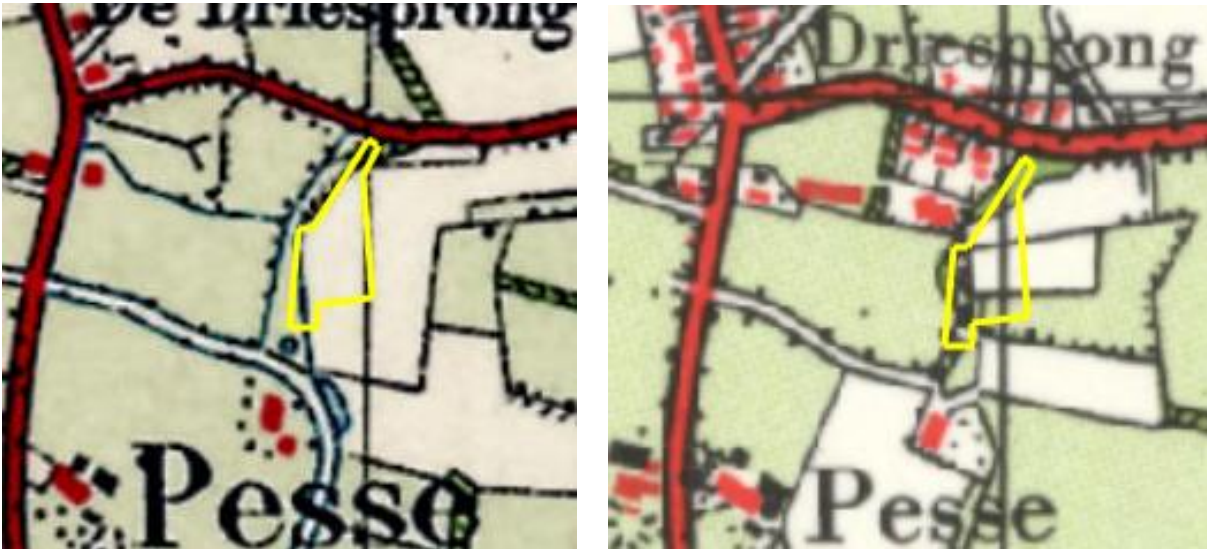
Afbeelding 2: Globale positie waterpartijen ten opzichte van onderzoekslocatie in 1950 (links) en 1960 (rechts, bron: Topotijdreis)

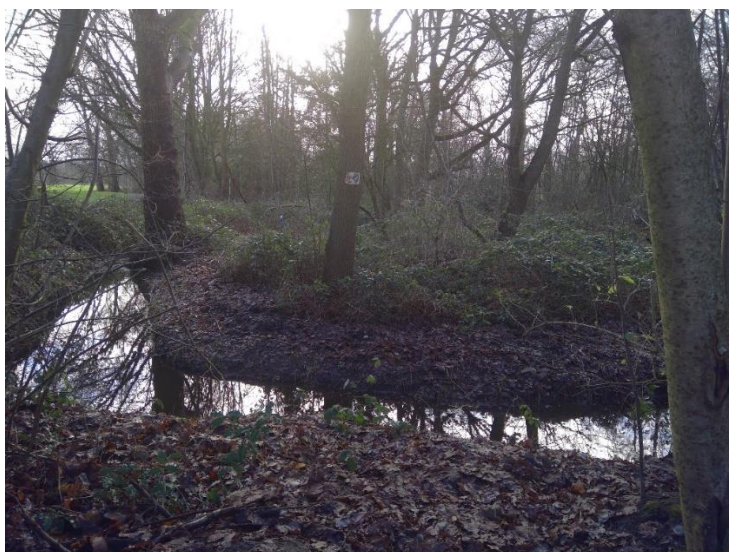
Afbeelding 3: Situatie in januari 2021. Foto genomen vanaf voormalige woonwagenlocatie in zuidelijke richting. Zinkverontreiniging bevindt zich aan de overkant van het water. Blauwe buis is locatie peilbuis.

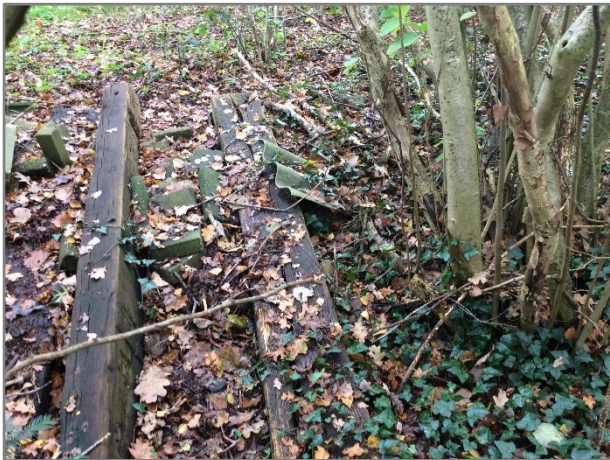
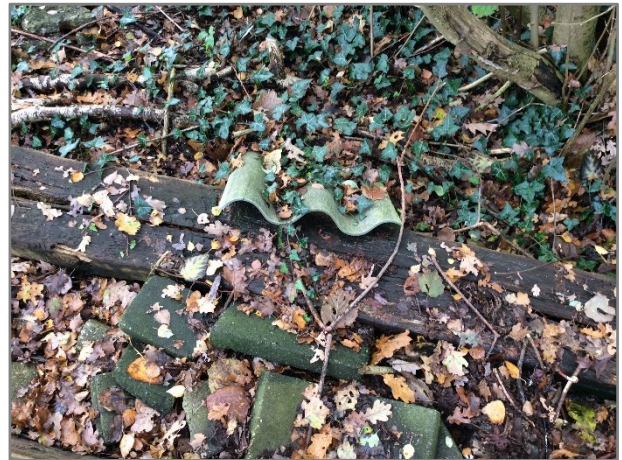
In verband met het waarnemen van asbestverdacht materiaal op het maaiveld is in aanvulling op de strategie op die plaats een proefgat gegraven. Omdat in het proefgat en de overige boringen geen asbestverdacht materiaal of een puinbijmenging is waargenomen, zijn de overige onderzoekspunten uitgevoerd als boring. In de volgende tabel 7 is een overzicht van het uitgevoerde veldwerkprogramma weergegeven.

Foto 1: Asbestverdachte golfplaat op maaiveld boring 18

Foto 2: Asbestverdachte golfplaat op maaiveld boring 18

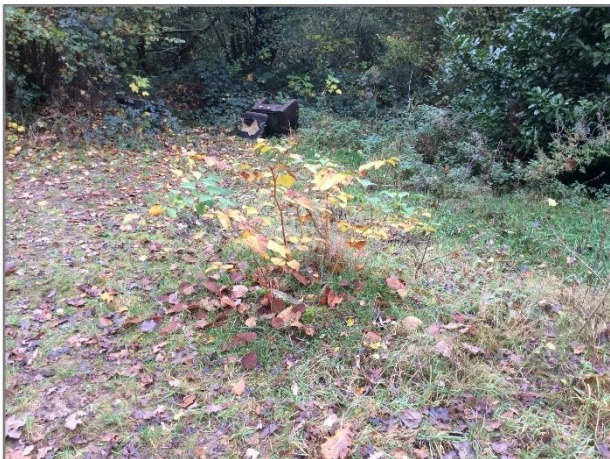
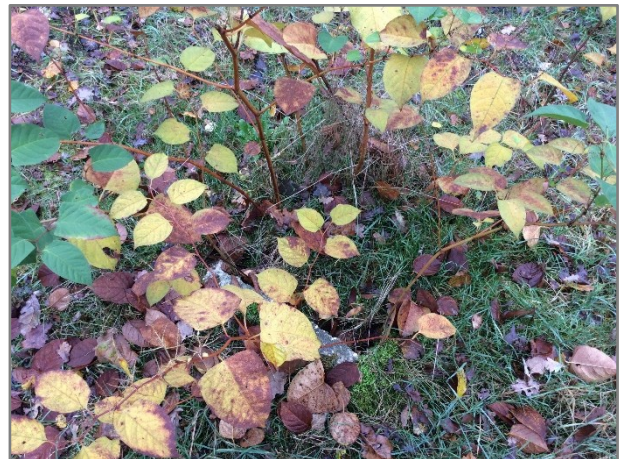
Foto 3: Duizendknoop op centrale deel onderzoekslocatie

Foto 4: Duizendknoop op centrale deel onderzoekslocatie

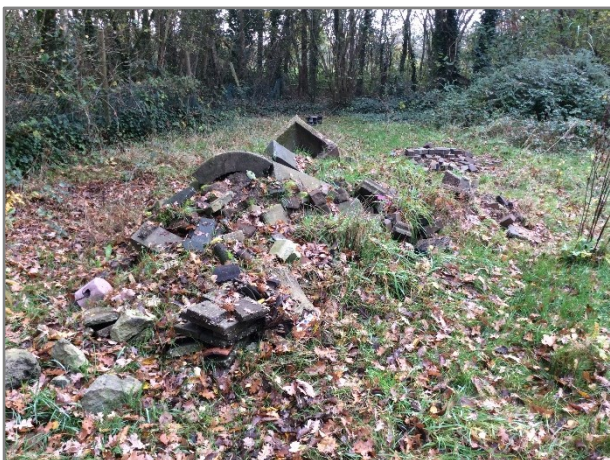
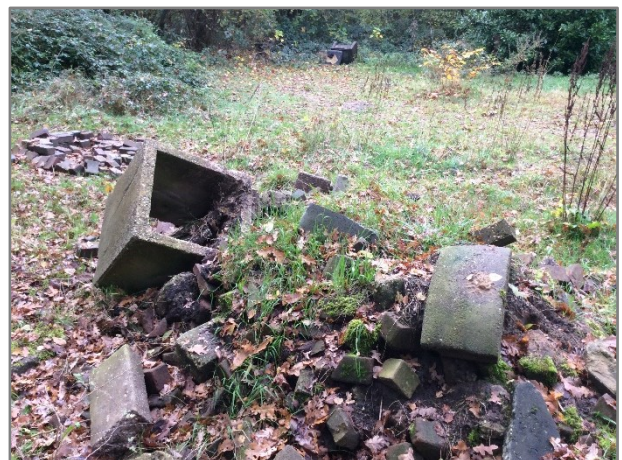
- In de bovengrond van onderzoekspunt 02 en 23 zijn resten plastic en glas waargenomen.
- Onderzoekspunt 06 is op 1,0 m gestaakt door de aanwezigheid van een harde laag.
- Op het maaiveld bij proefgat 18 zijn stukjes asbestverdacht materiaal waargenomen (zie foto in bijlage 6).
- Centraal op de locatie is grof puin aanwezig (zie foto in bijlage 6).

Foto 5: Puindepot op centrale deel onderzoekslocatie

Foto 6: Puindepot op centrale deel onderzoekslocatie

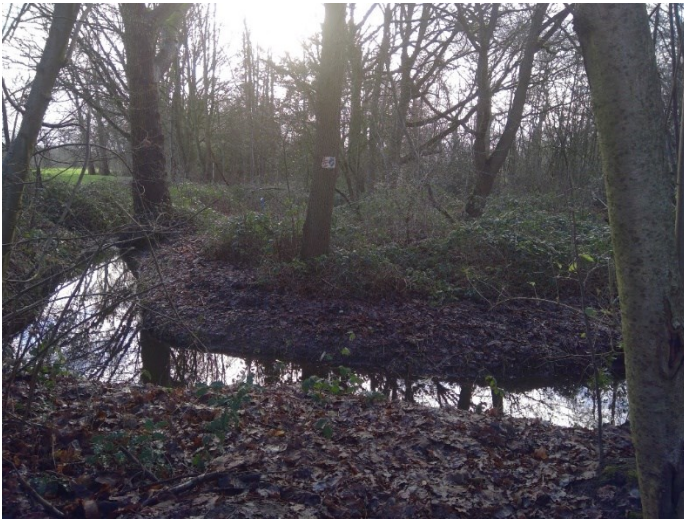
Foto 7: Genomen vanaf voormalige woonwagenlocatie in zuidelijke richting. Zinkverontreiniging bevindt zich aan de overkant van het water. Blauwe buis is locatie peilbuis. Locatie lijkt een soort schiereilandje
