Onderwerp: **verkennend milieukundig bodemonderzoek en
verkennend onderzoek asbest in puin
Riegshoogtendijk nr. 142/142A Hollandscheveld**

Projectnummer: **22-M10569**

Opdrachtgever: **J. Scholing**

Datum: **25 november 2022**

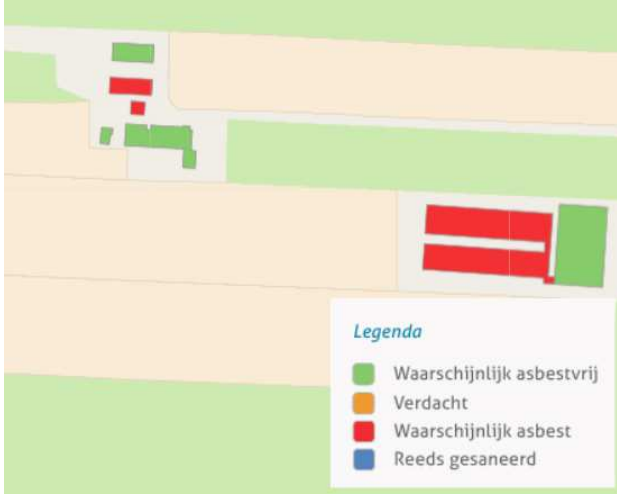
Aanwezigheid asbest	<p>Op basis van de asbestdakenkaart van de gemeente Hoogeveen worden de daken van twee bijgebouwen als asbestverdacht aangemerkt.</p>

<p>Asbestdakenkaart gemeente Hoogeveen</p> <p>Er is geen informatie bekend omtrent de evt. aanwezigheid van asbest in de bodem t.p.v. het plangebied. Er bestaat altijd de mogelijkheid dat asbest (afval/puin) ed. is begraven. Op voorhand is hiervan geen informatie bekend.</p>
Ophogingen/dempingen/storingsen	<p>Er is geen andere informatie omtrent evt. met bodemvreemd materiaal gedempte watergangen/ sloten t.p.v. de onderzoekslocatie (binnen het onderzochte terreindeel).</p>

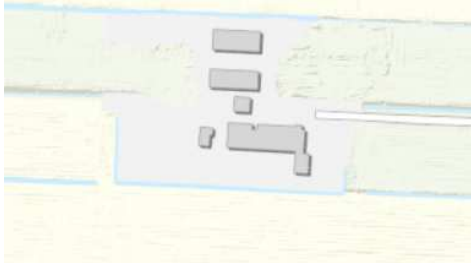
<p>Er is geen informatie omtrent evt. opgebrachte gebiedsvreemde grond (ophogingen), verhardingsmateriaal, puinmateriaal en/of afval op de onderzoekslocatie.</p>

<p>Slotdempingen Kaartportaal Drenthe</p>
<p>PFAS-verdachtheid</p>	<p>Op of nabij de onderzoekslocatie bevinden zich geen locaties die de bodem verdacht maken voor PFAS en GenX verbindingen als gevolg van puntbronnen. De kans op verontreiniging met PFAS in de grond t.p.v. de onderzoekslocatie t.g.v. puntbronnen wordt gering geacht. De bovengrond, diepere geroerde bodemlagen en de waterbodem zijn op basis van het Tijdelijk Handelingskader PFAS in heel Nederland verdacht op het diffuus voorkomen van PFAS als gevolg van atmosferische depositie. Verwacht wordt dat de bodem van de onderzoekslocatie diffuus onverdacht is voor PFAS en onverdacht is op GenX.</p>
<p>Niet gesprongen explosieven</p>	<p>Geen informatie, in Nederland zijn er niet gesprongen explosieven (NGE) uit de Tweede Wereldoorlog in de grond achtergebleven. De (potentiële) aanwezigheid van niet gesprongen explosieven kan een bedreiging inhouden bij grondroerende werkzaamheden en kan tot vertraging leiden bij planvorming en uitvoering van werkzaamheden. NGE's worden met name aangetroffen ter plaatse van 'strategische doelen' zoals binnensteden, verbindingswegen, spoorwegen, bruggen en havens. De gemeente is op basis van regelgeving verantwoordelijk voor het opsporen en ruimen van niet gesprongen explosieven uit de Tweede Wereldoorlog. Voor aanvullende informatie wordt verwezen naar de gemeente.</p>

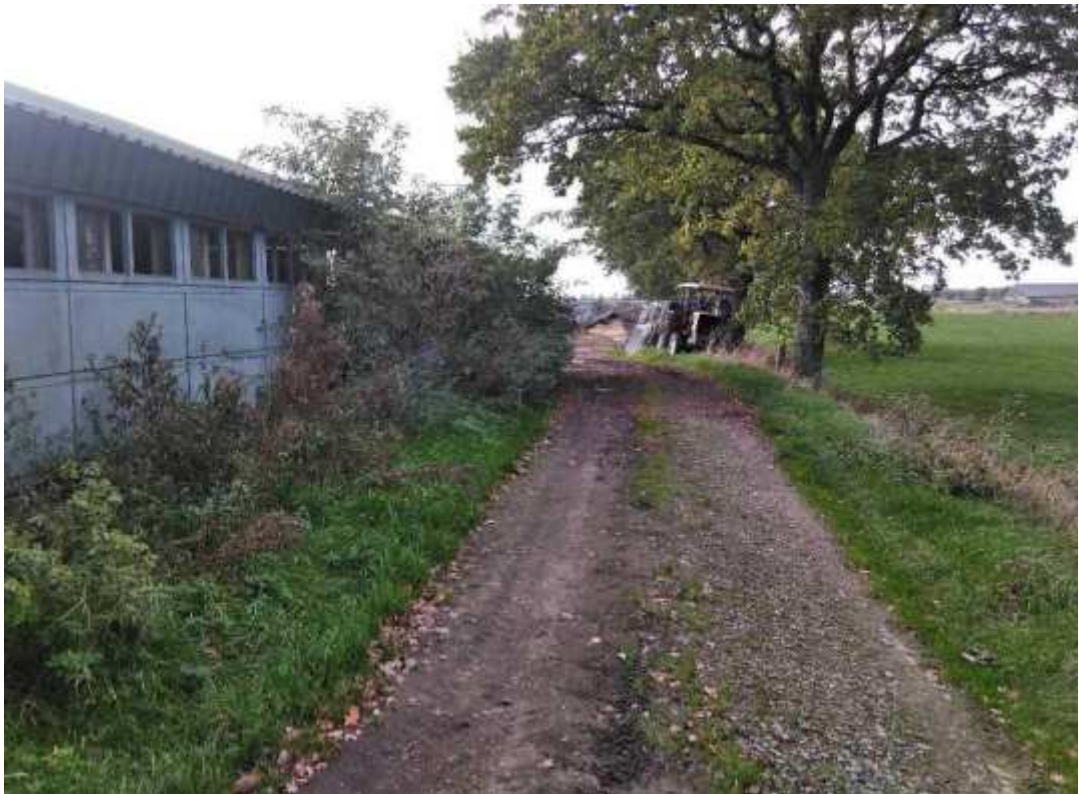
Foto 8. Erfverharding

Rondom de bestaande stallen bevindt zich een fundatielaag/halfverhardingslaag die voor meer dan 50% bestaat uit bodemvreemd materiaal.

Het puinmateriaal (percentage bodemvreemd materiaal >50%) t.p.v. de aanwezige fundatielaag is in dit onderzoek onderzocht op de aanwezigheid van asbesthoudend materiaal.
