Figuur A: Hogeveen, Bebouwde Kom: situatietekening van Locatie 1 Stationsstraat en Locatie 2 Brinkstraat met de boorlocaties. Met een rode lijn zijn de begrenzingen van de onderzoekslocaties aangegeven. De genummerde punten geven de uitgevoerde boringen weer (RD-coördinaten Locatie 1 Stationsstraat NO – 228,649/527,795; ZO – 228,647/527,740; ZW – 228,569/527,742; NW – 228,558/527,774; Locatie 2 Brinkstraat NO – 228,712/527,666; ZO – 228,713/527,606; ZW – 228,642/527,619; NW – 228,640/527,666).

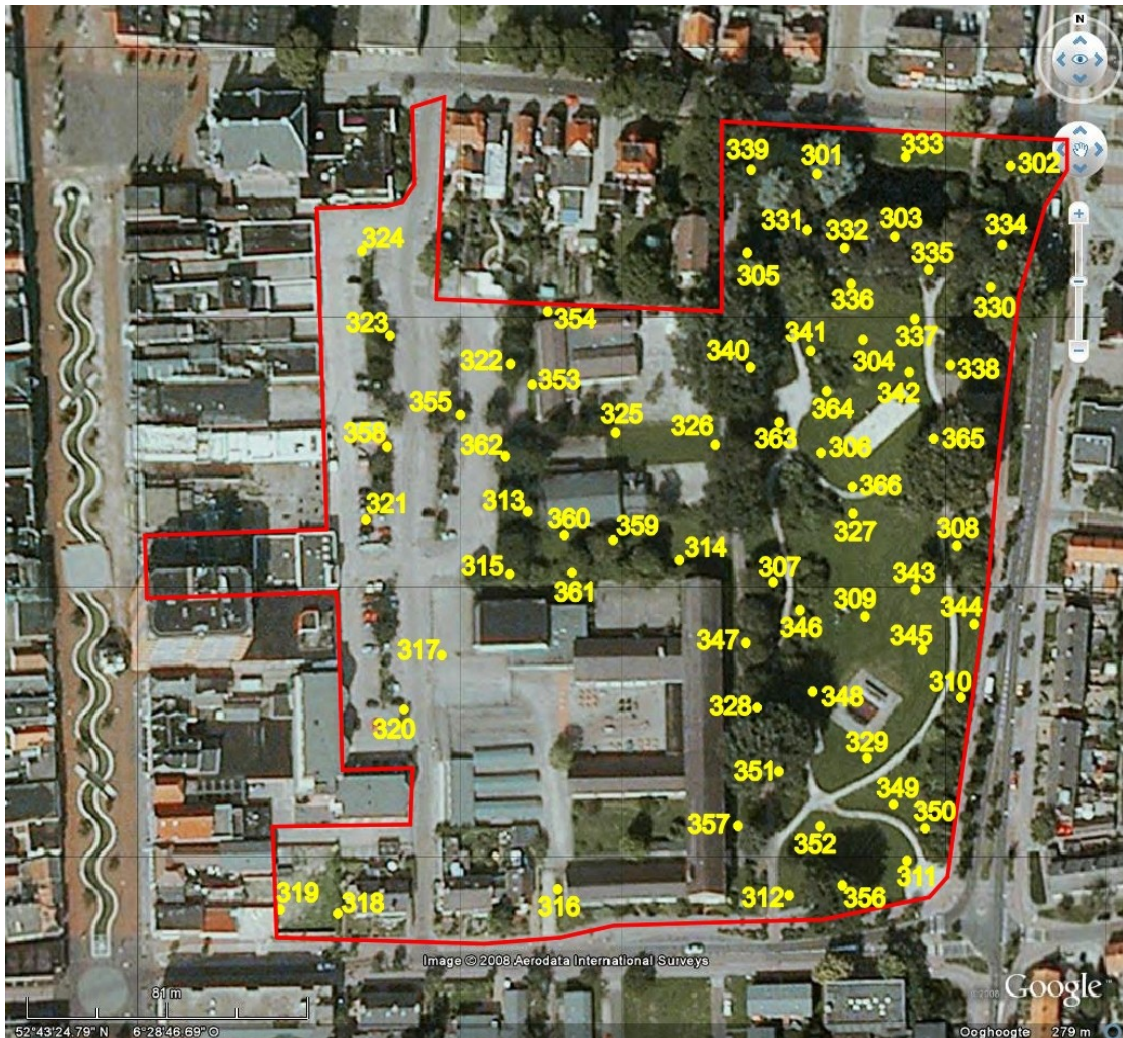
Figuur B: Hoogeveen, Bebouwde Kom: situatietekening van Locatie 3 Park Dwingeland met de boorlocaties. Met een rode lijn is de begrenzing van de onderzoekslocatie aangegeven. De genummerde punten geven de uitgevoerde boringen weer (RD-coördinaten NO – 228,949/526,918; ZO – 228,925/526,700; ZW – 228,736/526,684; NW – 228,736/526,894).

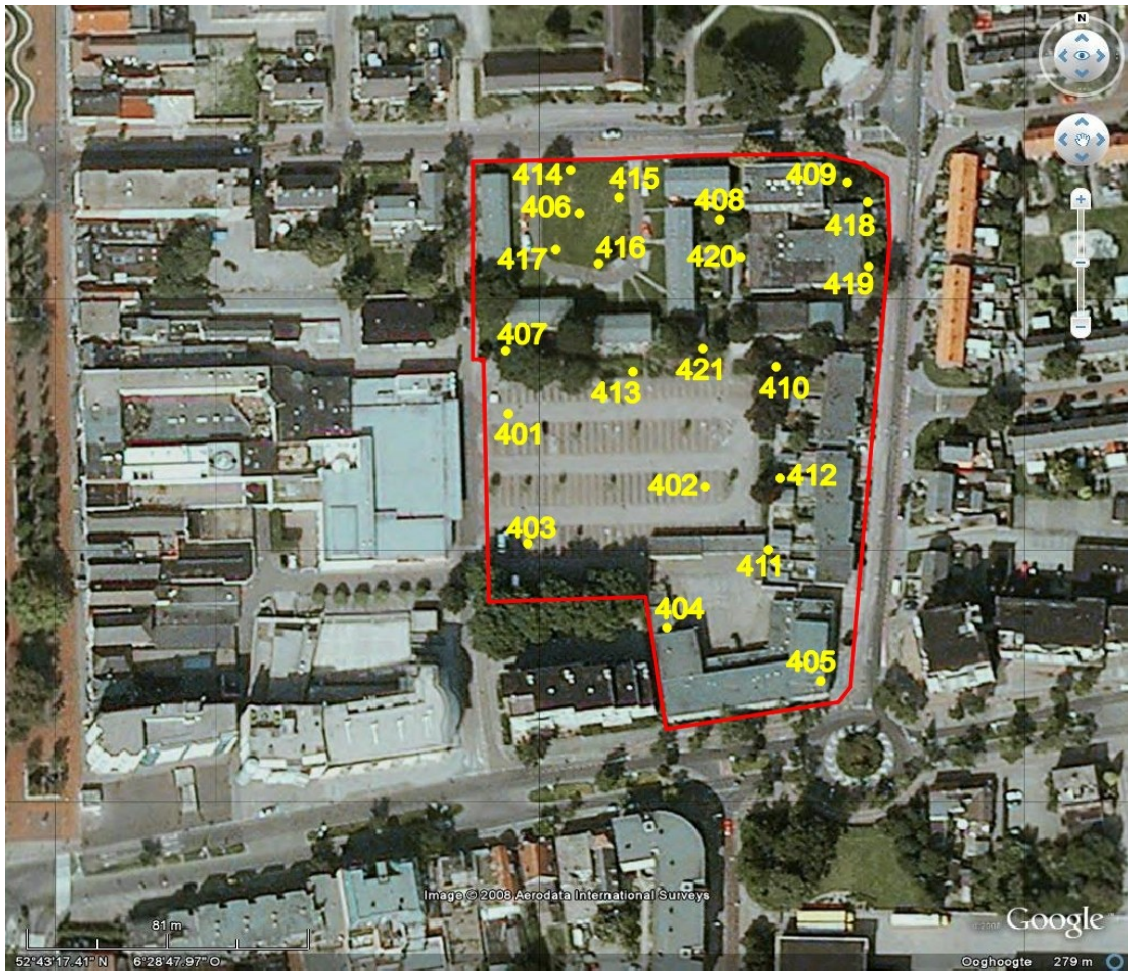
Figuur C: Hogeveen, Bebouwde Kom: situatietekening van Locatie 4 Kaapplein met de boorlocaties. Met een rode lijn is de begrenzing van de onderzoekslocatie aangegeven. De genummerde punten geven de uitgevoerde boringen weer (RD-coördinaten NO – 228,931/526,683; ZO – 228,925/526,511; ZW – 228,817/526,530; NW – 228,810/526,677).

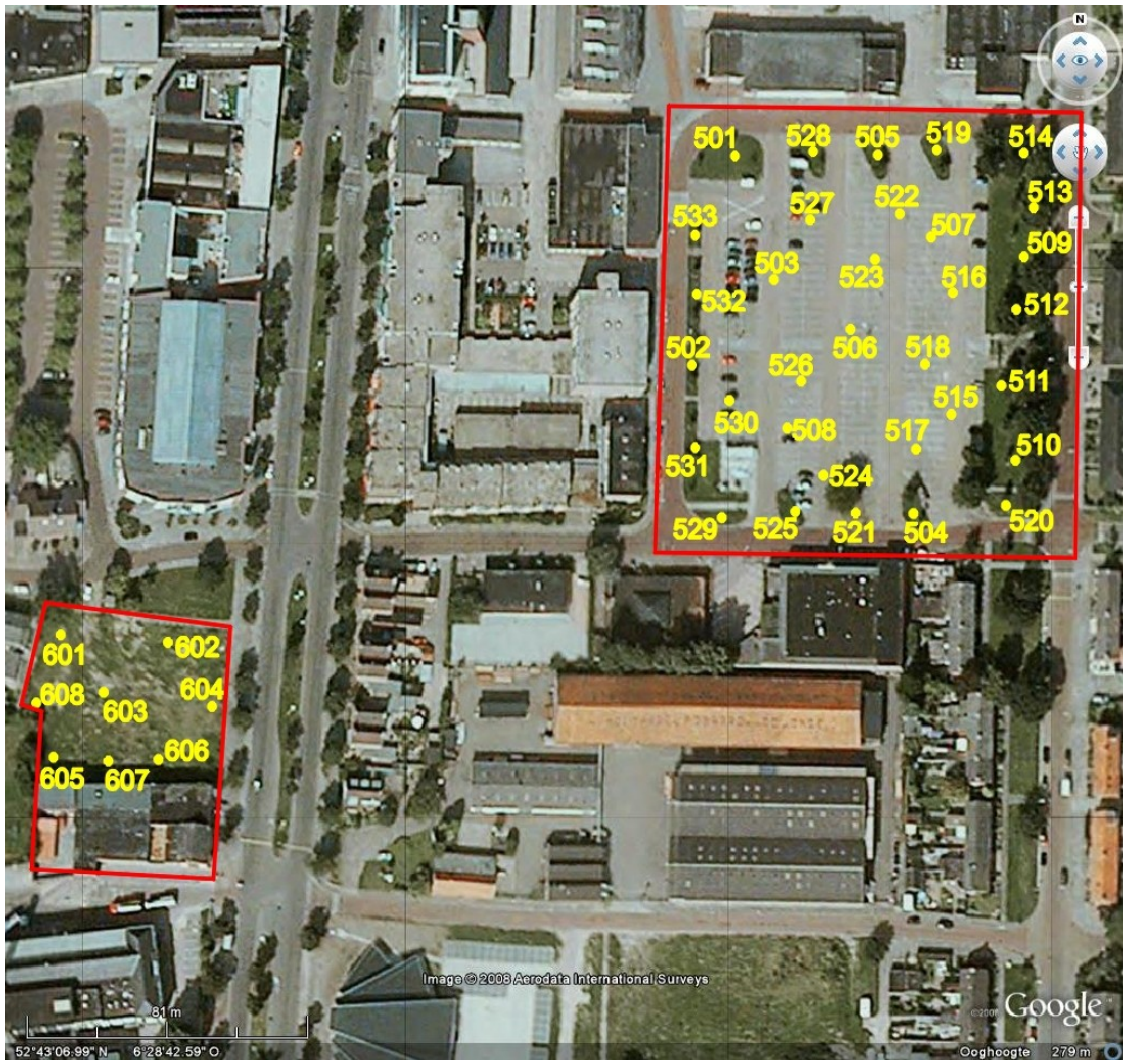
Figuur D: Hoogeveen, Bebouwde Kom: situatietekening van Locatie 5 Beukema-plein en Locatie 6 Alteveer met de boorlocaties. Met een rode lijn zijn de begrenzingen van de onderzoekslocaties aangegeven. De genummerde punten geven de uitgevoerde boringen weer (RD-coördinaten Locatie 5 Beukema-plein NO – 228,891/526,371; ZO – 228,890/526,247; ZW – 228,767/526,248; NW – 228,770/526,371; Locatie 6 Alteveer NO – 228,652/526,627; ZO – 228,649/526,155; ZW – 228,595/526,155; NW – 228,596/526,234).

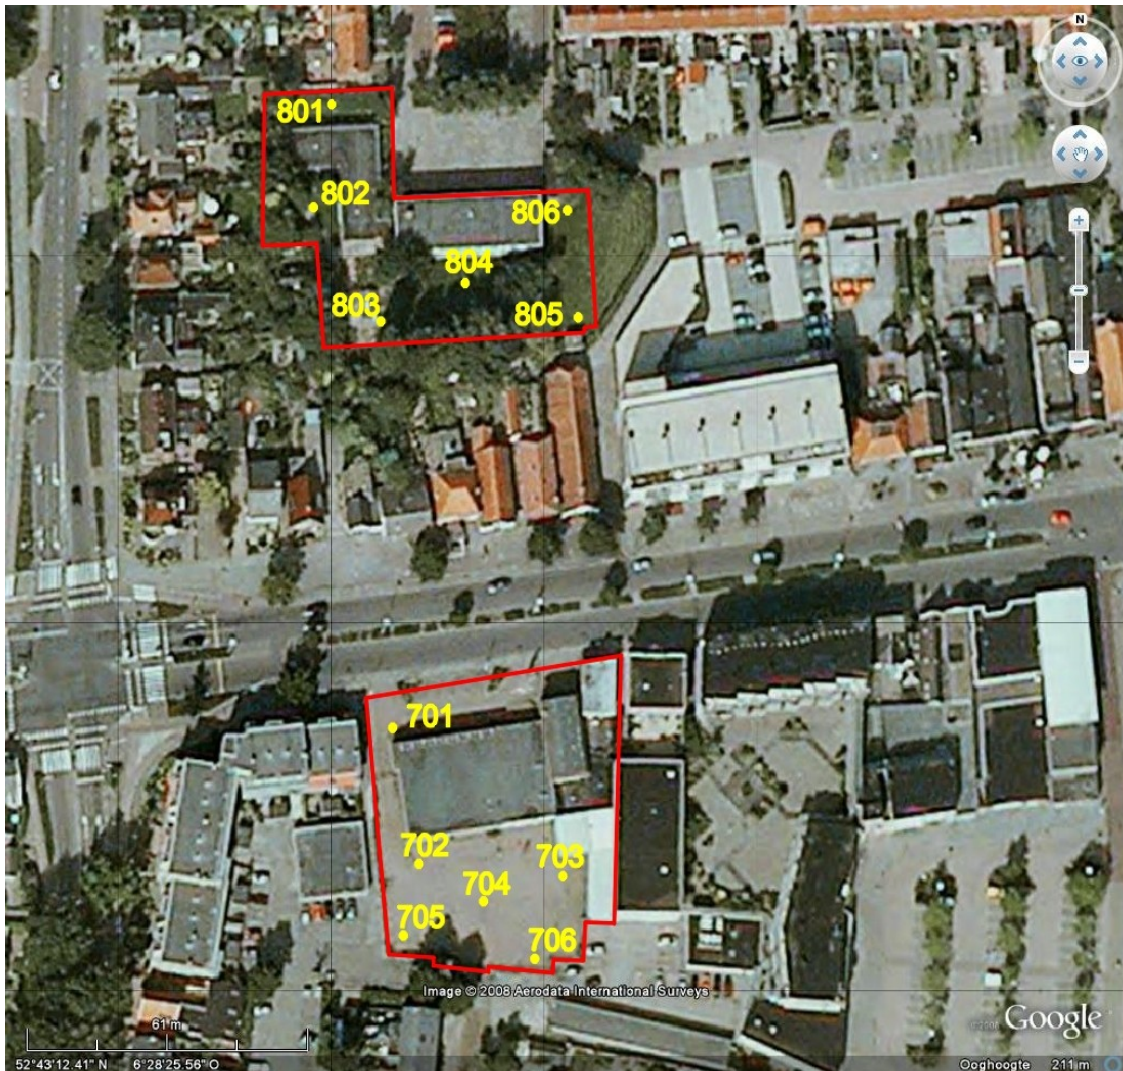
Figuur E: Hoogeveen, Bebouwde Kom: situatietekening van Locatie 7 Schutstraat en Locatie 8 Reviusplein met de boorlocaties. Met een rode lijn zijn de begrenzingen van de onderzoekslocaties aangegeven. De genummerde punten geven de uitgevoerde boringen weer (RD-coördinaten Locatie 7 Schutstraat NO – 228,425/526,395; ZO – 228,428/526,337; ZW – 228,379/526,332; NW - 228,376/526,387; 8 Reviusplein NO – 228,383/526,510; ZO – 228,418/526,457; ZW – 228,365/526,456; NW - 228,349/526,510).

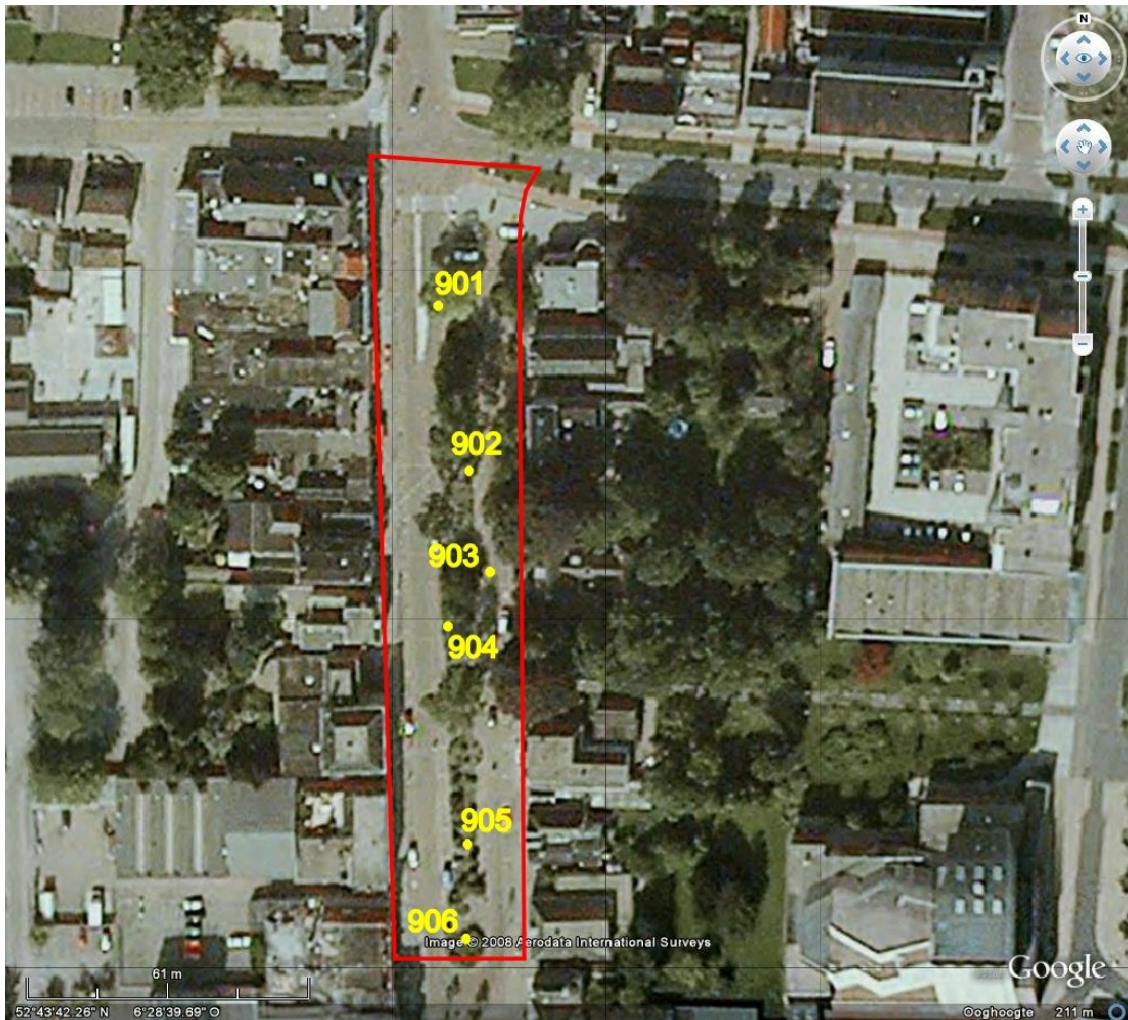
Figuur F: Hoogeveen, Bebouwde Kom: situatietekening van Locatie 9 Hoofdstraat Noord met de boorlocaties. Met een rode lijn is de begrenzing van de onderzoekslocatie aangegeven. De genummerde punten geven de uitgevoerde boringen weer (RD-coördinaten NO – 228,660/527,418; ZO – 228,663/527,244; ZW – 228,636/527,244; NW – 228,627/527,421).

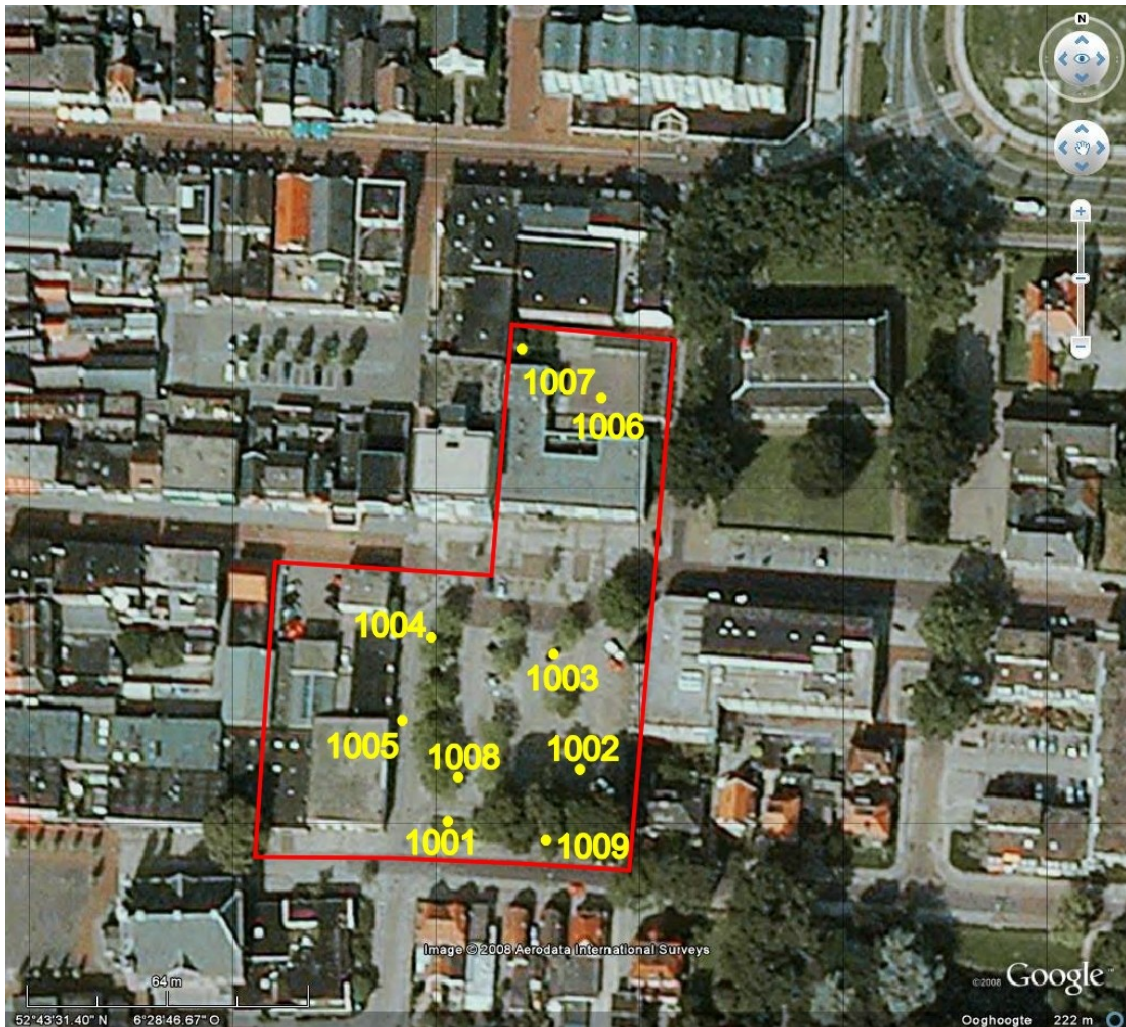
Figuur G: Hoogeveen, Bebouwde Kom: situatietekening van Locatie 10 Van Echtenplein met de boorlocaties. Met een rode lijn is de begrenzing van de onderzoekslocatie aangegeven. De genummerde punten geven de uitgevoerde boringen weer (RD-coördinaten NO – 228,832/527,054; ZO – 228,818/526,935; ZW – 228,738/526,941; NW – 228,796/527,055).
