VERKENNEND BODEMONDERZOEK

DR. ANTON PHILIPSSTRAAT 10

TE HOOGEVEEN

# Rapportage verkennend bodemonderzoek

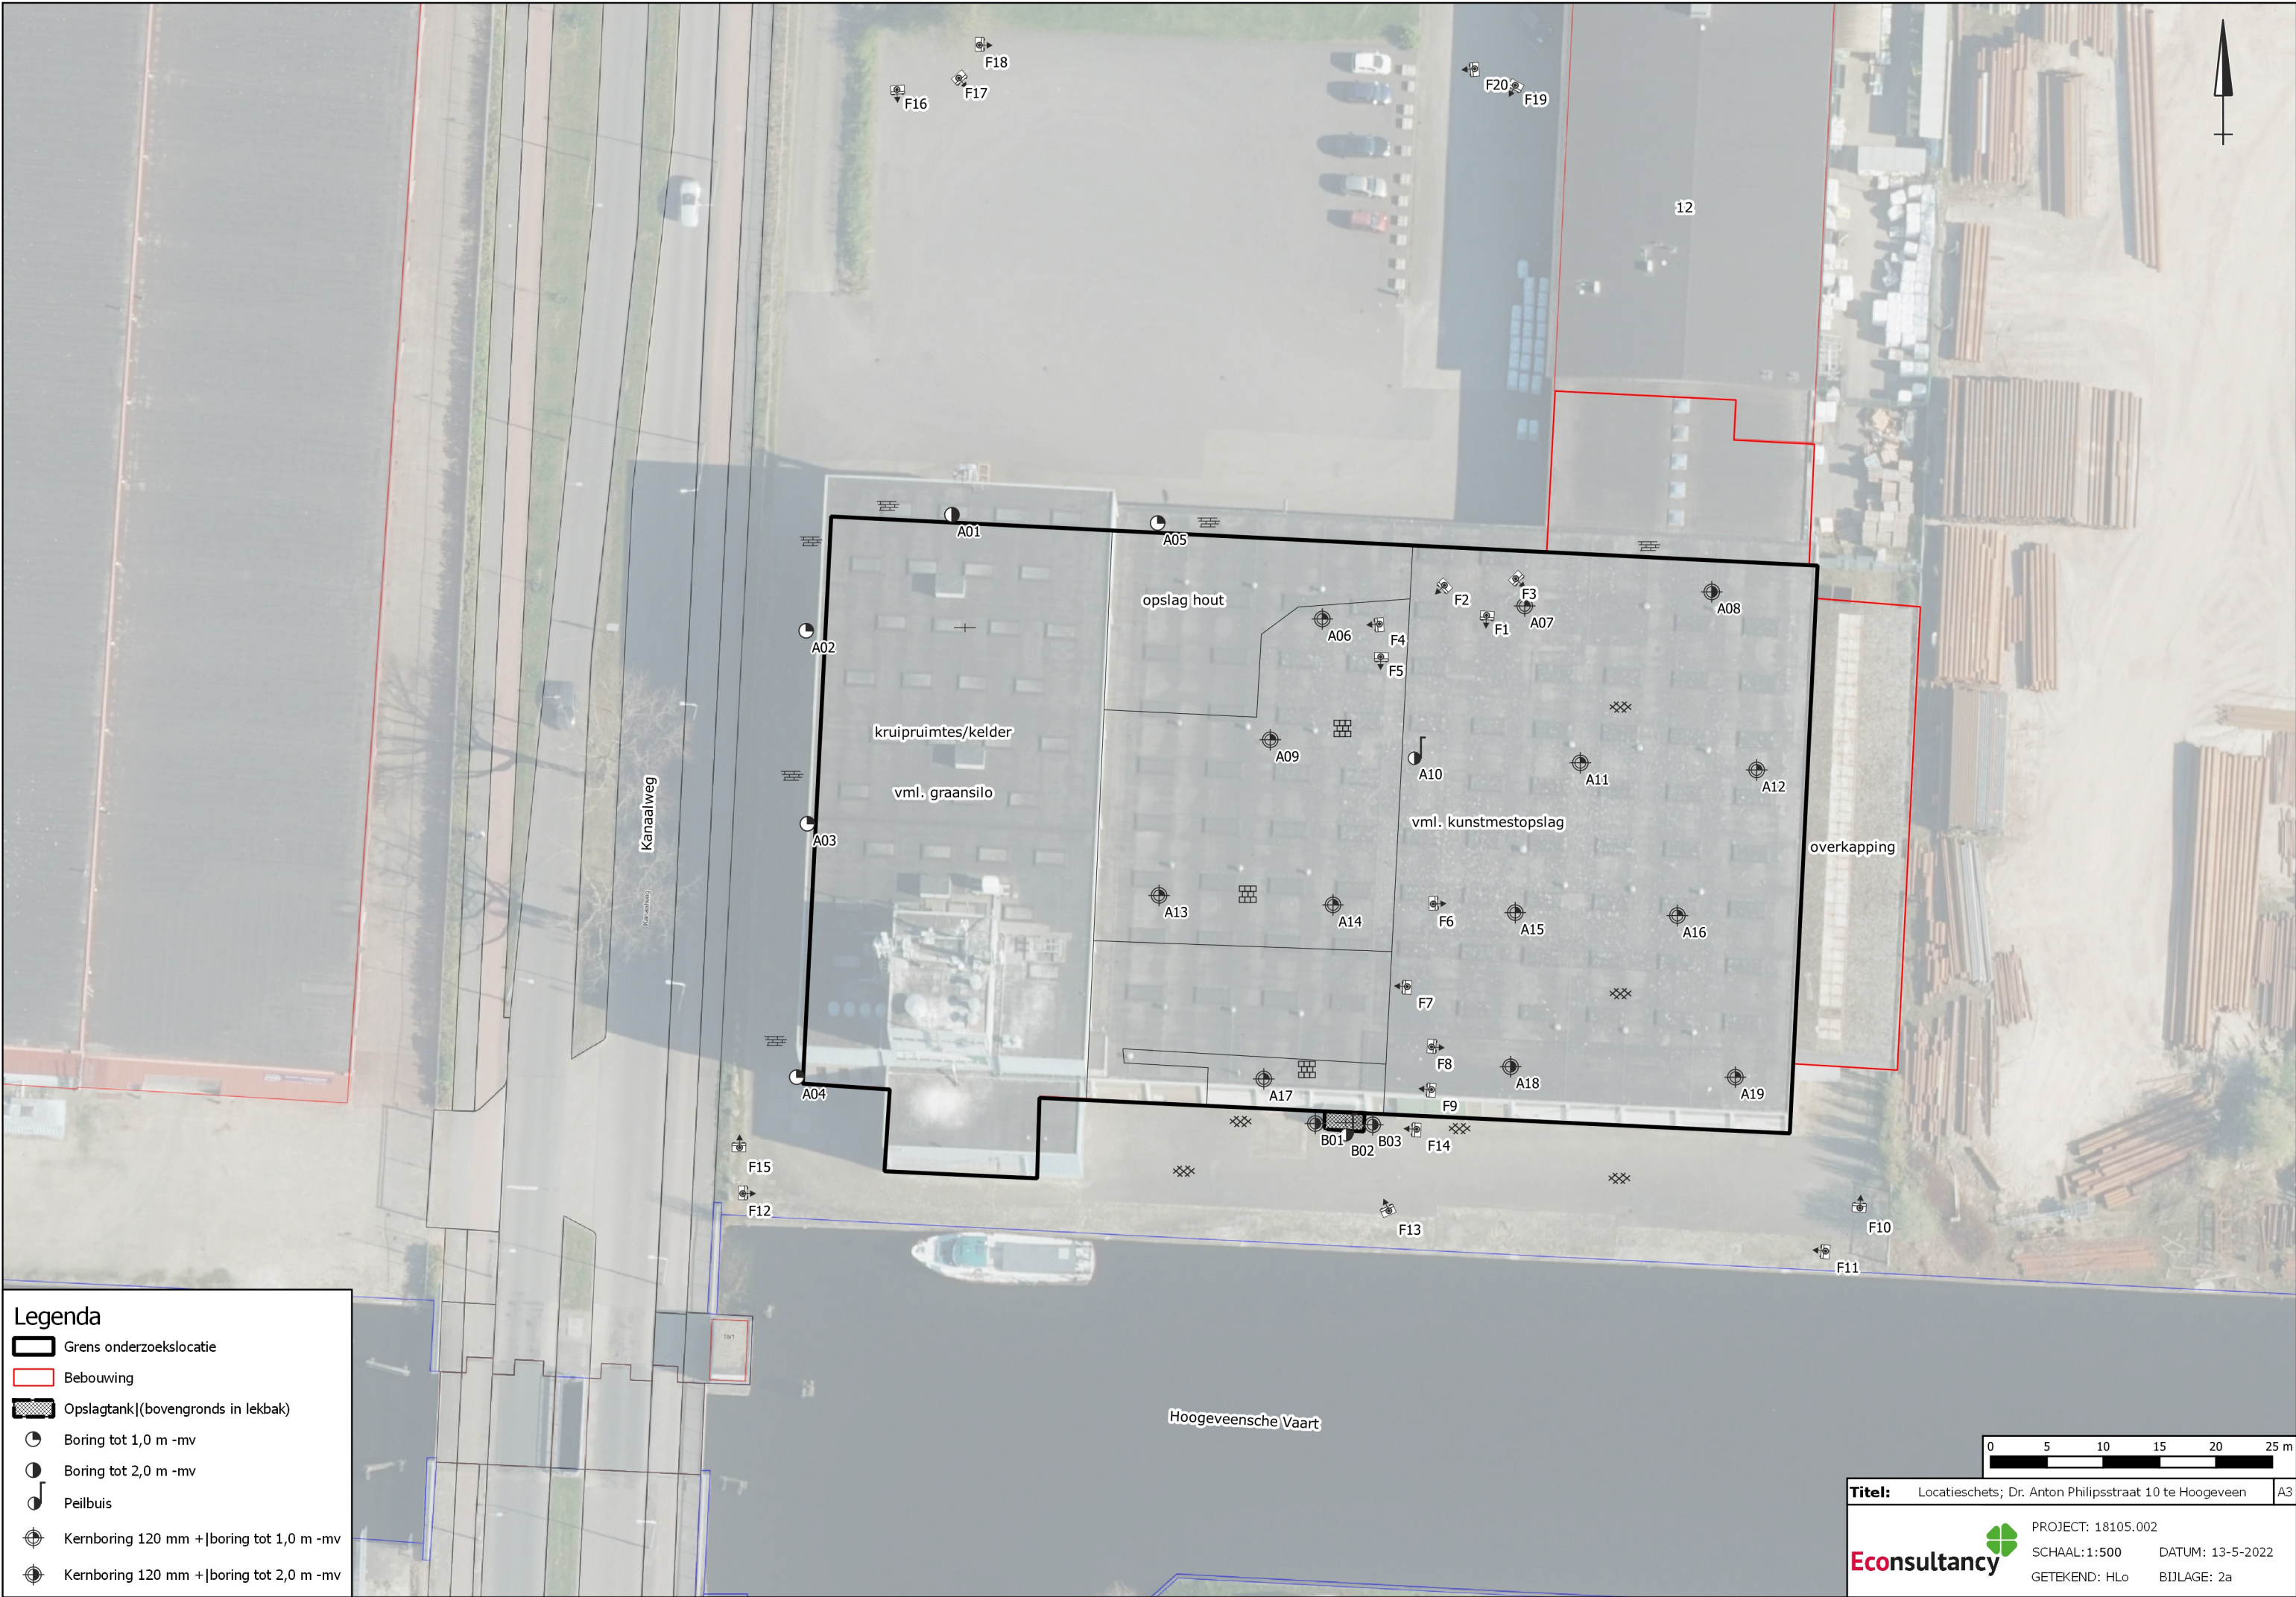
In bijlage 2a is de huidige situatie op een locatieschets weergegeven. Bijlage 2b bevat enkele foto's van de onderzoekslocatie.
