**Verkennd asbestonderzoek in
bodem ter plaatse van:**

**Broekhuizen 20
te Broekhuizen (DR)**

Projectnummer: 131189

Datum onderzoek: 18 oktober 2013
Datum rapport: 30 oktober 2013

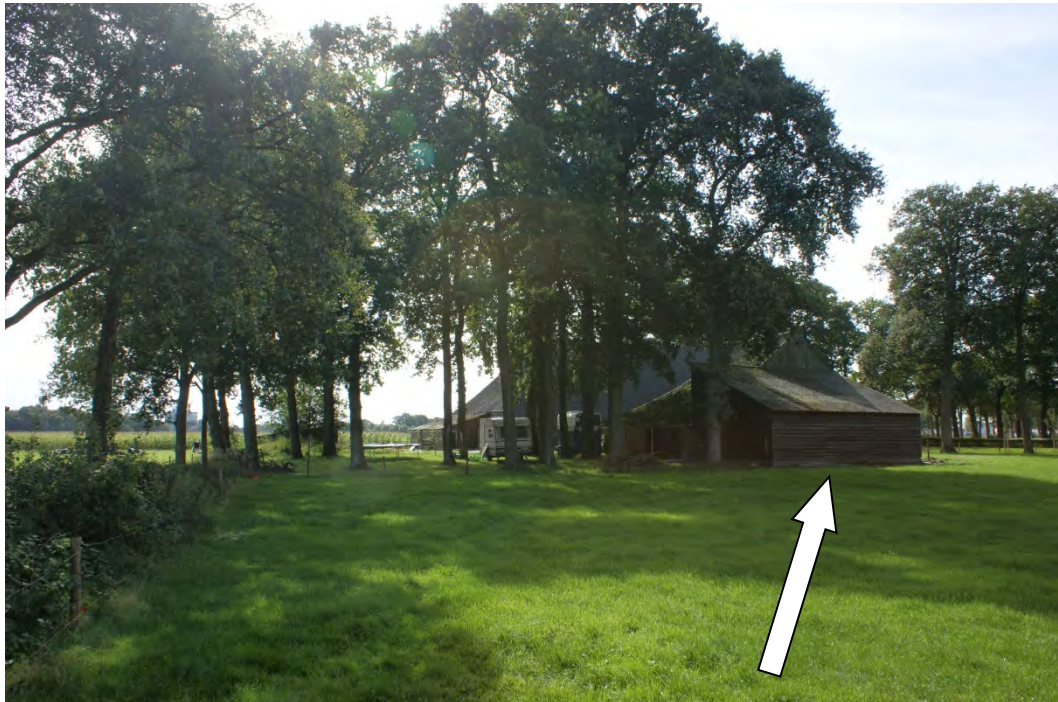
Deellocatie A

Deellocatie	Afmeting (l x b) in m	Inspectie efficiëntie	Hoeveelheid stukjes en gewicht	Overige bijmengingen (% v/v)
A	12 x 1	90%	n.w.	Geen bijzonderheden
B	15 x 1	20%	n.w.	Geen bijzonderheden
C	10 x 1	20%	n.w.	Geen bijzonderheden

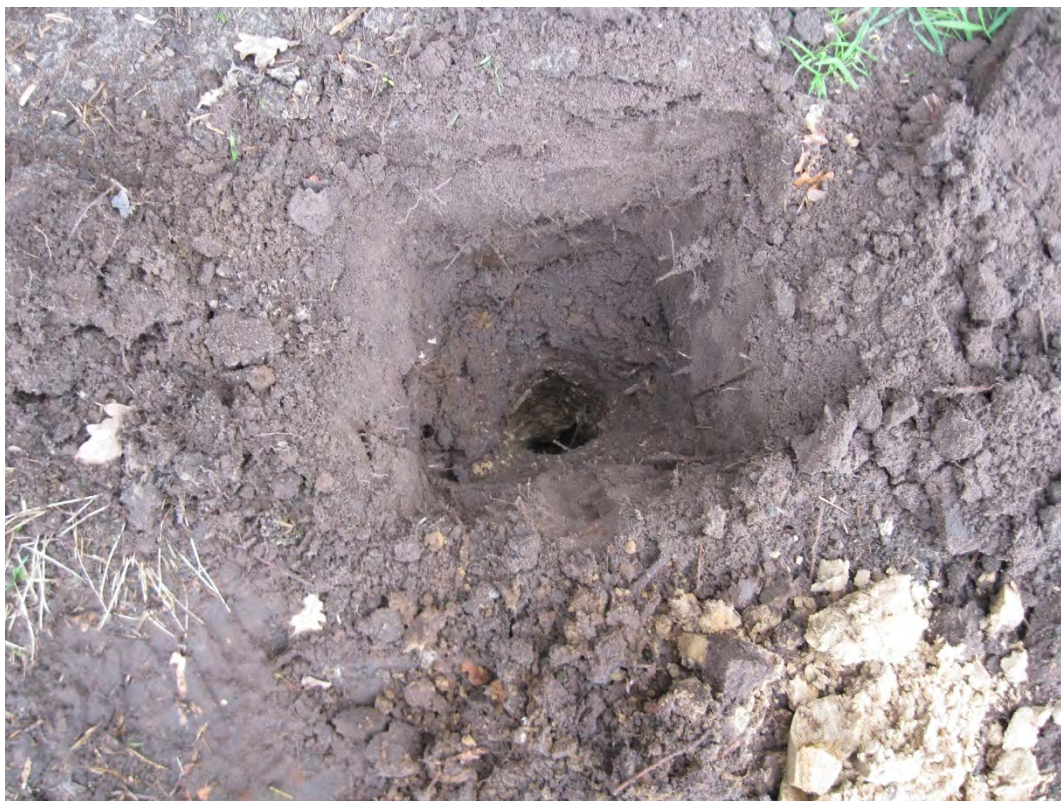
Overzicht inspectieputje

Met behulp van een schep zijn er, per deellocatie, 2 inspectieputjes gegraven met een minimale afmeting van 0.3 meter x 0.3 meter x 0.5 meter tot op de ongeroerde ondergrond. Voor de onverdachte ondergrond vanaf 0.5 meter m-mv is een edelmanboor met een diameter van 12 cm gebruikt.

Deellocatie	Inspectieput	Afmeting (l x b x d) in m	Inspectie efficiëntie	Overige bijmengingen (% v/v)
A	1 + 2 (toplaag 1)	0,3 x 0,3 x 0,5	80%	geen
B	3 + 4 (toplaag 2)	0,3 x 0,3 x 0,5	80%	geen
C	5 + 6 (toplaag 3)	0,3 x 0,3 x 0,5	80%	geen

Uit tabel 4.3 blijkt dat er geen asbestverdachte materialen en andersoortige bijmengingen waargenomen in de bodem.
