Verkennend bodemonderzoek
ter plaatse van:

**Kolderveen 5
te Nijeveen**

151325

Type onderzoek : **Verkennd bodemonderzoek**
Locatie onderzoek : **Kolderveen 5 te Nijeveen**
Projectnummer : **151325**
Versie rapportage : **3**
Auteur : **A. Kijk in de Vegte, ing. M. van den Broek**
Controle en vrijgave : **R.J.J. Jonker**
Paraaf vrijgave :  
Datum : **21 februari 2017**

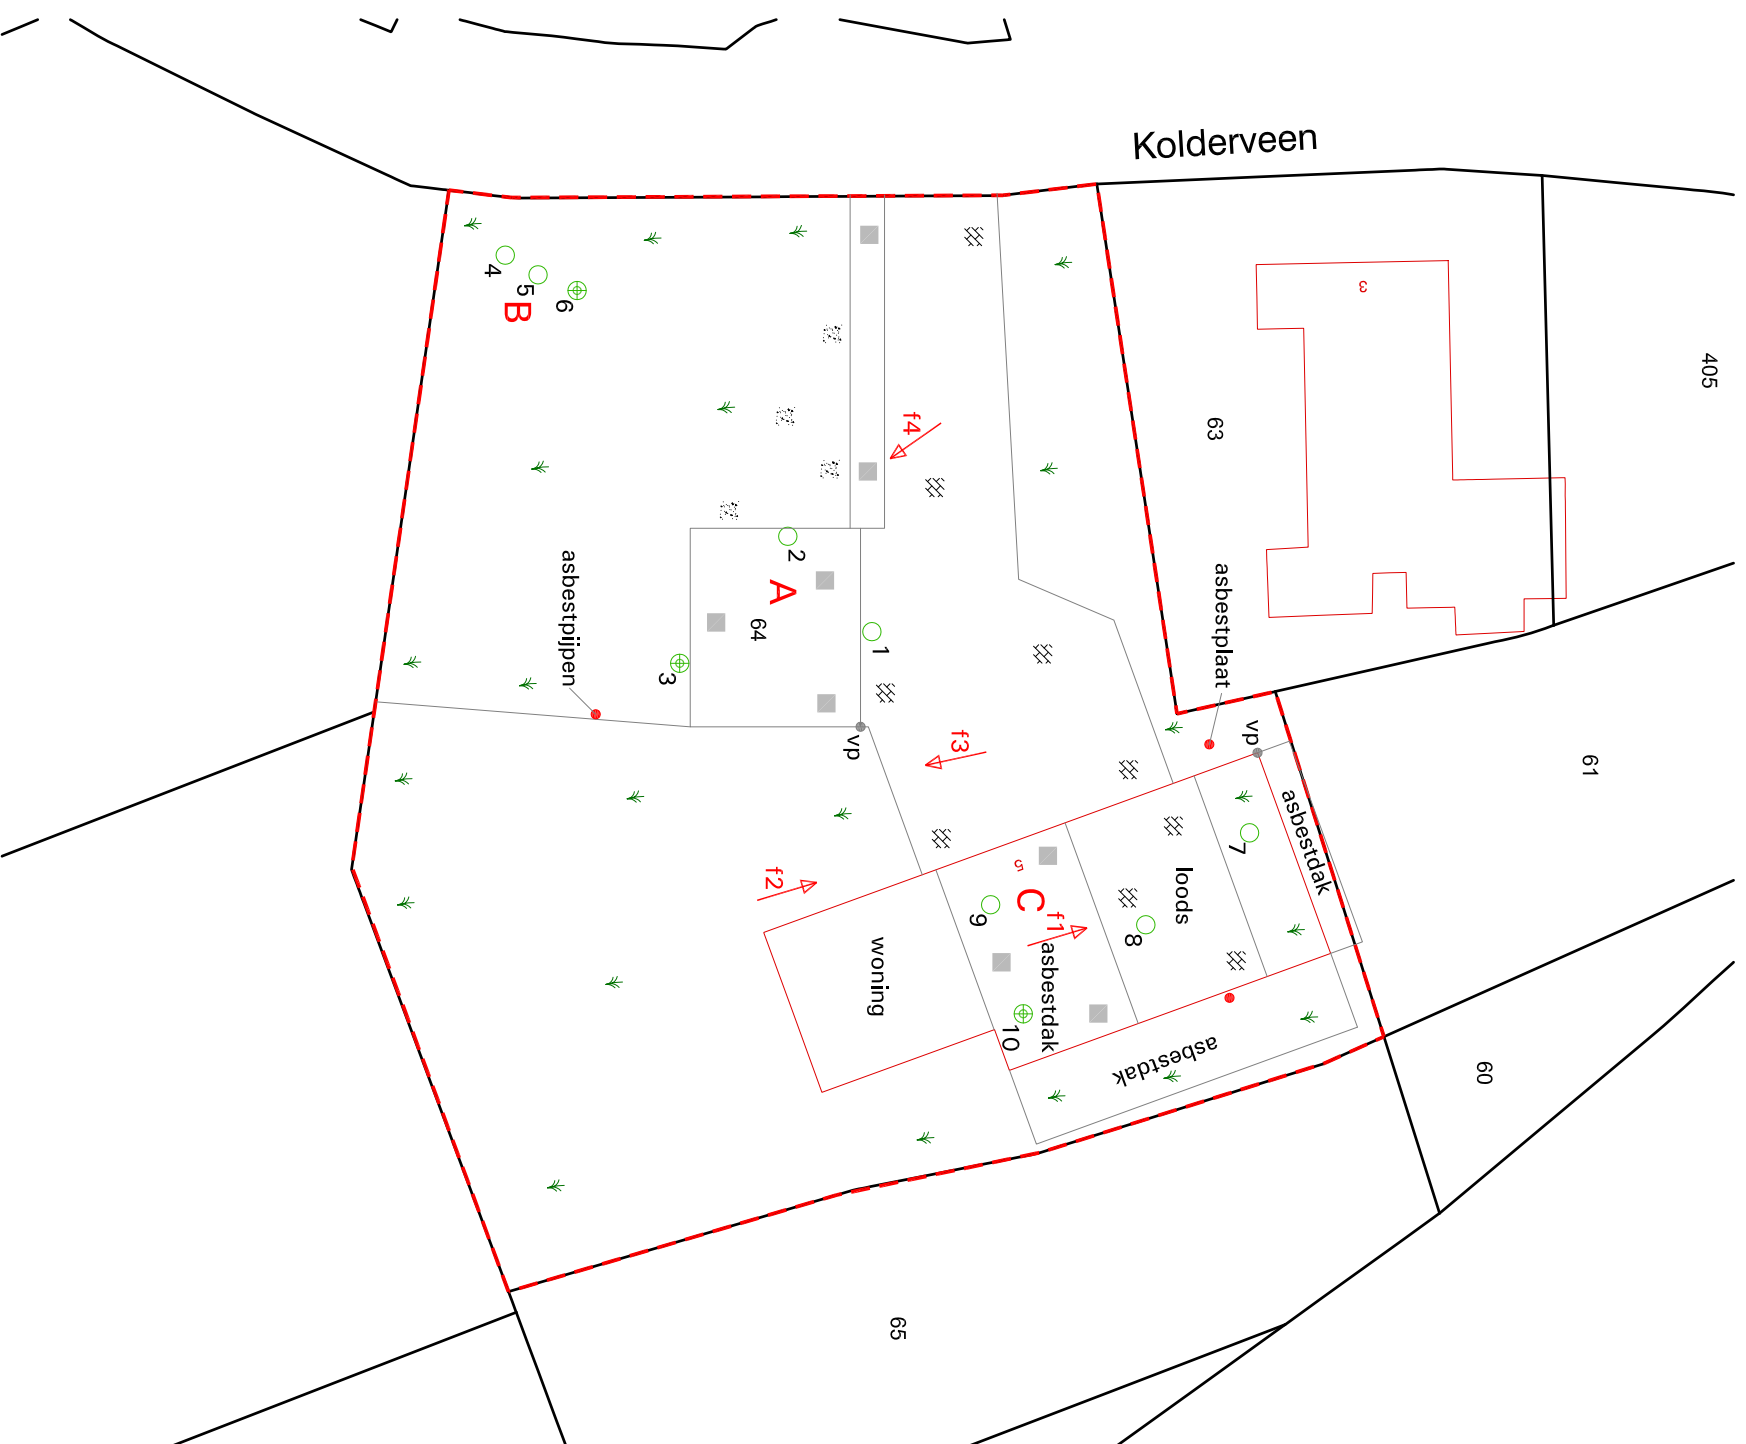
In bijlage 1.2 is een situatieschets van het terrein opgenomen met daarop aangegeven de ligging van de monsterpunten.

- Legenda**
- Boring
 - ⊕ Diepe boring
 - ⊕ Pellbuis
 - Onderzoeksterrein
 - Gras/tuin/onverhard
 - Beton
 - ▨ Klinkers
 - ▨ Betonresten
 - A = vm. Wasplaats met bovengrondse dieseltank
 - B = vm. Bovengrondse dieseltank
 - C = Loods met werkplaats en opslag van olie en verf
