VERKENNEND BODEMONDERZOEK

HET VLEDDER 36

TE MEPEL

Verkendend bodemonderzoek Het Vledder 36 te Meppel

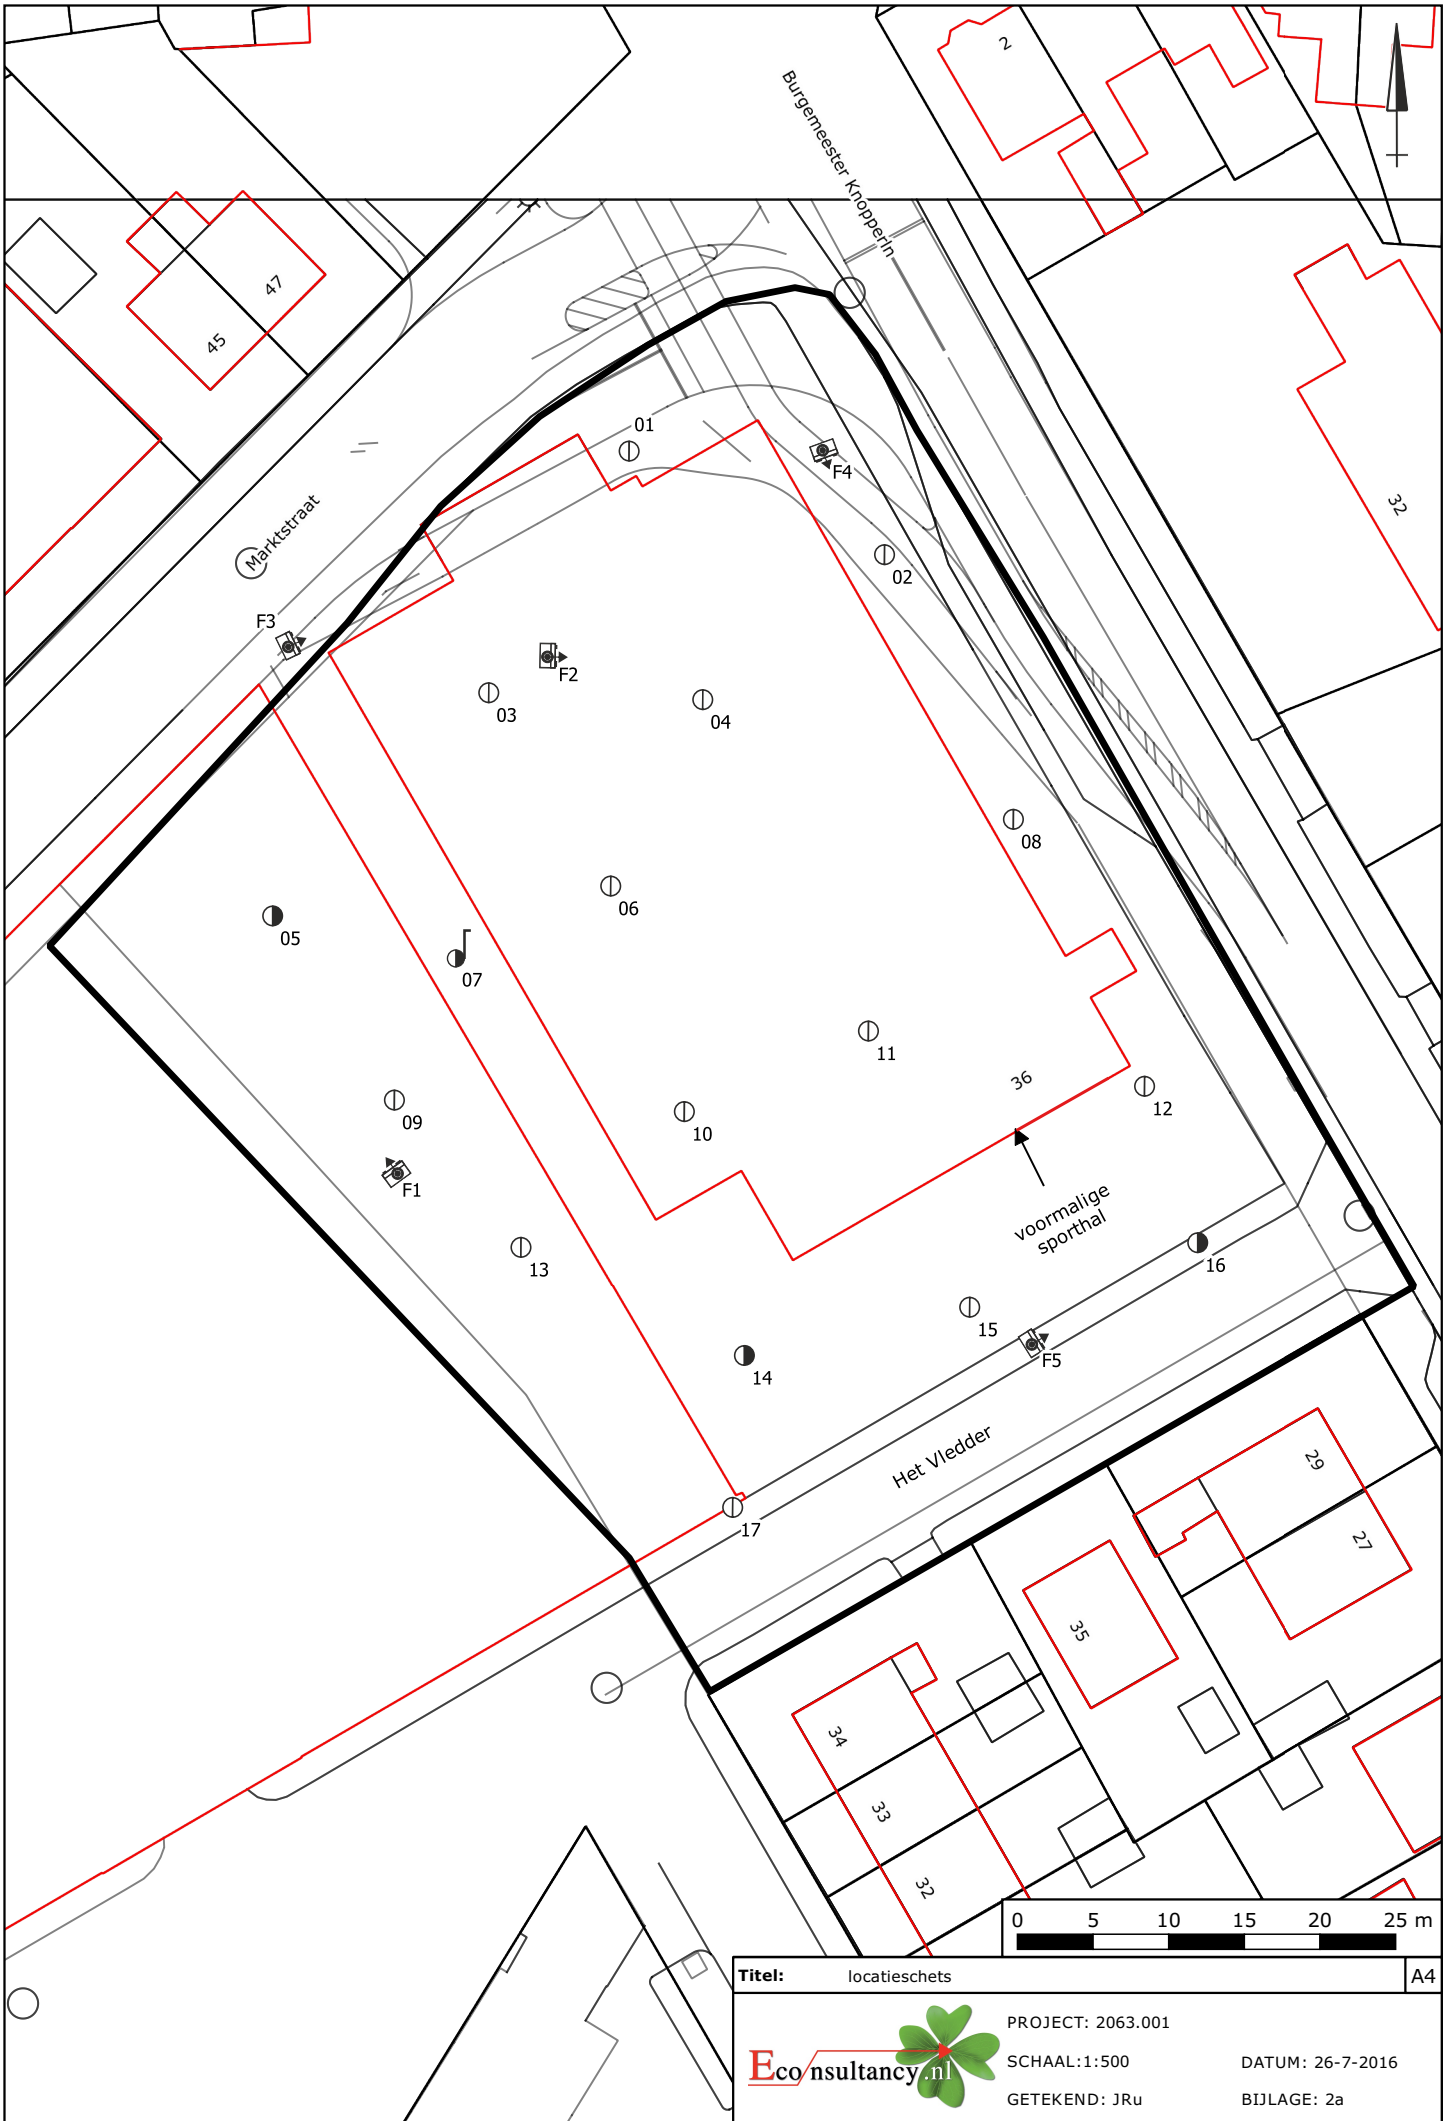
Titel: locatieschets A4

In bijlage 2a is de huidige situatie op een locatieschets weergegeven. Bijlage 2b bevat enkele foto's van de onderzoekslocatie.

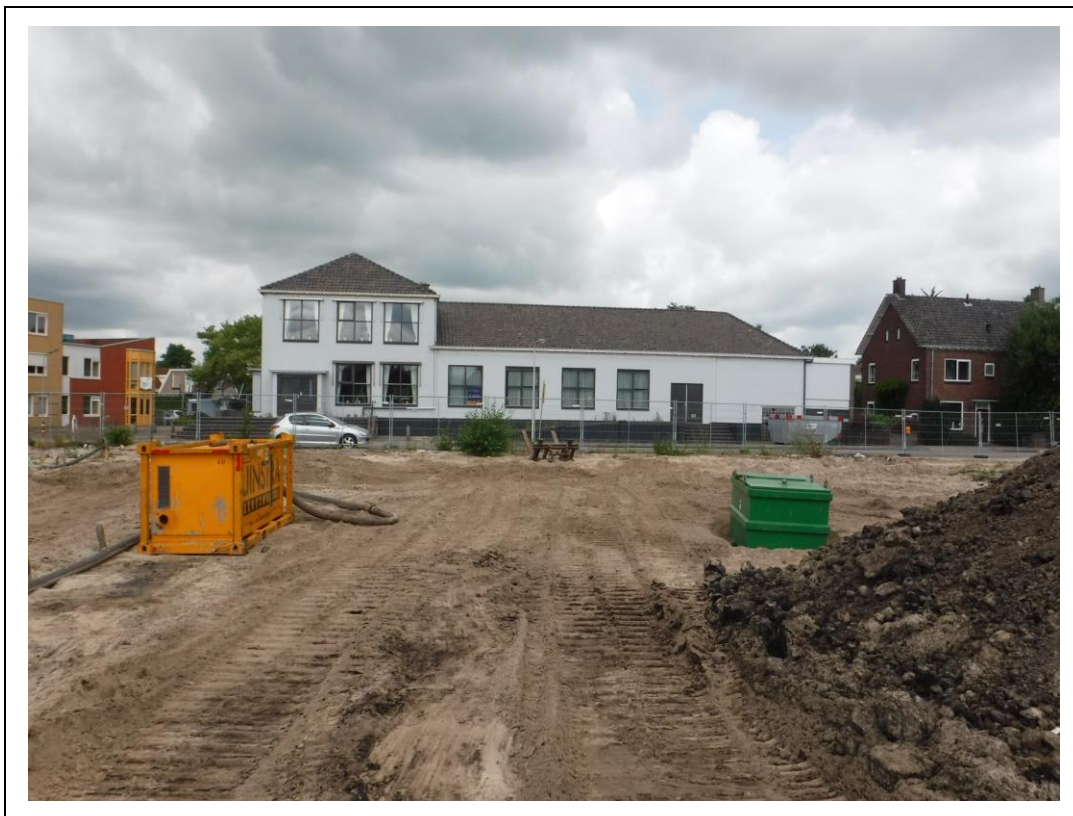
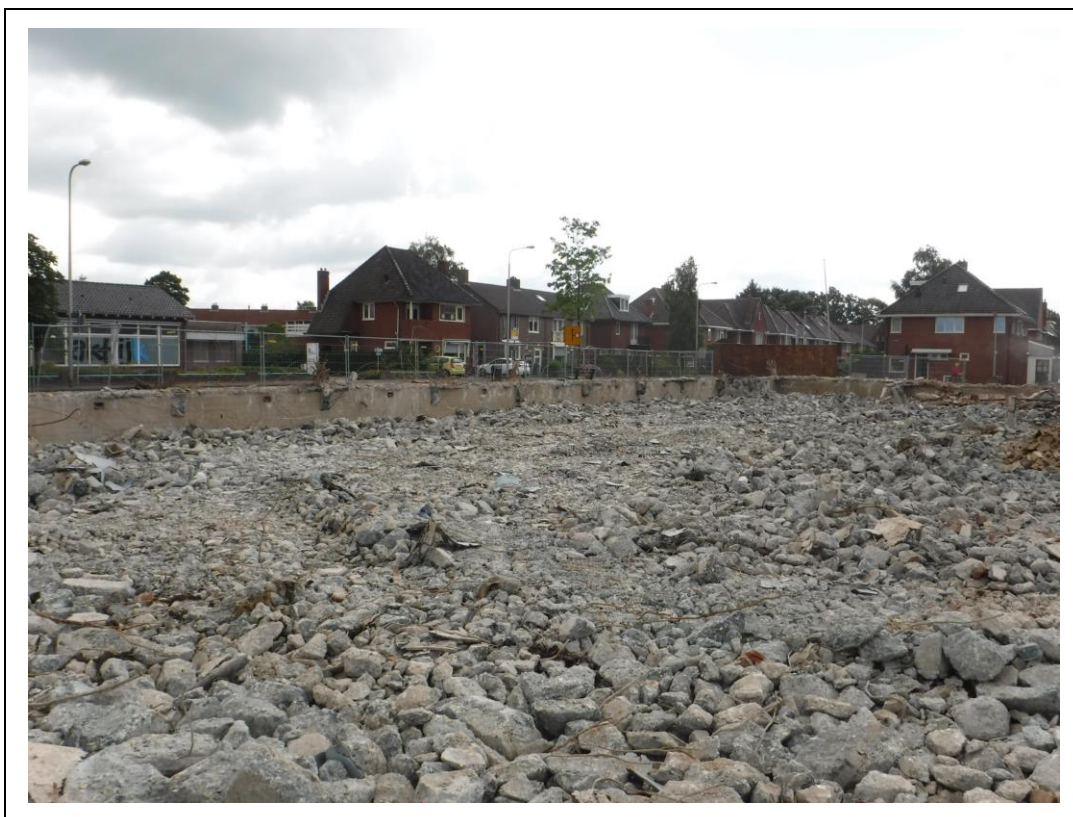
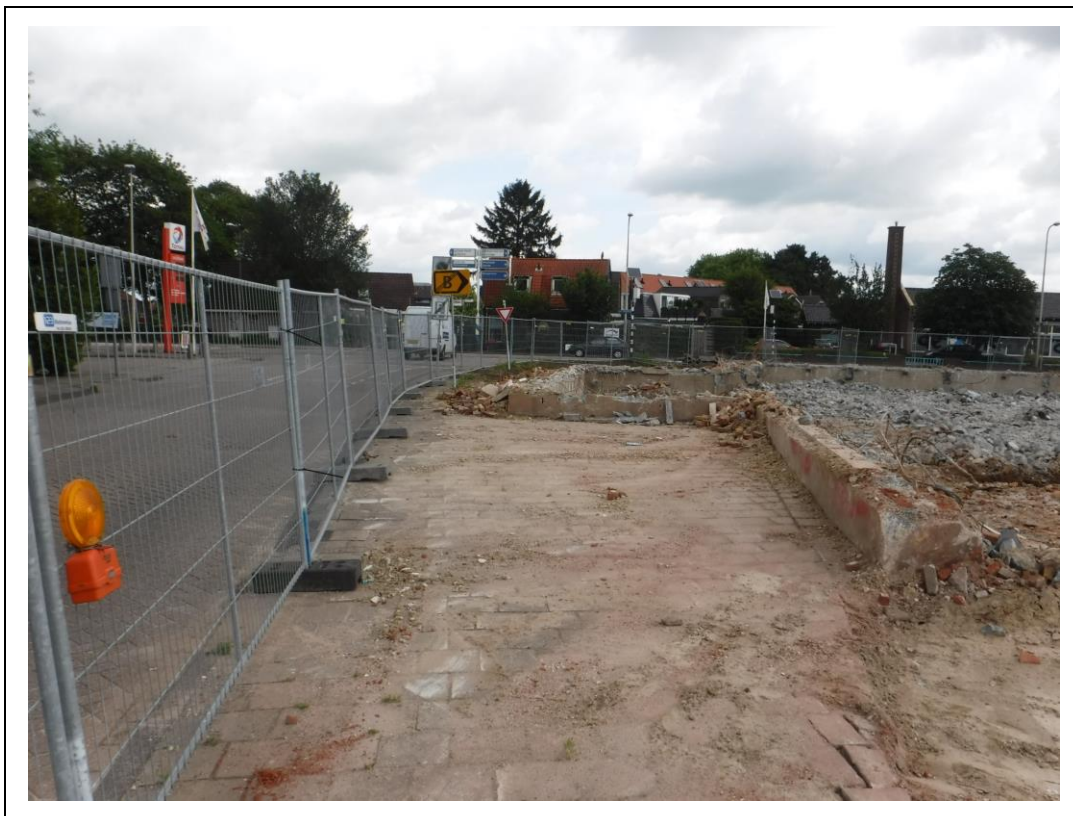
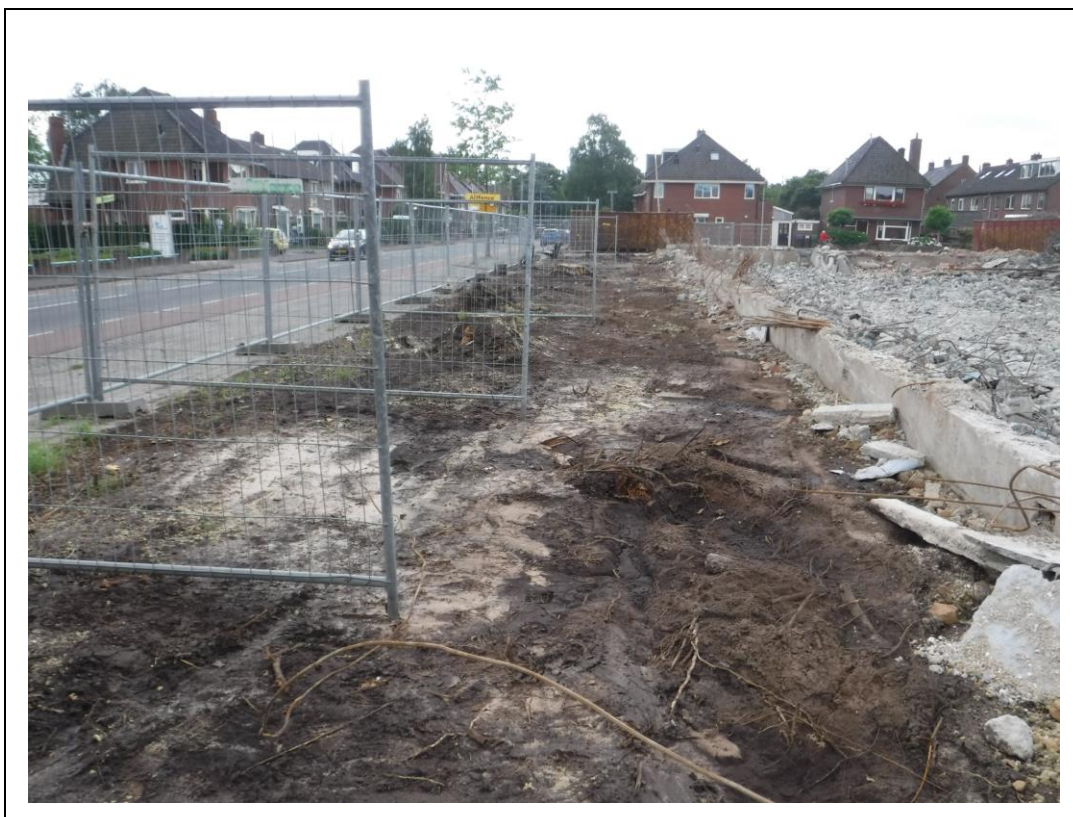
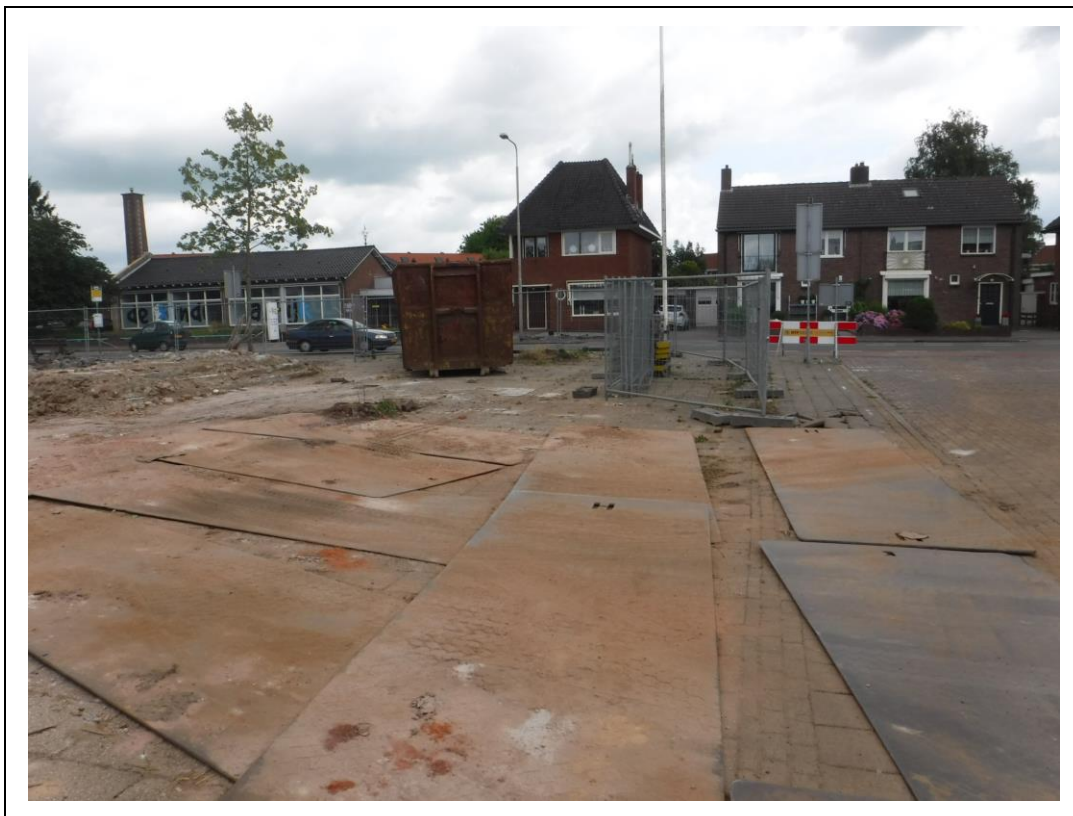
Bijlage 2b Foto's onderzoekslocatie

Gedurende de terreïninspectie waren de sloopwerkzaamheden nog niet geheel afgerond. Ter plaatse van de voormalige sporthal lagen verspreid over het maaiveld betonbrokken.

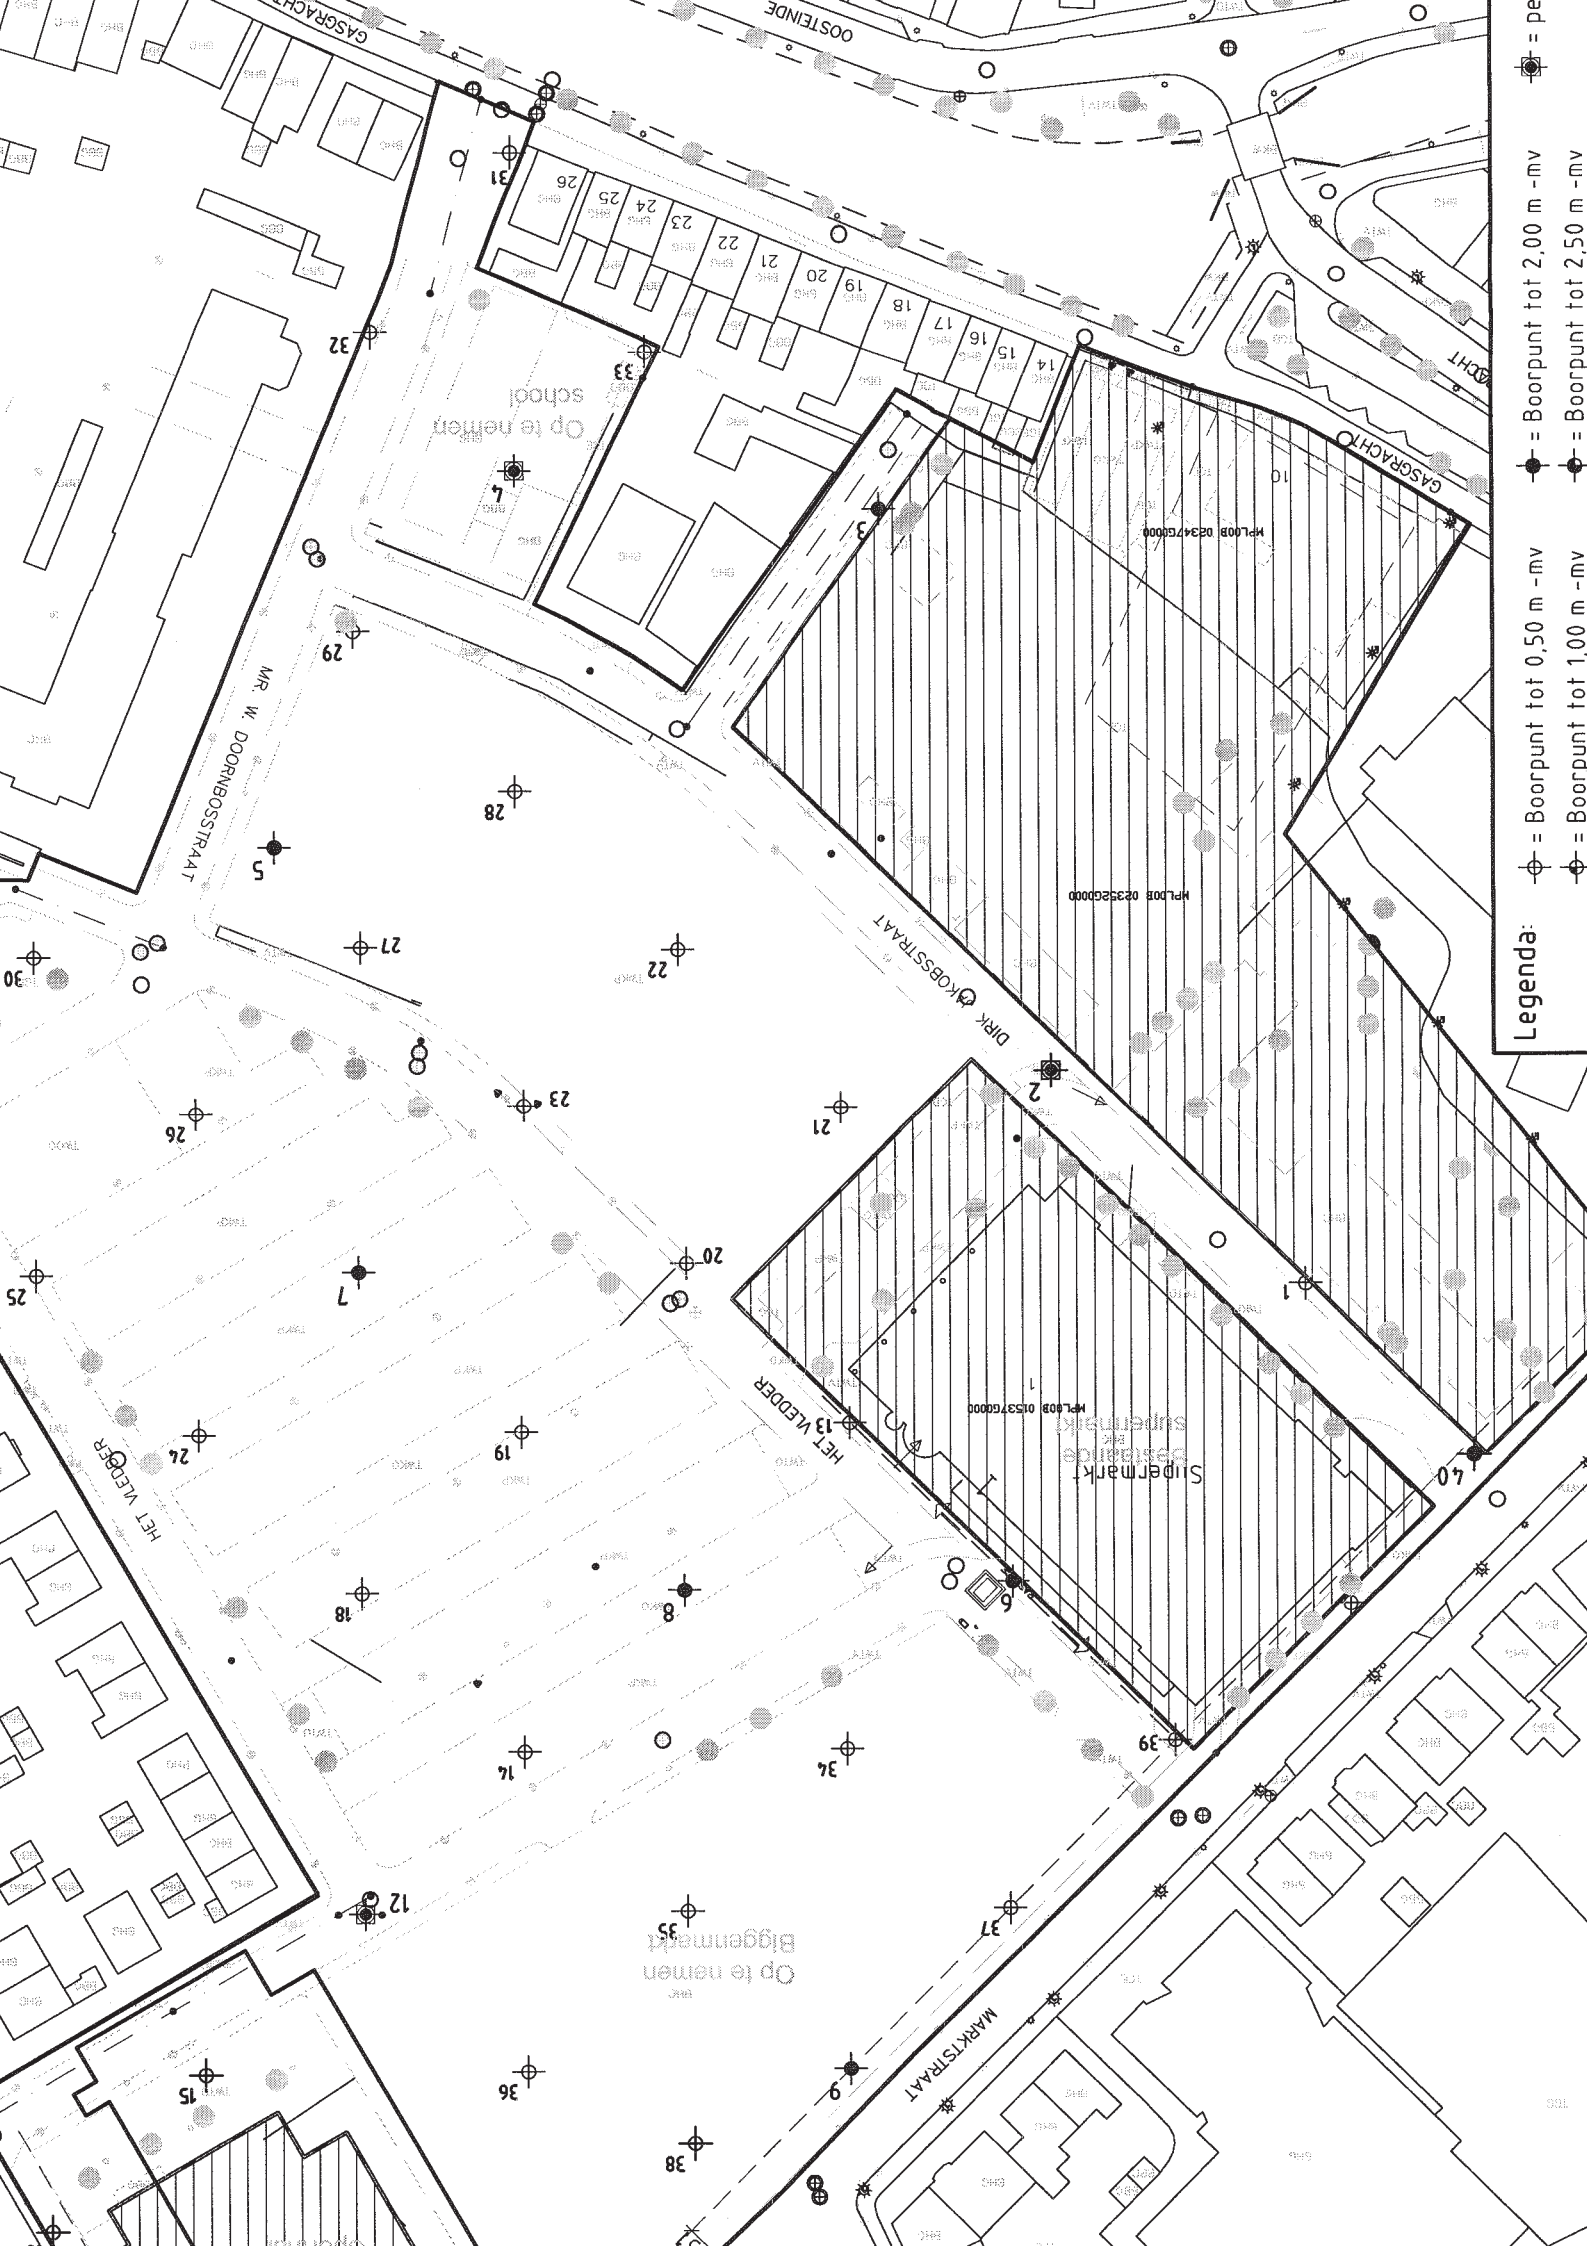
In juni 2010 heeft Ecopart een verkennend bodemonderzoek ter plaatse van de onderzoekslocatie en enkele omliggende terreindelen uitgevoerd (projectnummer 15191, bijlage 7). De aanleiding voor het onderzoek werd gevormd door de nieuwbouwplannen op de onderzoekslocatie. Op de onderzoekslocatie hebben voor zover bekend geen activiteiten plaatsgevonden die aanleiding gaven een bodemverontreiniging te verwachten. Er is destijds uitgegaan van een niet-verdachte locatie. In de boven- en ondergrond van de gehele onderzoekslocatie zijn plaatselijk licht verhoogde gehalten aan metalen en PAK aangetoond. Het grondwater ten zuidwesten van de huidige onderzoekslocatie was destijds licht verontreinigd met barium en xylenen.

- ⊕ = Boorpunt tot 0,50 m -mv
- ⊙ = Boorpunt tot 2,00 m -mv
- ⊖ = Boorpunt tot 2,50 m -mv
