Verkennd asbestonderzoek Kanaalweg 9 te Bornerbroek

Opdrachtgever : Mevr. K. Timmerhuis
Contactpersoon : Mevr. K. Timmerhuis
Adres : Bonairestraat 12
Postcode & plaats : 7556 TK Hengelo

Rapportnummer : **MT.14385**

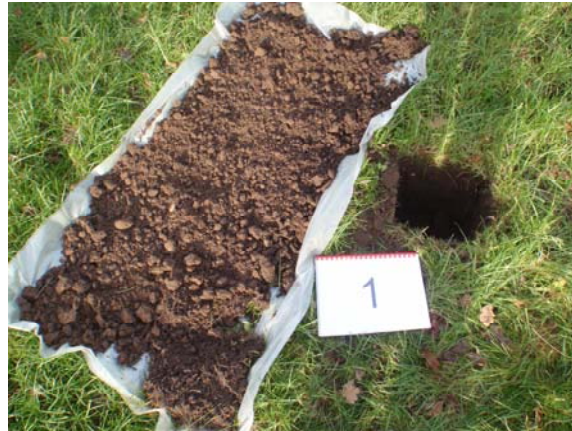
Afbeelding 1: Gat-1

Ter plaatse van de onderzoekslocatie, zijn conform de onderzoeksopzet 6 proefgaten (30*30 cm) tot een diepte van 0,5 m-mv gegraven. 1 van de gaten is met een edelmanboor doorgezet tot de ongeroerde ondergrond. Per proefgat is het uitkomende materiaal uitgespreid in lagen van circa 2 cm dik en visueel geïnspecteerd op de aanwezigheid van asbestverdachte materialen. Vervolgens is al het uitkomende materiaal gezeefd over een zeef van 16 mm. Er zijn geen asbestverdacht materiaal in de grond is aangetroffen, er is een mengmonster samengesteld uit de fijne gezeefde fractie. De foto's van de gaten zijn opgenomen in bijlage 5.

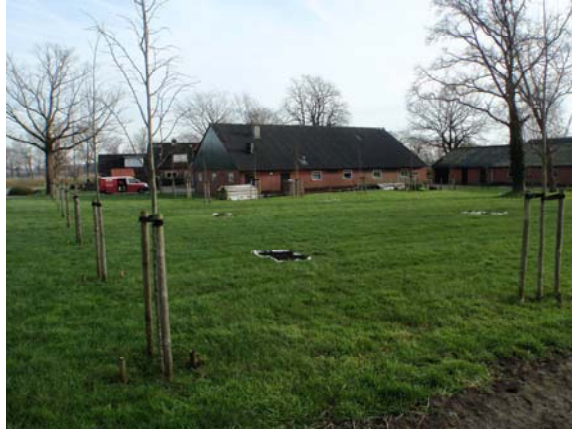
Afbeelding 7: Overzichtsfoto

Voorafgaand aan het graven van de proefgaten is het maaiveld visueel geïnspecteerd. De inspectie-efficiëntieklasse wordt door de aanwezige vegetatie geschat op 50-70%. Bij deze inspectie zijn geen asbestverdachte materialen waargenomen.
