## Verkennd bodemonderzoek De Ruyterstraat 3 in Almelo (BOD-nr. 2052)

**Verkennd bodemonderzoek  
De Ruyterstraat 3 in Almelo  
(BOD-nr. 2052)**

**204017-10/R01**

**15 april 2014**

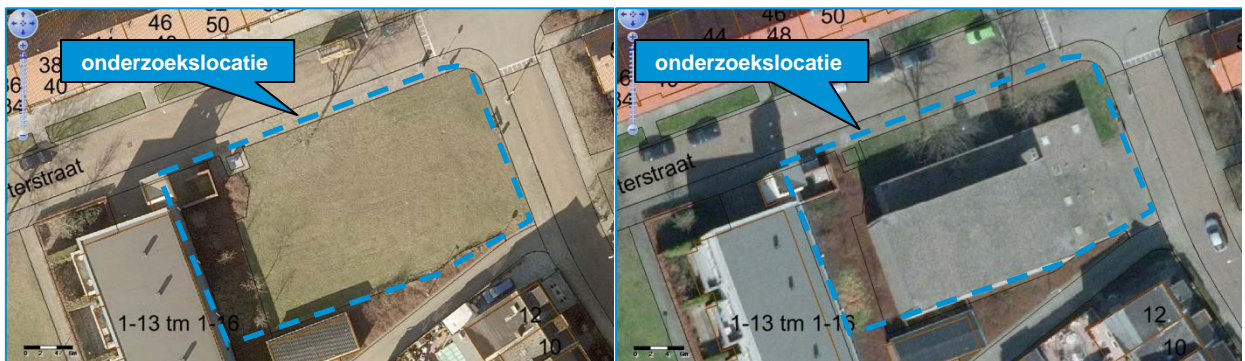
De situering van de onderzoekslocatie is globaal op onderstaande luchtfoto's weergegeven. De bebouwing zoals weergegeven op de foto uit 2009 is gesloopt.

**Foto 1: 2013 (bron: Gemeente Almelo)**

**Foto 2: 2009 (bron: Gemeente Almelo)**

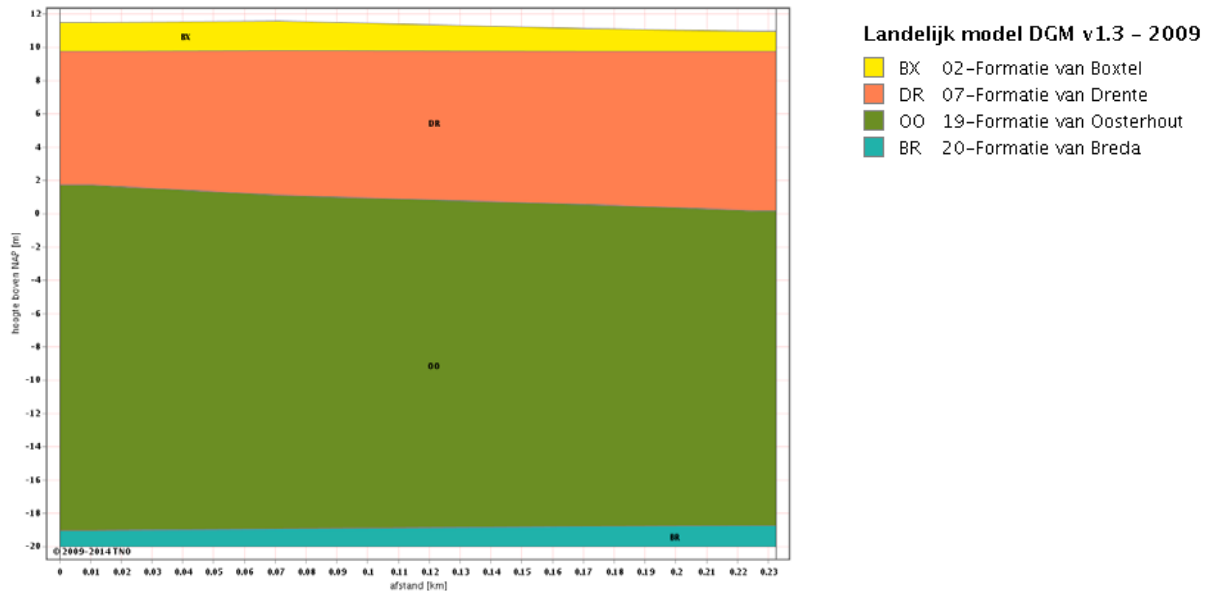
Afbeelding 2: landelijk model DGM v1.3-2009 (bron DINO-loket)

De grondwaterstand bedraagt circa 1,3 m -mv. Regionaal gezien is de stromingsrichting van het freatisch grondwater westzuidwestelijk. Ten zuiden van de onderzoekslocatie bevindt zich het kanaal "Almelo-Nordhorn". Het kanaal kan van invloed zijn op de stromingsrichting van het grondwater.

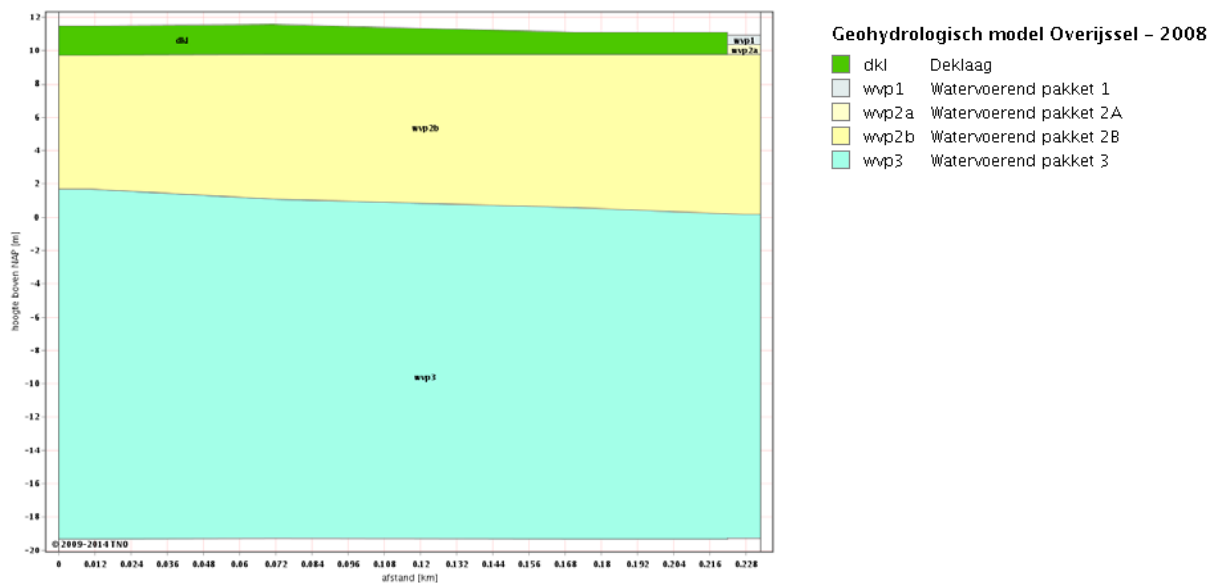
Afbeelding 3: geohydrologisch model Overijssel gebaseerd op REGIS II.1 (bron DINO-loket)

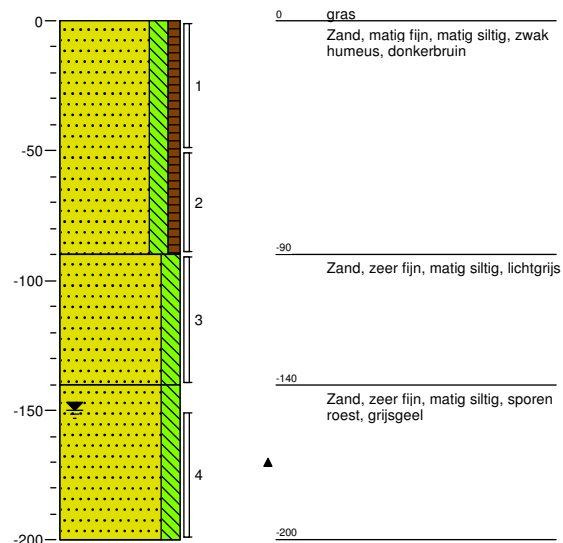
### Meetpunt: 2

Boormeester: R.F.A. Rieschke  
Datum meting: 27-03-2014  
Peilen in cm t.o.v. maaiveld  
Lengte (m):            Breedte (m):

diepte (m- mv)	hoofdbestanddeel	nadere omschrijving
0 – 0,6 à 0,9	zand	matig fijn, matig siltig, zwak humeus
0,6 à 0,9 – 3,0	zand	matig grof tot zeer fijn, matig siltig; plaatselijk sporen grind of sporen roest
