**RAPPORT VERKENNEND BODEMONDERZOEK**  
**conform NEN 5740 en NEN 5707**  
**Kanaalweg 5 - Bornerbroek**

*Locatie:*  
Kanaalweg 5  
7627 LH Bornerbroek

Projectcode: 18050116

Rapportagedatum: 24 juli 2018

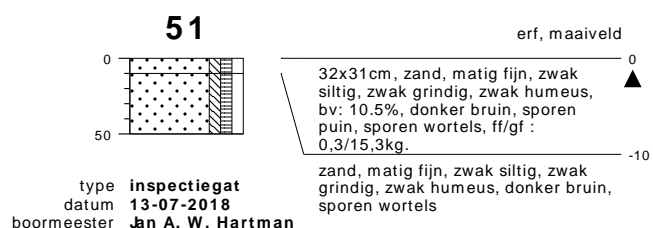
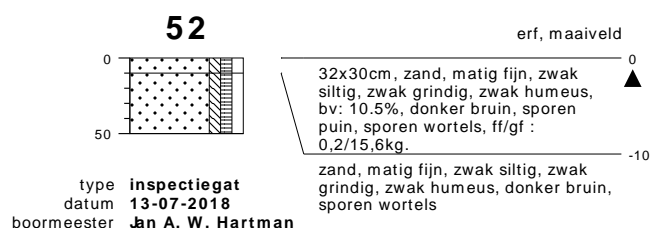
## bodemprofielen schaal 1:50

Tijdens de boorwerkzaamheden is de bodemopbouw beschreven en is de grond zintuiglijk beoordeeld op eventuele aanwezigheid van verontreinigingen. De boorbeschrijvingen zijn weergegeven in bijlage II.

De bodemopbouw ter plaatse van de onderzoekslocatie is globaal als volgt: tot 2.0 meter min maaiveld (m-mv) is overwegend matig fijn zand aangetroffen. In de ondergrond zijn roest- en/of oerhoudende lagen aangetroffen. Er zijn bodemvreemde materialen waargenomen ter plekke van de druppelzones. Deze zijn in tabel 2 weergegeven. Door de veldwerker zijn visueel geen asbestverdachte materialen waargenomen in de bodem.
