De Gors 20 te Almelo

Milieuhygiënisch vooronderzoek
Verkennd milieukundig bodemonderzoek

Kenmerk : 2002N416/PMU/rap1
Datum : 6 juli 2020

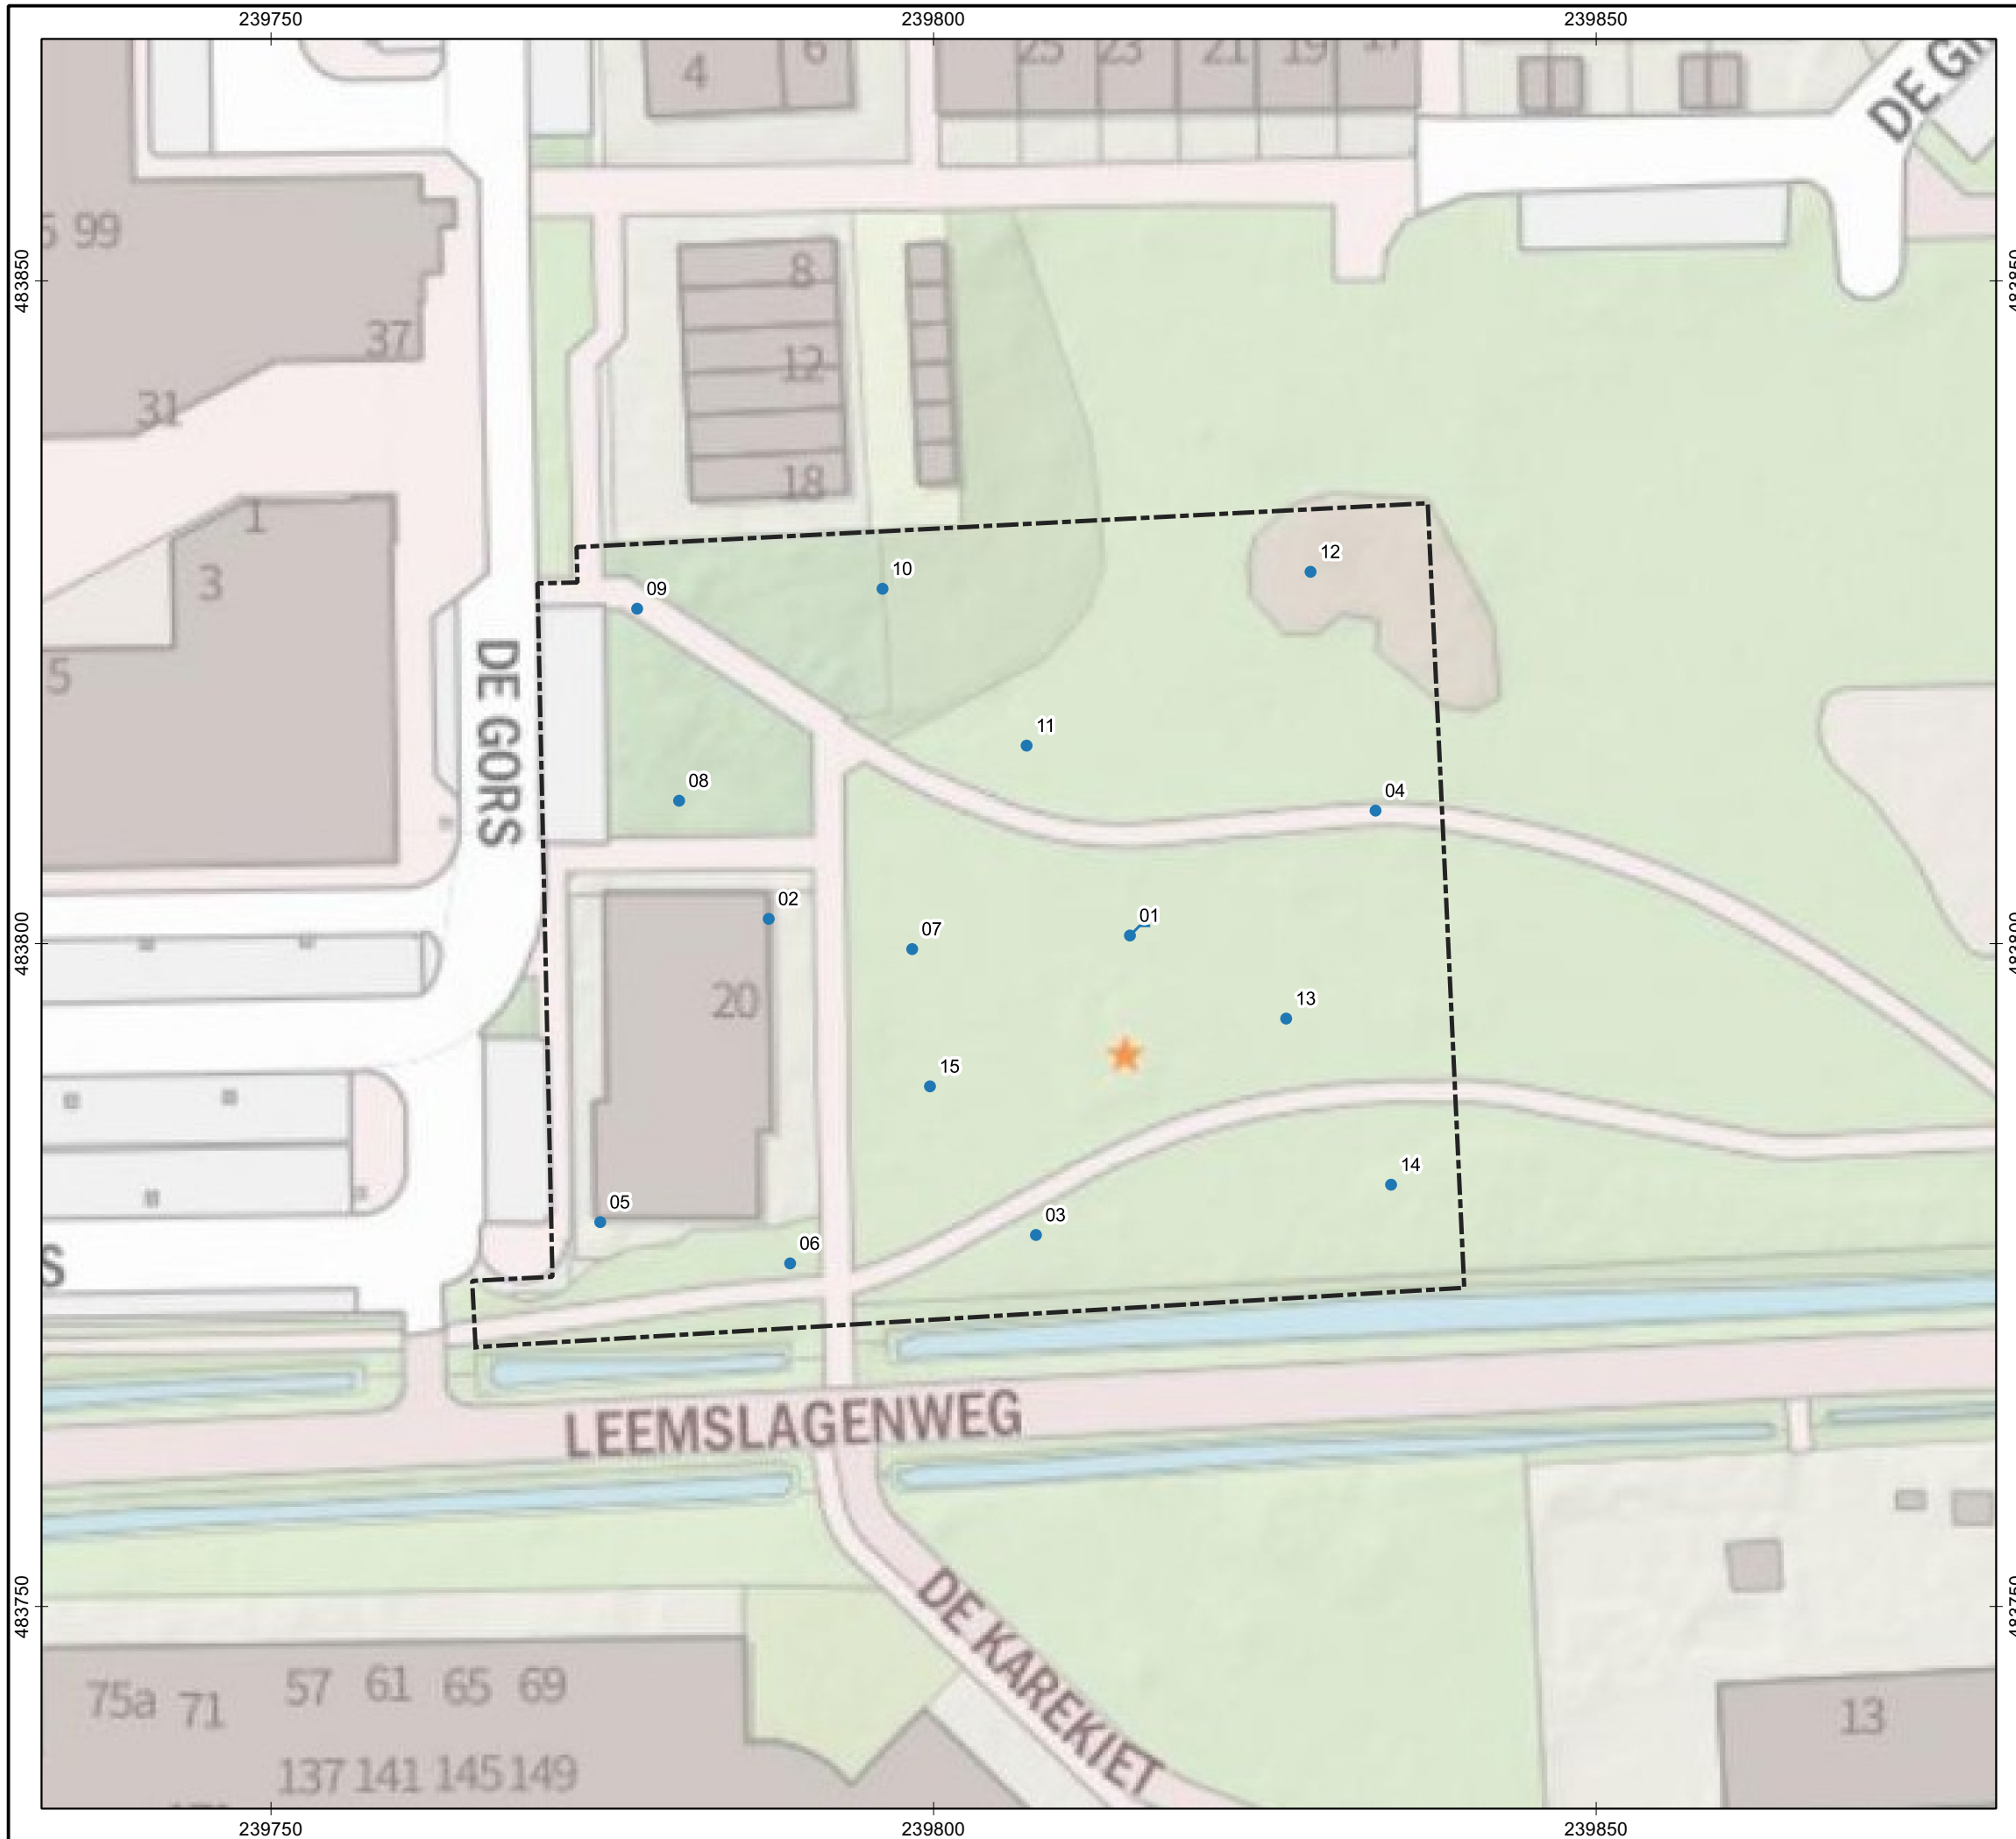
- 1.1 OVERZICHTSKAART
- 1.2 SITUATIETEKENING

Een samenvatting van de tijdens het veldonderzoek uitgevoerde werkzaamheden is opgenomen in de navolgende tabel. De posities van de genoemde meetpunten zijn weergegeven op situatietekening 1.1 die in bijlage 1 is opgenomen.
