Bestemmingsplan Woongebied Indië Deel 3 te Almelo

Resultaten trillingsmetingen

Rapportnummer: 20186502.R1.V1

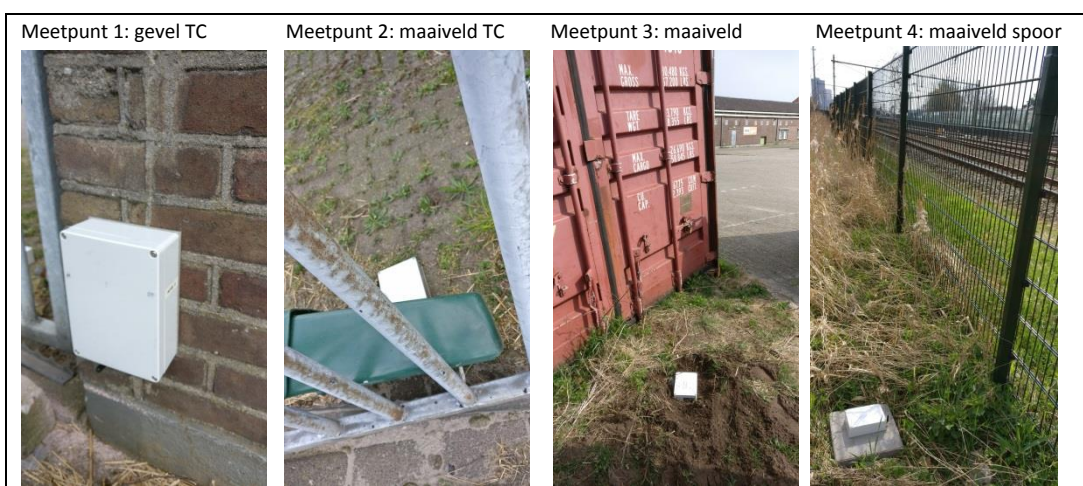
Figuur 4: Foto's meetlocaties

Meetpunt 1 betreft de gevel van het voormalige Ten Cate gebouw. Meetpunt 2 is gelegen op het maaiveld naast de gevel van het pand. Deze locatie is gekozen om de overdracht van de trillingen vanaf maaiveld naar een gebouw inzichtelijk te maken en om trillingen buiten en in het gebouw met elkaar te vergelijken om zo eventuele stoortrillingen in het gebouw inzichtelijk te krijgen. Meetpunten 3 bevindt zich op het maaiveld nabij de rooilijn van de nieuwbouw en meetpunt 4 betreft de metingen op maaiveld in de directe nabijheid van het spoor. Dit meetpunt wordt gebruikt om de resultaten van de overige meetlocatie aan de treinpassages te linken. Dit is nodig om eventuele stoortrillingen buiten beschouwing te kunnen laten. Het was om veiligheidsredenen niet mogelijk om een meter exact ter hoogte van mp 1 t/m 3 te plaatsen. In figuur 4 zijn foto's van de meetlocaties opgenomen.

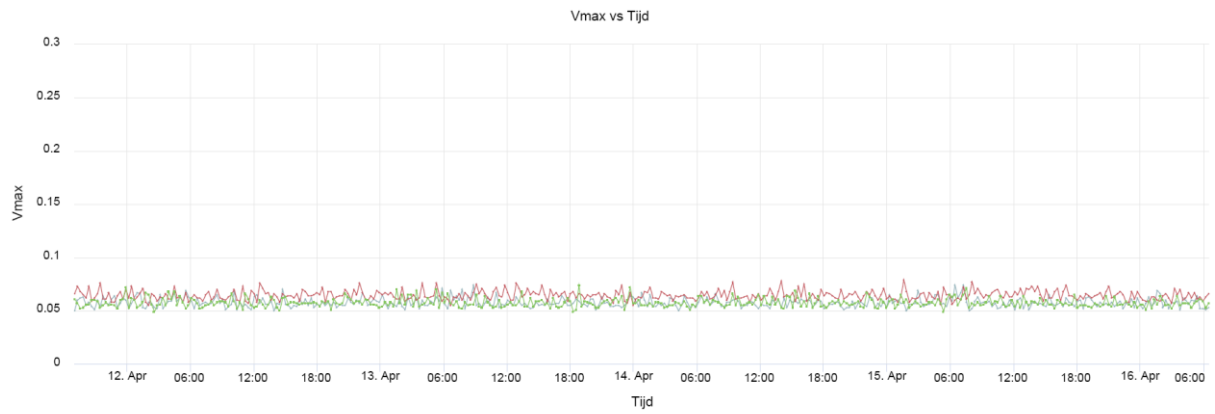
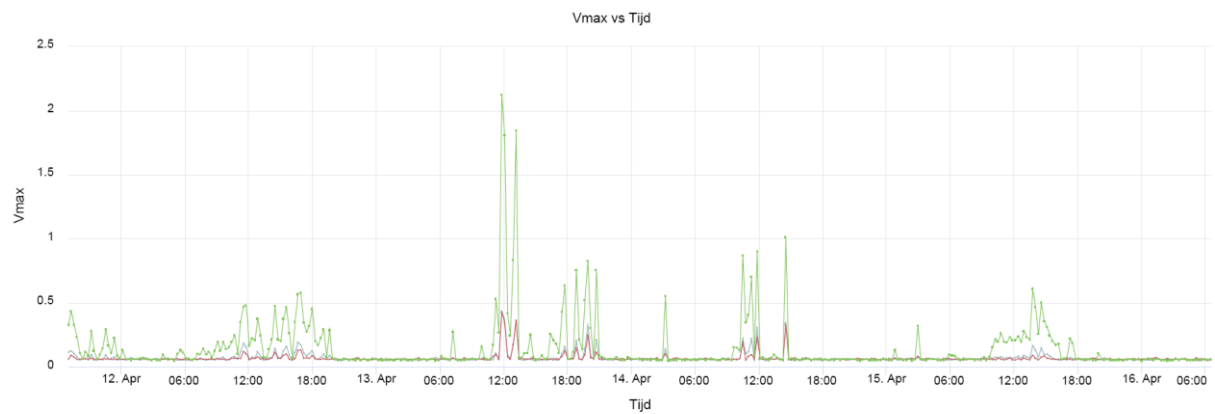
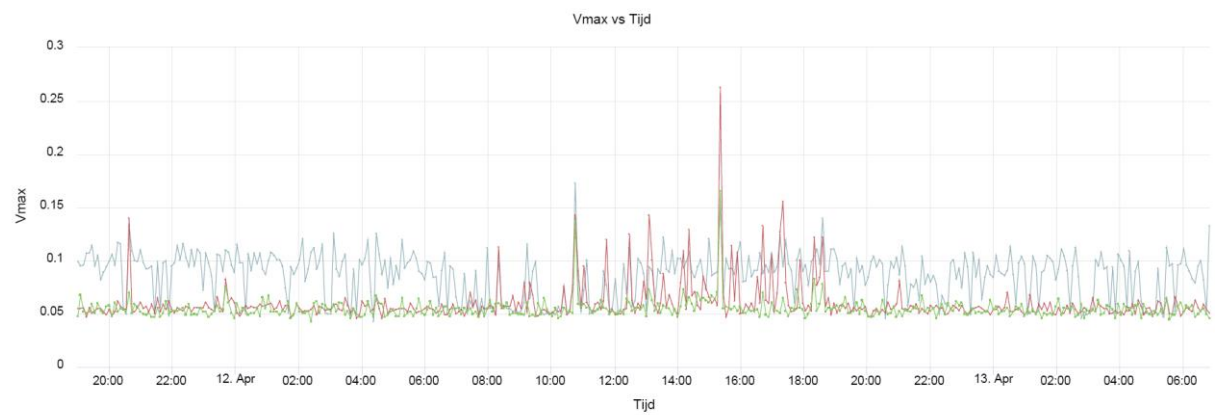
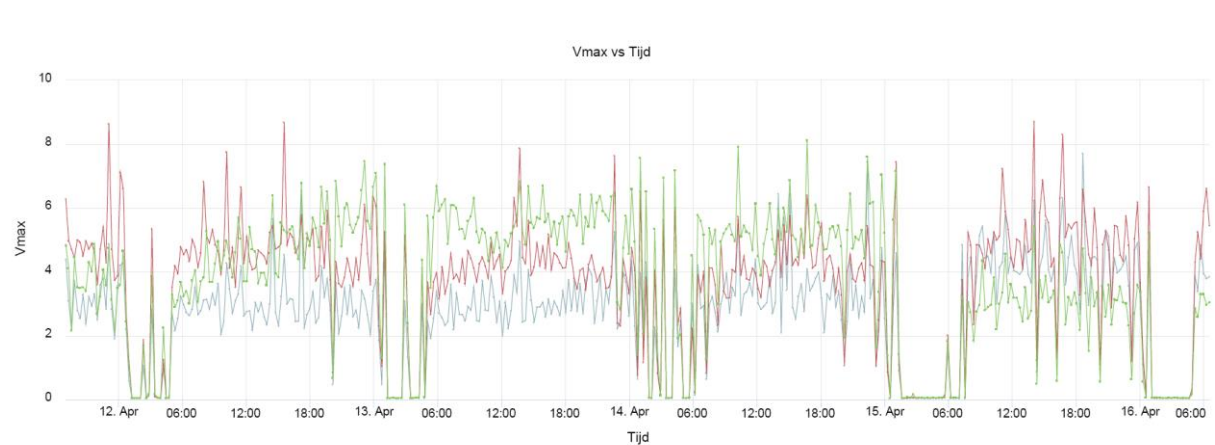
BIJLAGE 2 MEETRESULTATEN DEEL 3

In bijlage 2 zijn de meetresultaten per meetpunt grafisch opgenomen.

Uit de analyse van de resultaten blijkt dat ter plaatse van de rooilijn en het voormalige pand van Ten Cate voldaan wordt aan de streefwaarden.
