ACTUALISEREND BODEMONDERZOEK
OOTMARSUMSESTRAAT 451 IN ALMELO

Rapportnummer: 200431-13/R01

Datum: 16 mei 2018

Rapport opgesteld door: Ortageo Noordoost B.V.
Einsteinstraat 12a
7601 PR Almelo
Tel: +31 546 53 20 74
E-mail: info@ortageo.nl

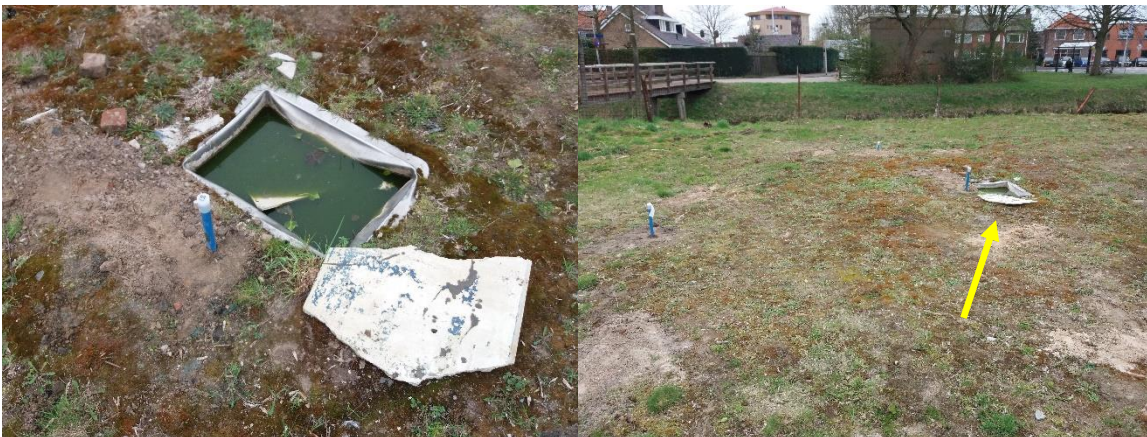
Afbeelding 3: Situering ingegraven bak

Tijdens de veldwerkzaamheden bleek tussen de aangegeven locaties van de loogbaden een kleinere ingegraven bak aanwezig te zijn (zie afbeelding 4). Peilbuis 301 is naast deze bak geplaatst.

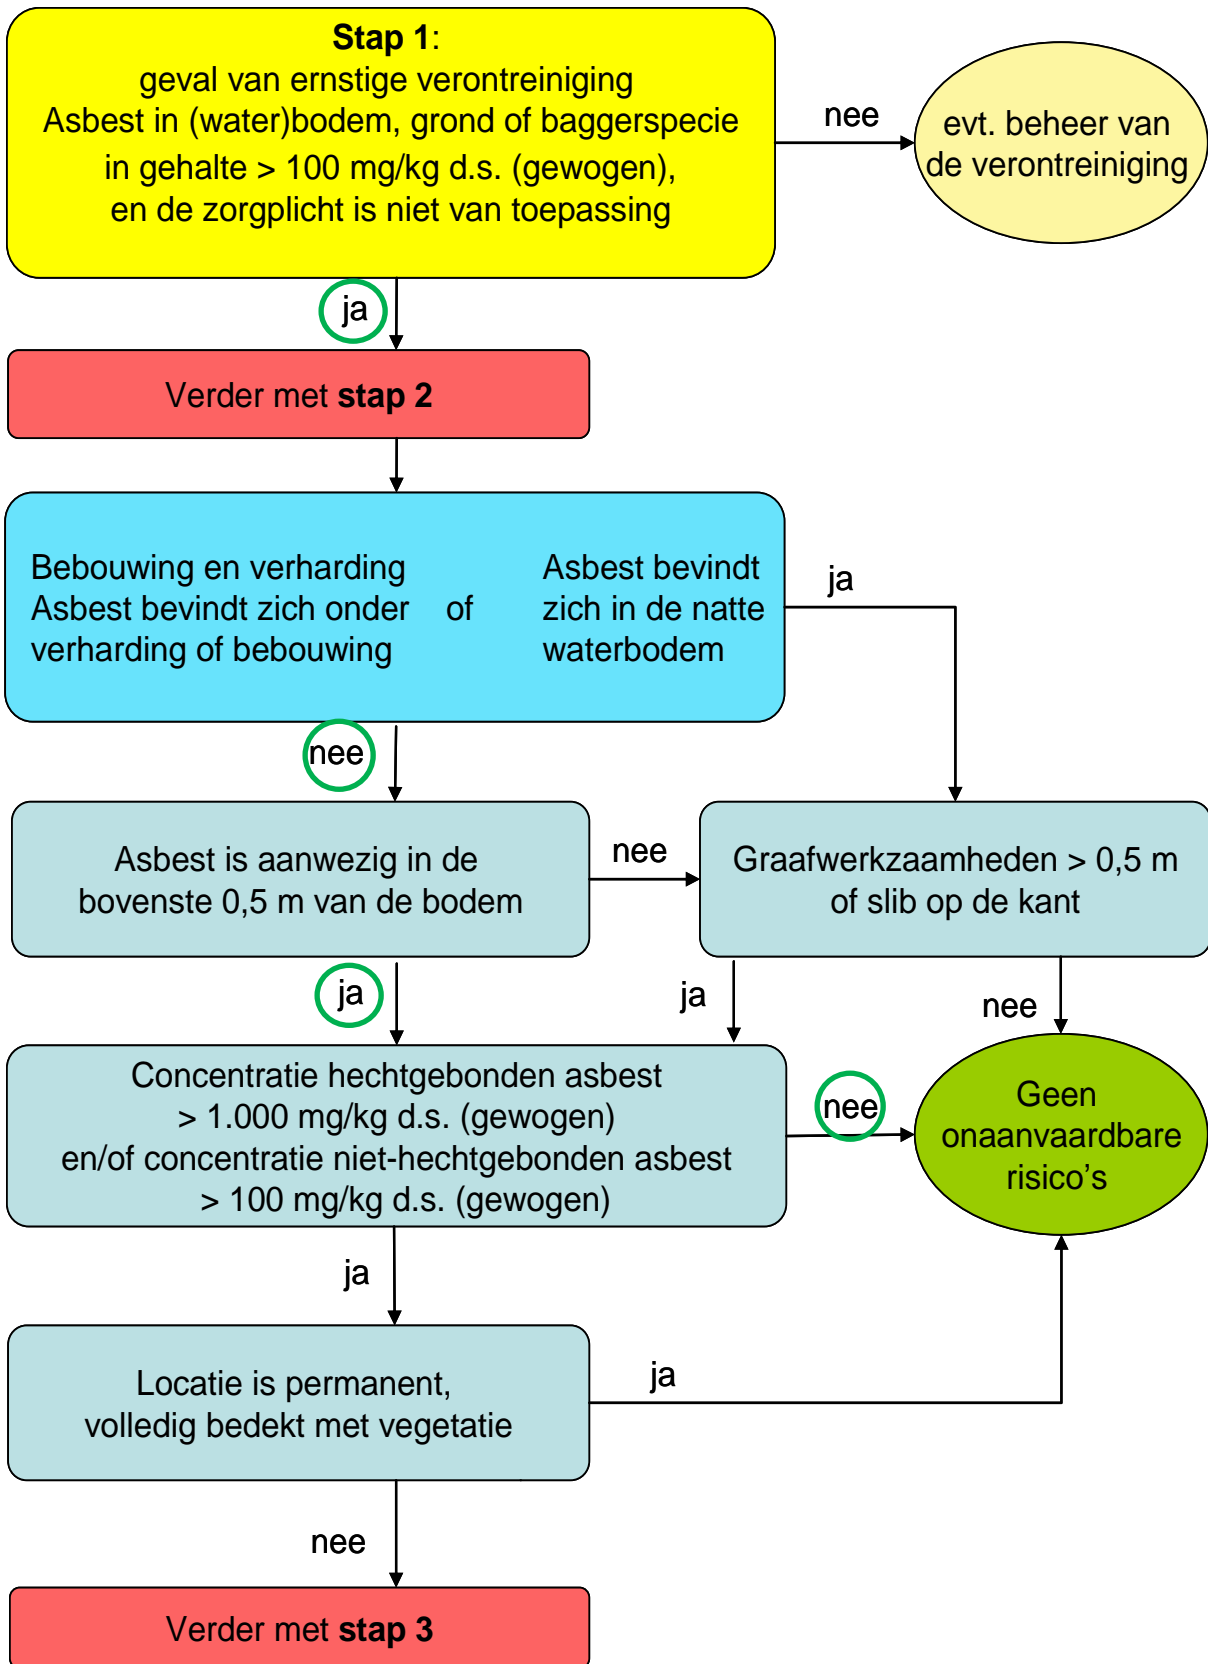
Afbeelding 1: Schema ten behoeve van eenvoudige beoordeling risico's: stap 1 en 2

Wanneer het schema, opgenomen als afbeelding 1 op de volgende pagina, doorlopen wordt blijkt dat er geen "onaanvaardbare risico's" zijn op basis van het huidige gebruik. Als de inrichting of het gebruik van de locatie verandert of bij werkzaamheden op de locatie, dienen de locatiespecifieke risico's opnieuw te worden beoordeeld.
