Rapport

Datum: 08-05-2018

Historisch bodemonderzoek

Locatie: Stadskantoor te Almelo

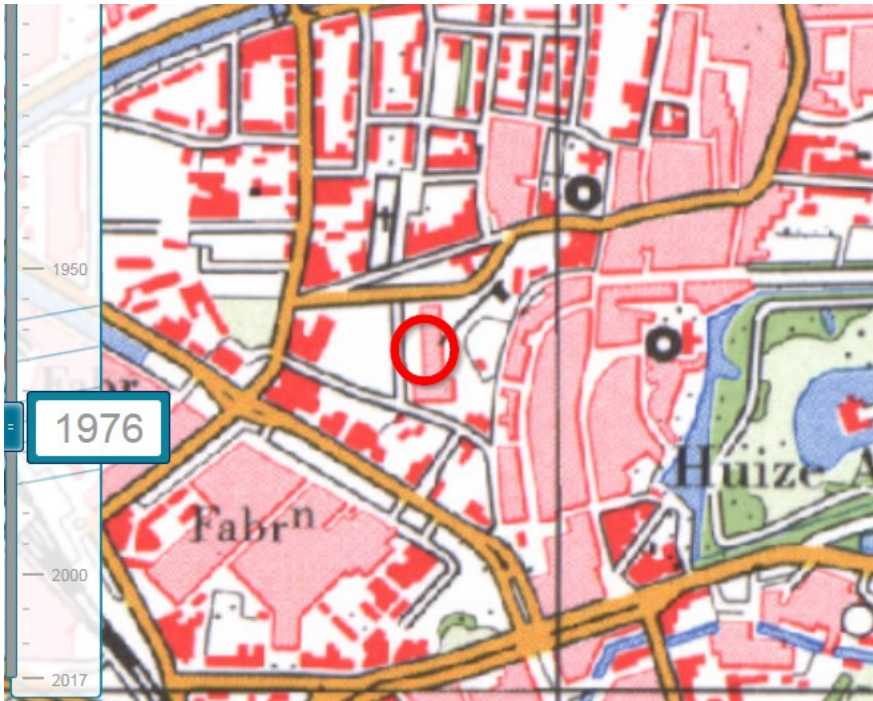
Figuur 2-4: Onderzoekslocatie is 1976

De onderzoekslocatie behoort tot het oude centrum van Almelo en is vanaf de 19e eeuw bebouwd. Tot 1975 is ter plaatse van het huidige stadskantoor een fabriek zichtbaar (zie fig. 2-3). Deze fabriek is begin jaren '70 verdwenen en daarvoor is het stadhuis in de plaats gekomen (zie fig. 2-4). Tot 2018 zijn geen veranderingen opgestreden aan deze situatie (zie fig 2-5). Verder zijn geen bijzonderheden waar te nemen. In de toekomst zal op de locatie de parkeerkelder worden uitgebreid. Er is geen aanleiding te verwachten dat de grond in de toekomst belast gaat worden door bodembedreigende activiteiten.

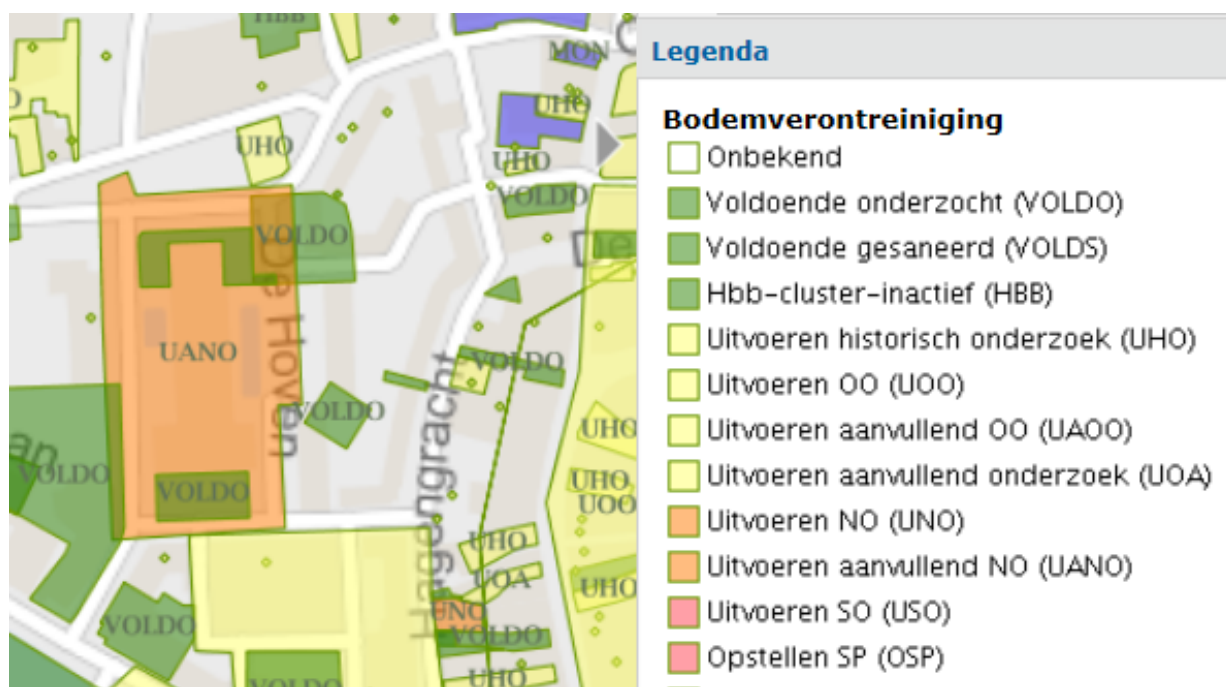
Volgens de Bodematlas van de provincie Overijssel dient de grond ter plaatse van onderzoekslocatie aanvullend nader onderzocht te worden (zie fig. 2-8).

Figuur 2-8: Bodemkwaliteit ter plaatse van de onderzoekslocatie

Volgens de bodematlas van de provincie Overijssel dient op de locatie een nader bodemonderzoek uitgevoerd te worden. Op basis deze onderzoeksresultaten wordt geadviseerd zo nodig aanvullend bodemonderzoek uit te voeren. Het geval van ernstige bodemverontreiniging dient voor de aanleg van de parkeergarage gesaneerd te worden.
