Onderwerp: **verkennend bodemonderzoek asbest in grond
volgens NEN-5707+C1
Haydnlaan nr. 2-4 te Almelo**

Projectnummer: **18-M8730**

Opdrachtgever: **BJZ.nu**

Datum: **14 januari 2019**

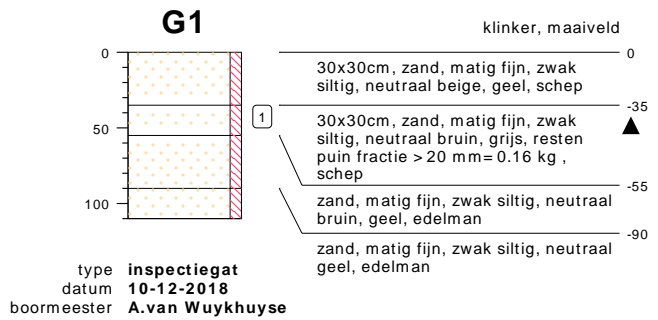
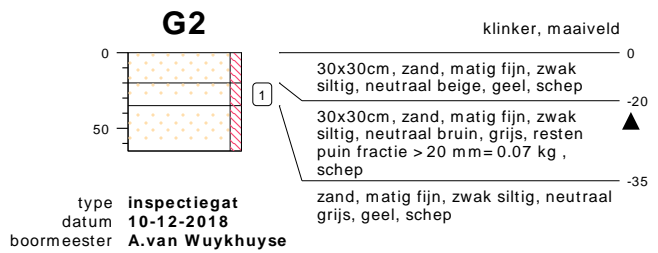
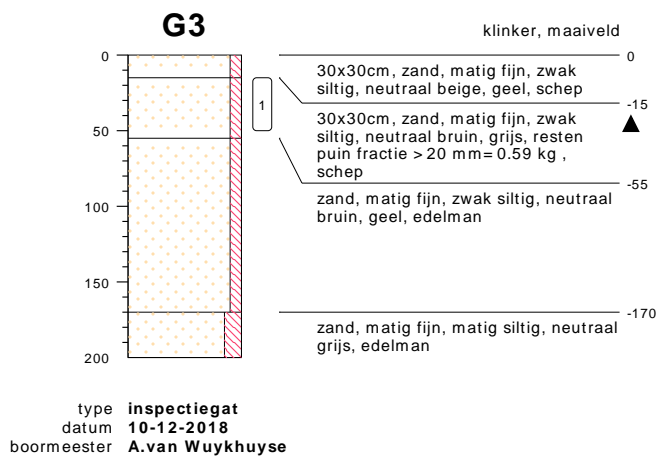
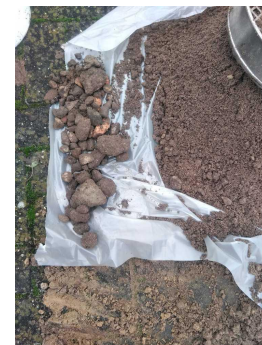
bodemprofielen BIJLAGE 3 PROFIELEN

onderzoek **Haydnlaan 2-4 te Almelo**
 projectcode **18-M8730**
 datum **13-01-2019**
 getekend conform **NEN 5104**
 pagina **1 van 3**

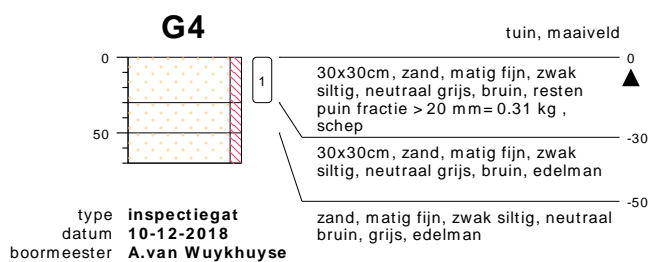
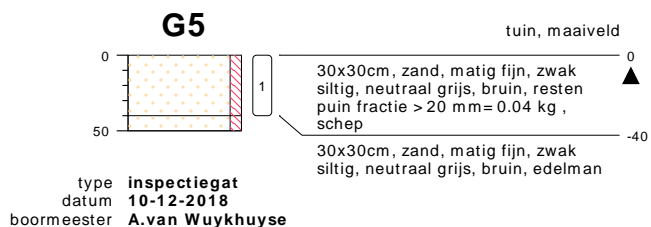
bodemprofielen **BIJLAGE 3 PROFIELEN**

onderzoek **Haydnlaan 2-4 te Almelo**
projectcode **18-M8730**
datum **13-01-2019**
getekend conform **NEN 5104**
pagina **2 van 3**
