**RAPPORT VERKENNEND BODEMONDERZOEK**  
**conform NEN 5740**  
**Krooshoopsweg - Bornerbroek**

*Locatie:*  
Krooshoopsweg  
tussen huisnummers 3 en 4  
7627 NA Bornerbroek

Projectcode: 18021910

Rapportagedatum: 23 april 2018

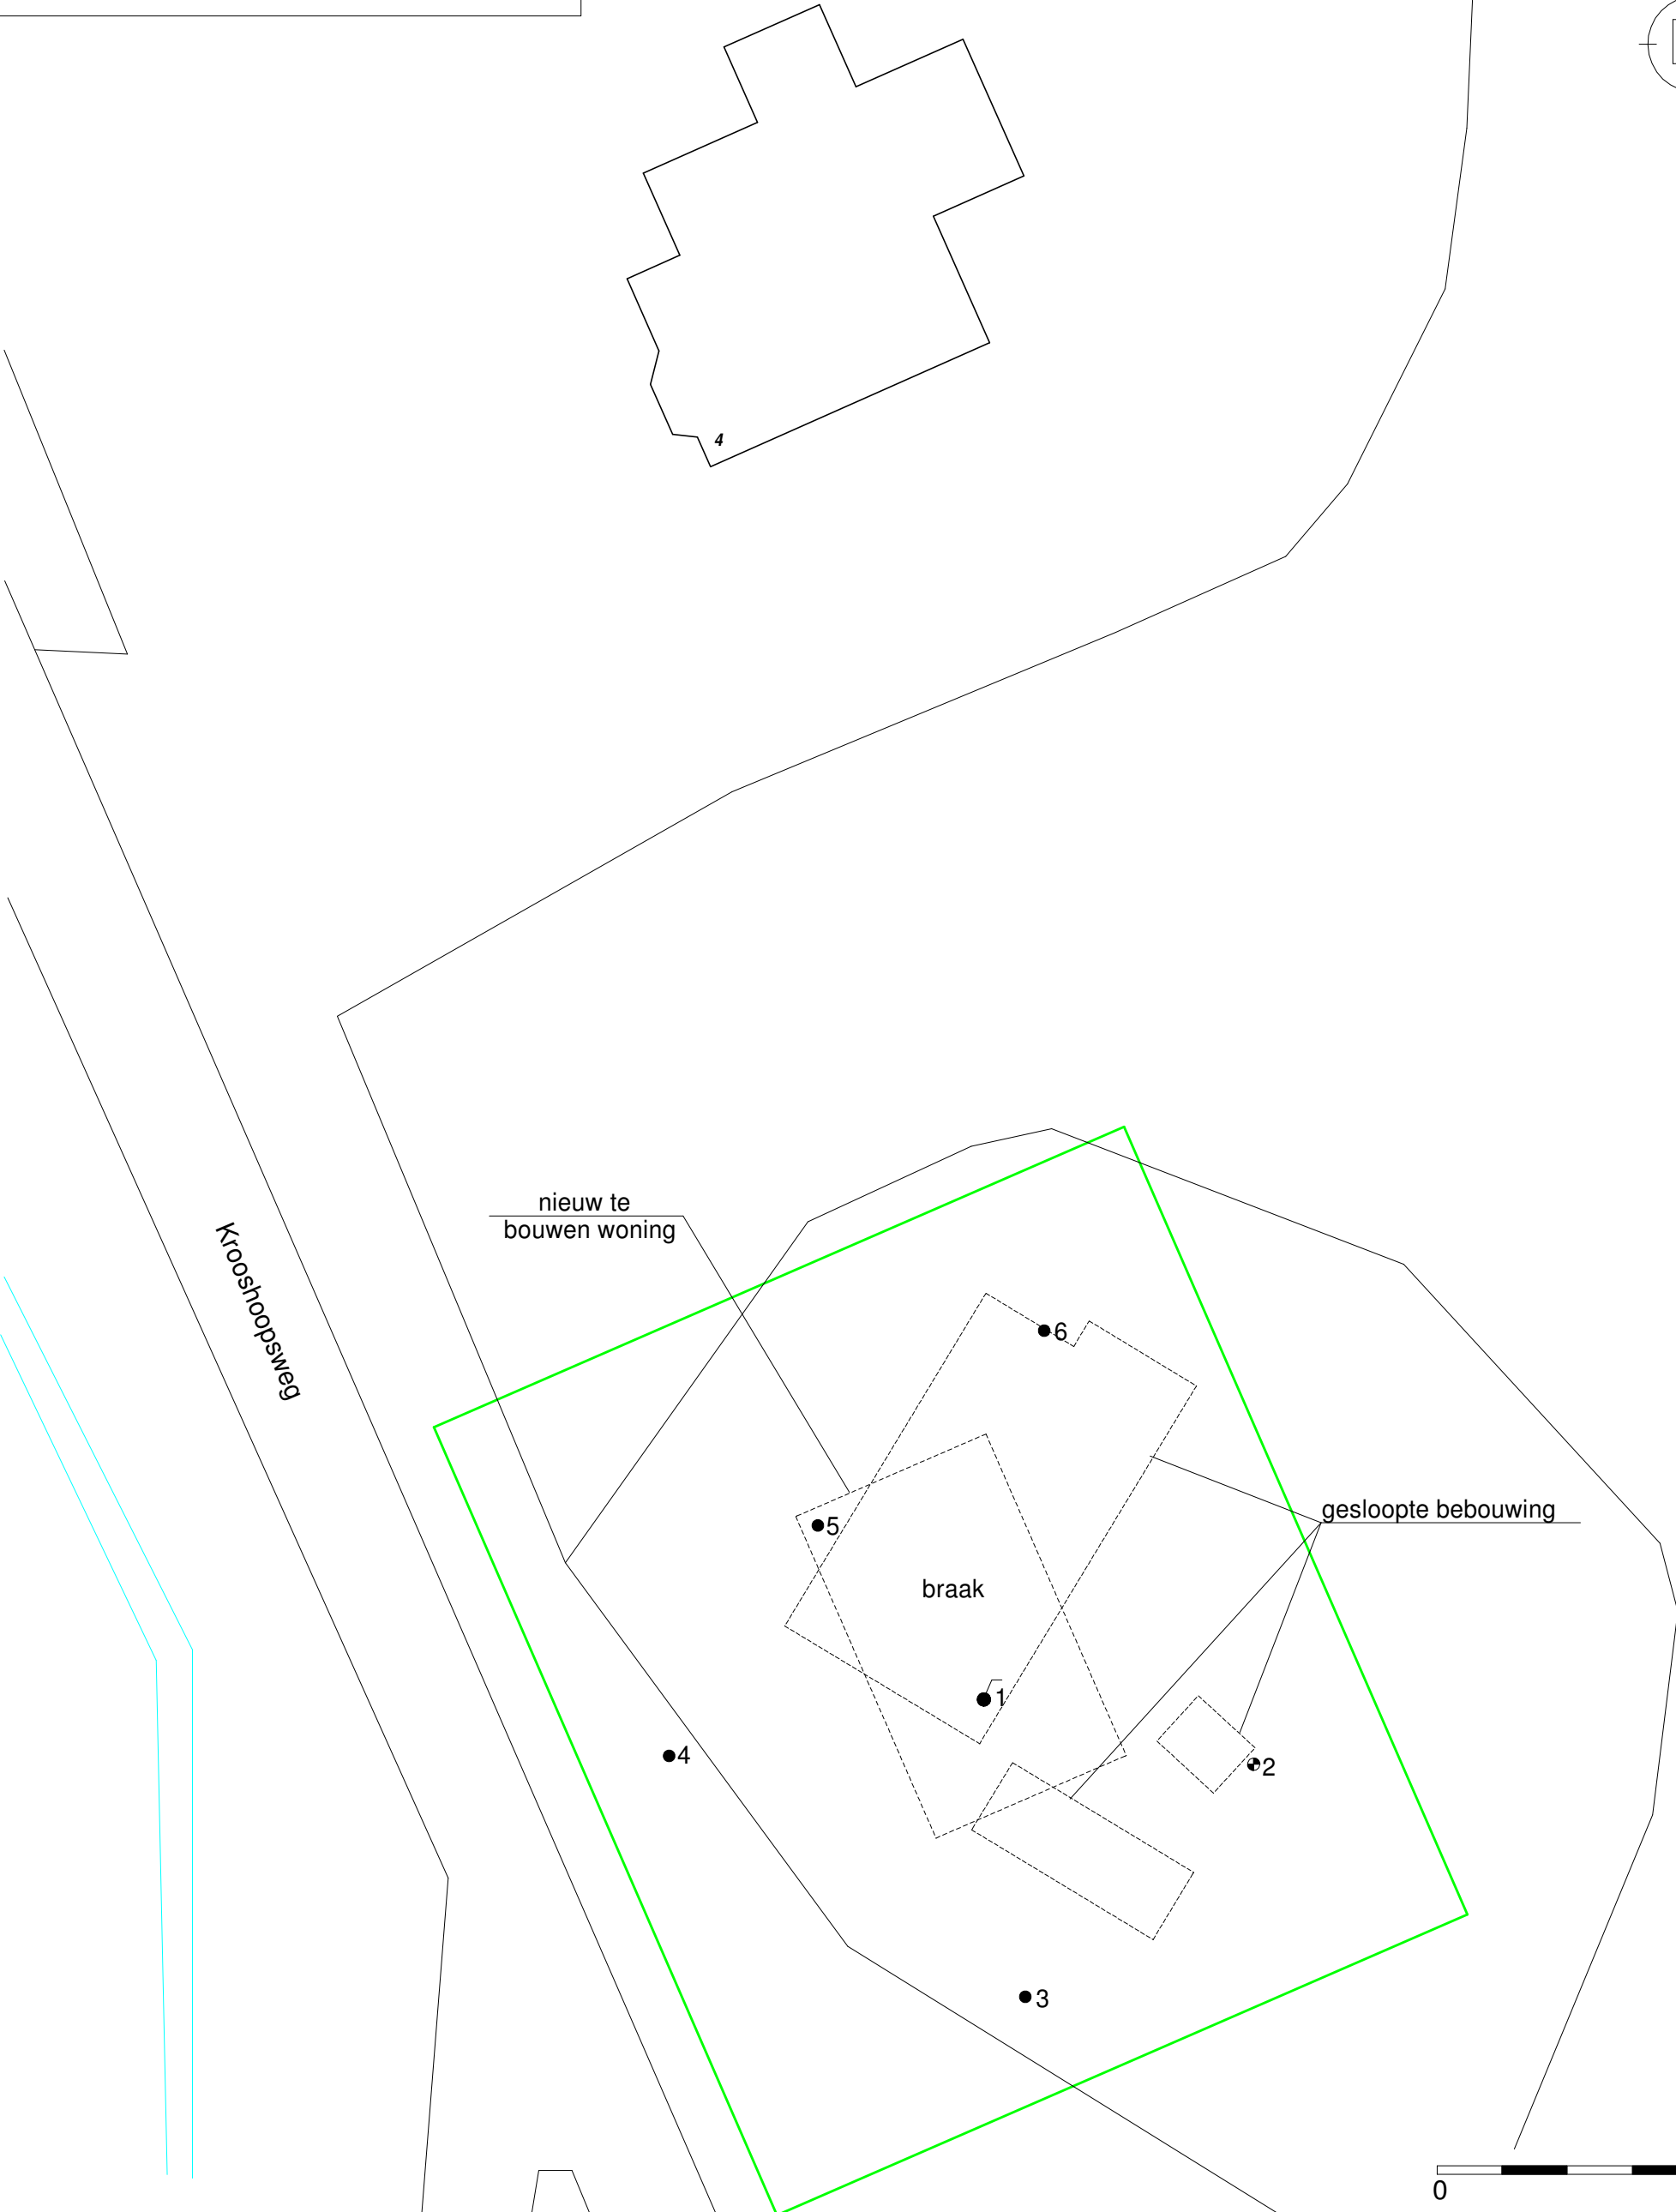
Bijlage I  
Regionale ligging locatie  
Situatieschets Kruse Milieu BV met boorlocaties

Op een terreindeel met een oppervlakte van circa 990 m<sup>2</sup> worden in totaal 6 boringen verricht waarvan 4 tot 0.50 meter en 2 tot 2.0 meter diepte of tot de grondwaterspiegel. Voor het meten van het grondwaterpeil en het nemen van grondwatermonsters op de locatie wordt één diepe boring overeenkomstig NEN 5766 afgewerkt tot peilbuis.

Op 9 april 2018 zijn op de onderzoekslocatie in totaal 6 boringen verricht met behulp van een Edelmanboor. De boringen zijn gecodeerd als 1 tot en met 6. De situering van de monsterpunten is weergegeven op de situatieschets van bijlage I.

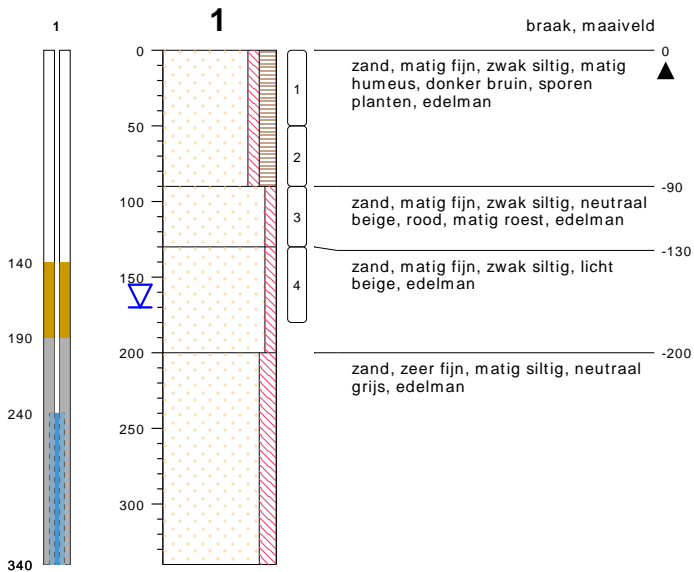
Bijlage II  
Boorstaten

Tijdens de boorwerkzaamheden is de bodemopbouw beschreven en is de grond zintuiglijk beoordeeld op eventuele aanwezigheid van verontreinigingen. De boorbeschrijvingen zijn weergegeven in bijlage II. De bodemopbouw ter plaatse van de onderzoekslocatie bestaat vanaf maaiveld tot circa 2.0 m-mv uit matig fijn, zwak siltig zand dat tot circa 0.9 m-mv tevens matig humeus is. Van 2.0 m-mv wordt tot einde boordiepte (3.4 m-mv) zeer fijn, matig siltig zand opgeboord. In de grond zijn roest- en/of oerhoudende lagen aangetroffen. Er zijn geen bodemvreemde materialen waargenomen. Door de veldwerker zijn visueel geen asbestverdachte materialen waargenomen op het maaiveld of in de bodem.

Boring 1 is doorgezet in de ondergrond tot 3.40 m-mv. Wanneer het grondwater werd bereikt, werd een zuigerboor gebruikt om een PVC-peilbuis te kunnen plaatsen. Een peilbuis bestaat uit een filter met een lengte van 1.0 meter, gekoppeld aan een blinde stijgbuis. Ter hoogte van het filter, met een diameter van 28 x 32 mm, is filtergrind in het boorgat gestort.
