## VERKENNEND BODEMONDERZOEK NEN 5740 EN NEN 5707

Locatie aan de Noorderes in Almelo  
(BOD-2355)

| <b>Rapportnummer:</b> | 213264/R01 |
| <b>Datum:</b> | 14 september 2020 |

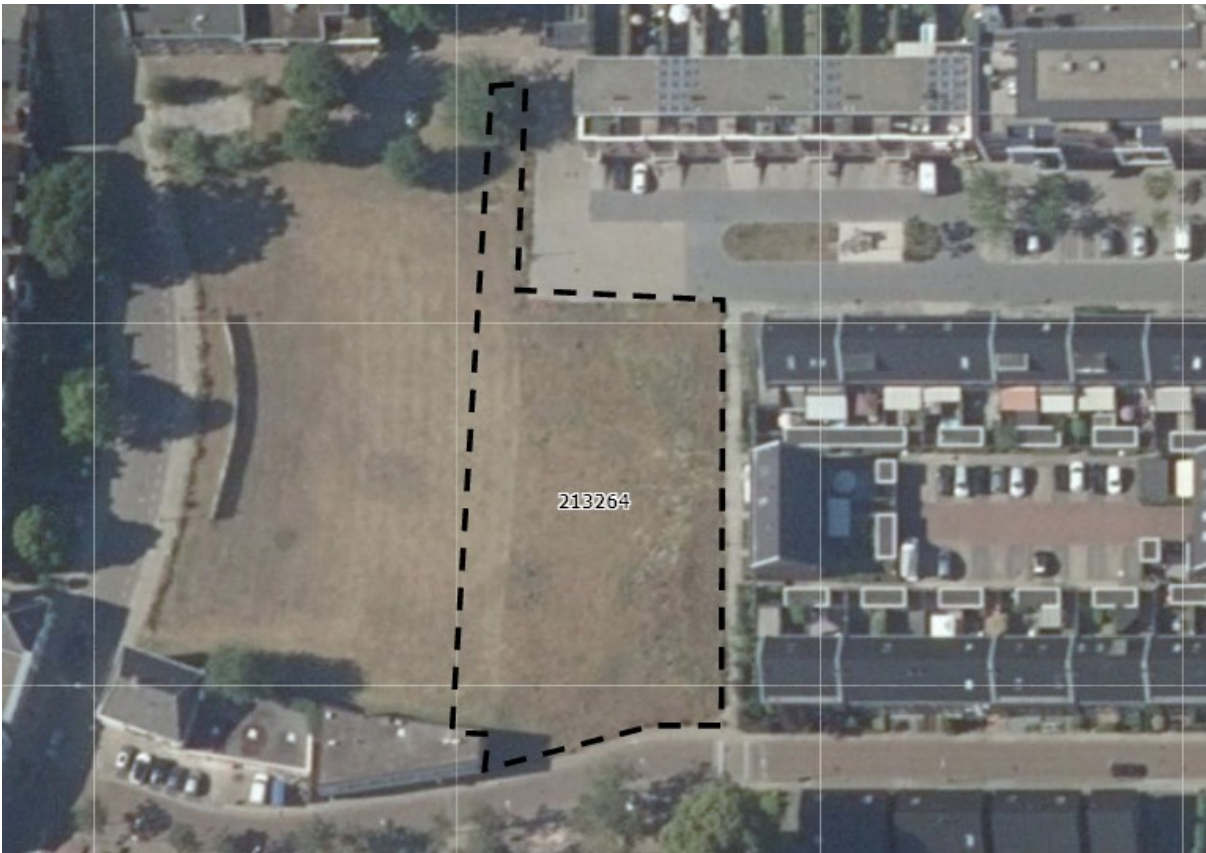
Afbeelding 1: Situering onderzoekslocatie (bron: ArcGis)

De situering van de onderzoekslocatie is globaal weergegeven op afbeelding 1 (zwarte stippellijn).
