## Jan Vermeerstraat te Almelo

Milieuhygiënisch vooronderzoek  
Verkennd milieukundig bodemonderzoek

Kenmerk 2005N633/PMU/rap1.2  
Datum 11 november 2020

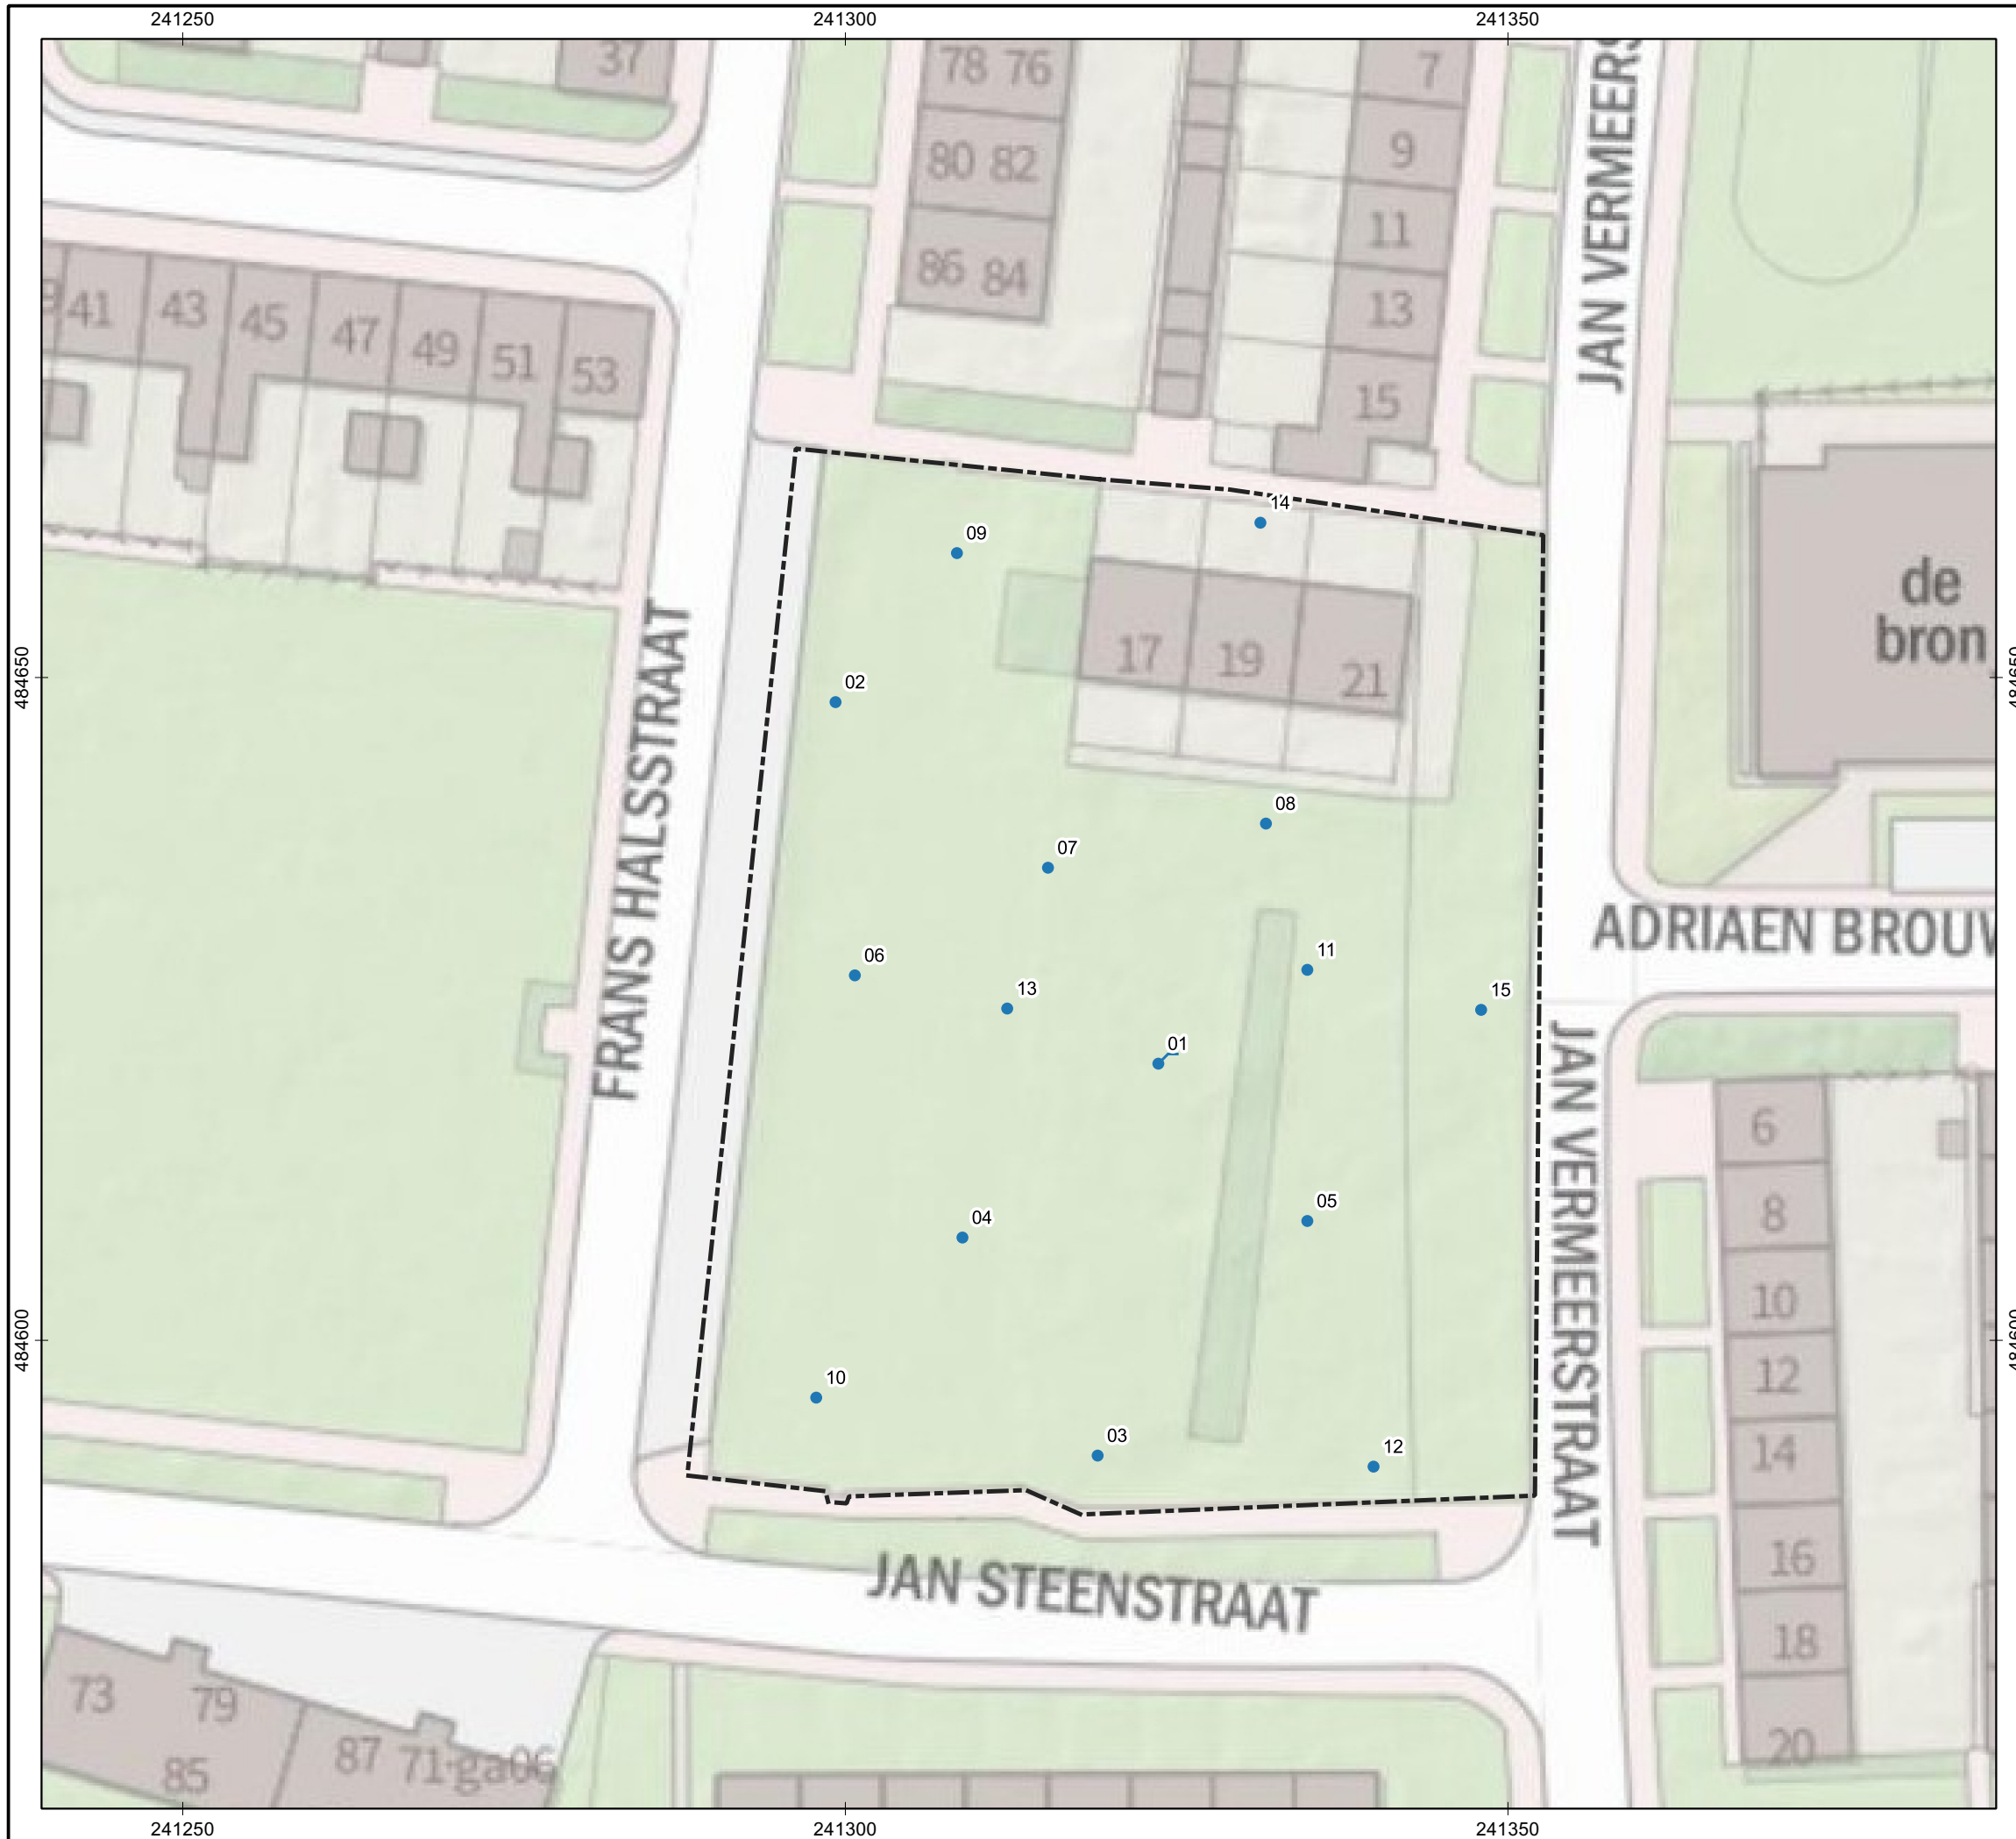
- Legenda**
- Plangebied
  - Boorpunten**
  - Boring
  - Boring met peilbuis

Een samenvatting van de tijdens het veldonderzoek uitgevoerde werkzaamheden is opgenomen in de navolgende tabel. De posities van de genoemde meetpunten zijn weergegeven op situatietekening 1.1 die in bijlage 1 is opgenomen.
