Onderwerp: **verkennend milieukundig bodemonderzoek volgens NEN  
5740+A1 Schapendrift 7-9 te Bornerbroek**

Projectnummer: **20-M9520**

Opdrachtgever: **BJZ.nu**

Datum: **19 oktober 2020**

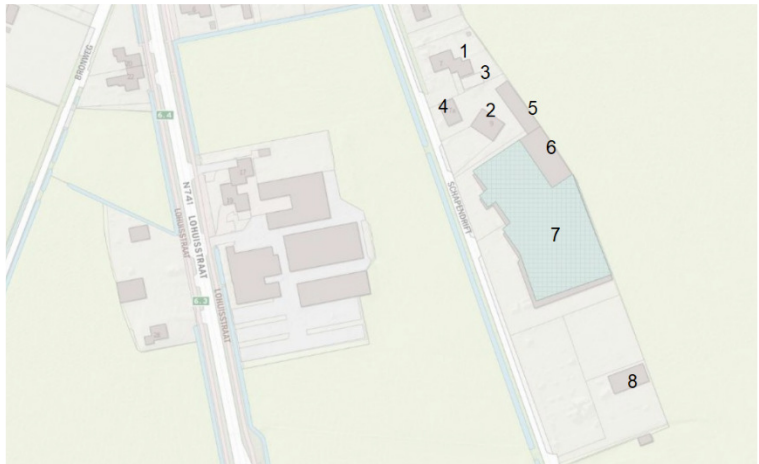
<p><i>figuur 1: situering gebouwen op de locatie</i></p> <p>In de bestaande bebouwing behorende tot het vm. tuincentrum vindt thans deels opslag plaats van meubelen ed. In het zuidelijk deel van de kas worden thans nog meubelen gerestaureerd.</p> <p>Het onbebouwde deel van de onderzoekslocatie is deels verhard met beton, betonklinkers, betontegels. Het terreindeel tussen de schapendrift en de aanwezige heg en hekwerk alsmede het pad tussen de kassen en Schapendrift 9 is verhard met gebroken puin. Het onbebouwde en onverharde deel van de locatie is als (moes)tuin in gebruik.</p> <p>Het terreindeel ten zuiden van het kassencomplex wordt deels gebruikt voor opslag van units, zeecontainers, bestratingsmateriaal ed. Nabij de zuidgrens bevindt zich een gronddepot (de kwaliteit van de grond in het depot is in dit onderzoek niet onderzocht).</p> <p>Aanleiding tot het uitvoeren van het onderzoek is de geplande herontwikkeling van de onderzoekslocatie en geplande nieuwbouw op de locatie. Het onderhavige bodemonderzoek heeft betrekking op het terreindeel zoals opgenomen in bijlage 2.</p>

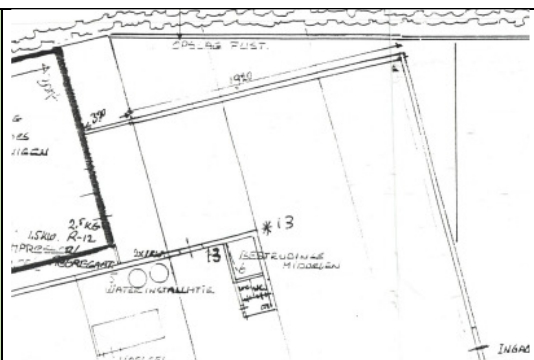
<p><i>figuur 2: situering bestrijdingsmiddelenkast op Hinderwetvergunning 1998</i></p> <p>In de kas / verkoopgedeelte was sprake van een geringe opslag van verpakte bestrijdingsmiddelen t.b.v. de verkoop. In de winkelruimte was tevens opslag van verf in blikken t.b.v. verkoop.</p> <p>Op een deel van het onbebouwd terrein werden planten opgesteld. Op de locatie werden volgens informatie van de eigenaar geen planten gekweekt. Planten werden ingekocht voor de verkoop.</p> <p>Op het terrein ten zuiden van de kassen vond opslag plaats van bestratingsmateriaal, compost ed.</p> <p>In het verre verleden werd op het zuidelijk deel van de locatie snoeihout verbrand. De exacte plek waar dit plaatsvond is niet bekend.</p> <p>Er is geen andere informatie omtrent evt. (voormalige) potentieel bodembedreigende activiteiten/calamiteiten (verbranding afval, opslag van gevaarlijke stoffen etc.) op de onderzoekslocatie.</p> <p>De opdrachtgever is voornemens om de onderzoekslocatie te herontwikkelen en nieuwbouw te ontwikkelen Het onderhavige onderzoek heeft betrekking op het terreindeel zoals opgenomen in bijlage 2.</p>
