VERKENNEND BODEMONDERZOEK

NACHTEGAALSTRAAT/NIEUWSTRAAT 171

TE ALMELO

# Rapportage verkennend bodemonderzoek

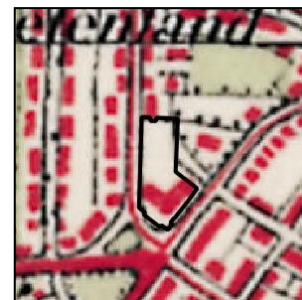
Figuur 3. 1950

Volgens historisch kaartmateriaal uit de periode 1900-1925 was de locatie, alsmede de omgeving ervan, destijds in agrarisch gebruik (weide). Tevens liepen er enkele sloten over de onderzoekslocatie. Tot circa 1925 is dit gebruik van de onderzoekslocatie niet wezenlijk veranderd. Na 1925 is een schoolgebouw op de onderzoekslocatie gebouwd. Het overige deel van de onderzoekslocatie is onbebouwd gebleven. Rond 1955 is bij de school nieuwbouw gerealiseerd, het overige deel van de onderzoekslocatie bleef onbebouwd. Deze situatie is tot 1988 onveranderd gebleven. Vanaf 1988 is op het onverharde gedeelte van de onderzoekslocatie nieuwbouw gerealiseerd. Na 2014 is de bebouwing uit 1988 gesloopt. Tot op heden bestaat de onderzoekslocatie uit een leegstaande school. Het overige gedeelte van de onderzoekslocatie is gedeeltelijk onverhard (gras) en gedeeltelijk verhard (klinkers en tegels). Figuur 1 tot en met 6 geven het gebruik van onderzoekslocatie voor de periode 1900-2015 weer.

Uit bestudering van luchtfoto's en historisch kaartmateriaal blijkt dat de verkaveling sinds 1950 niet veranderd is. Verder blijkt uit de geraadpleegde bronnen geen aanwezigheid van ophogingen, dempingen of stortingen.

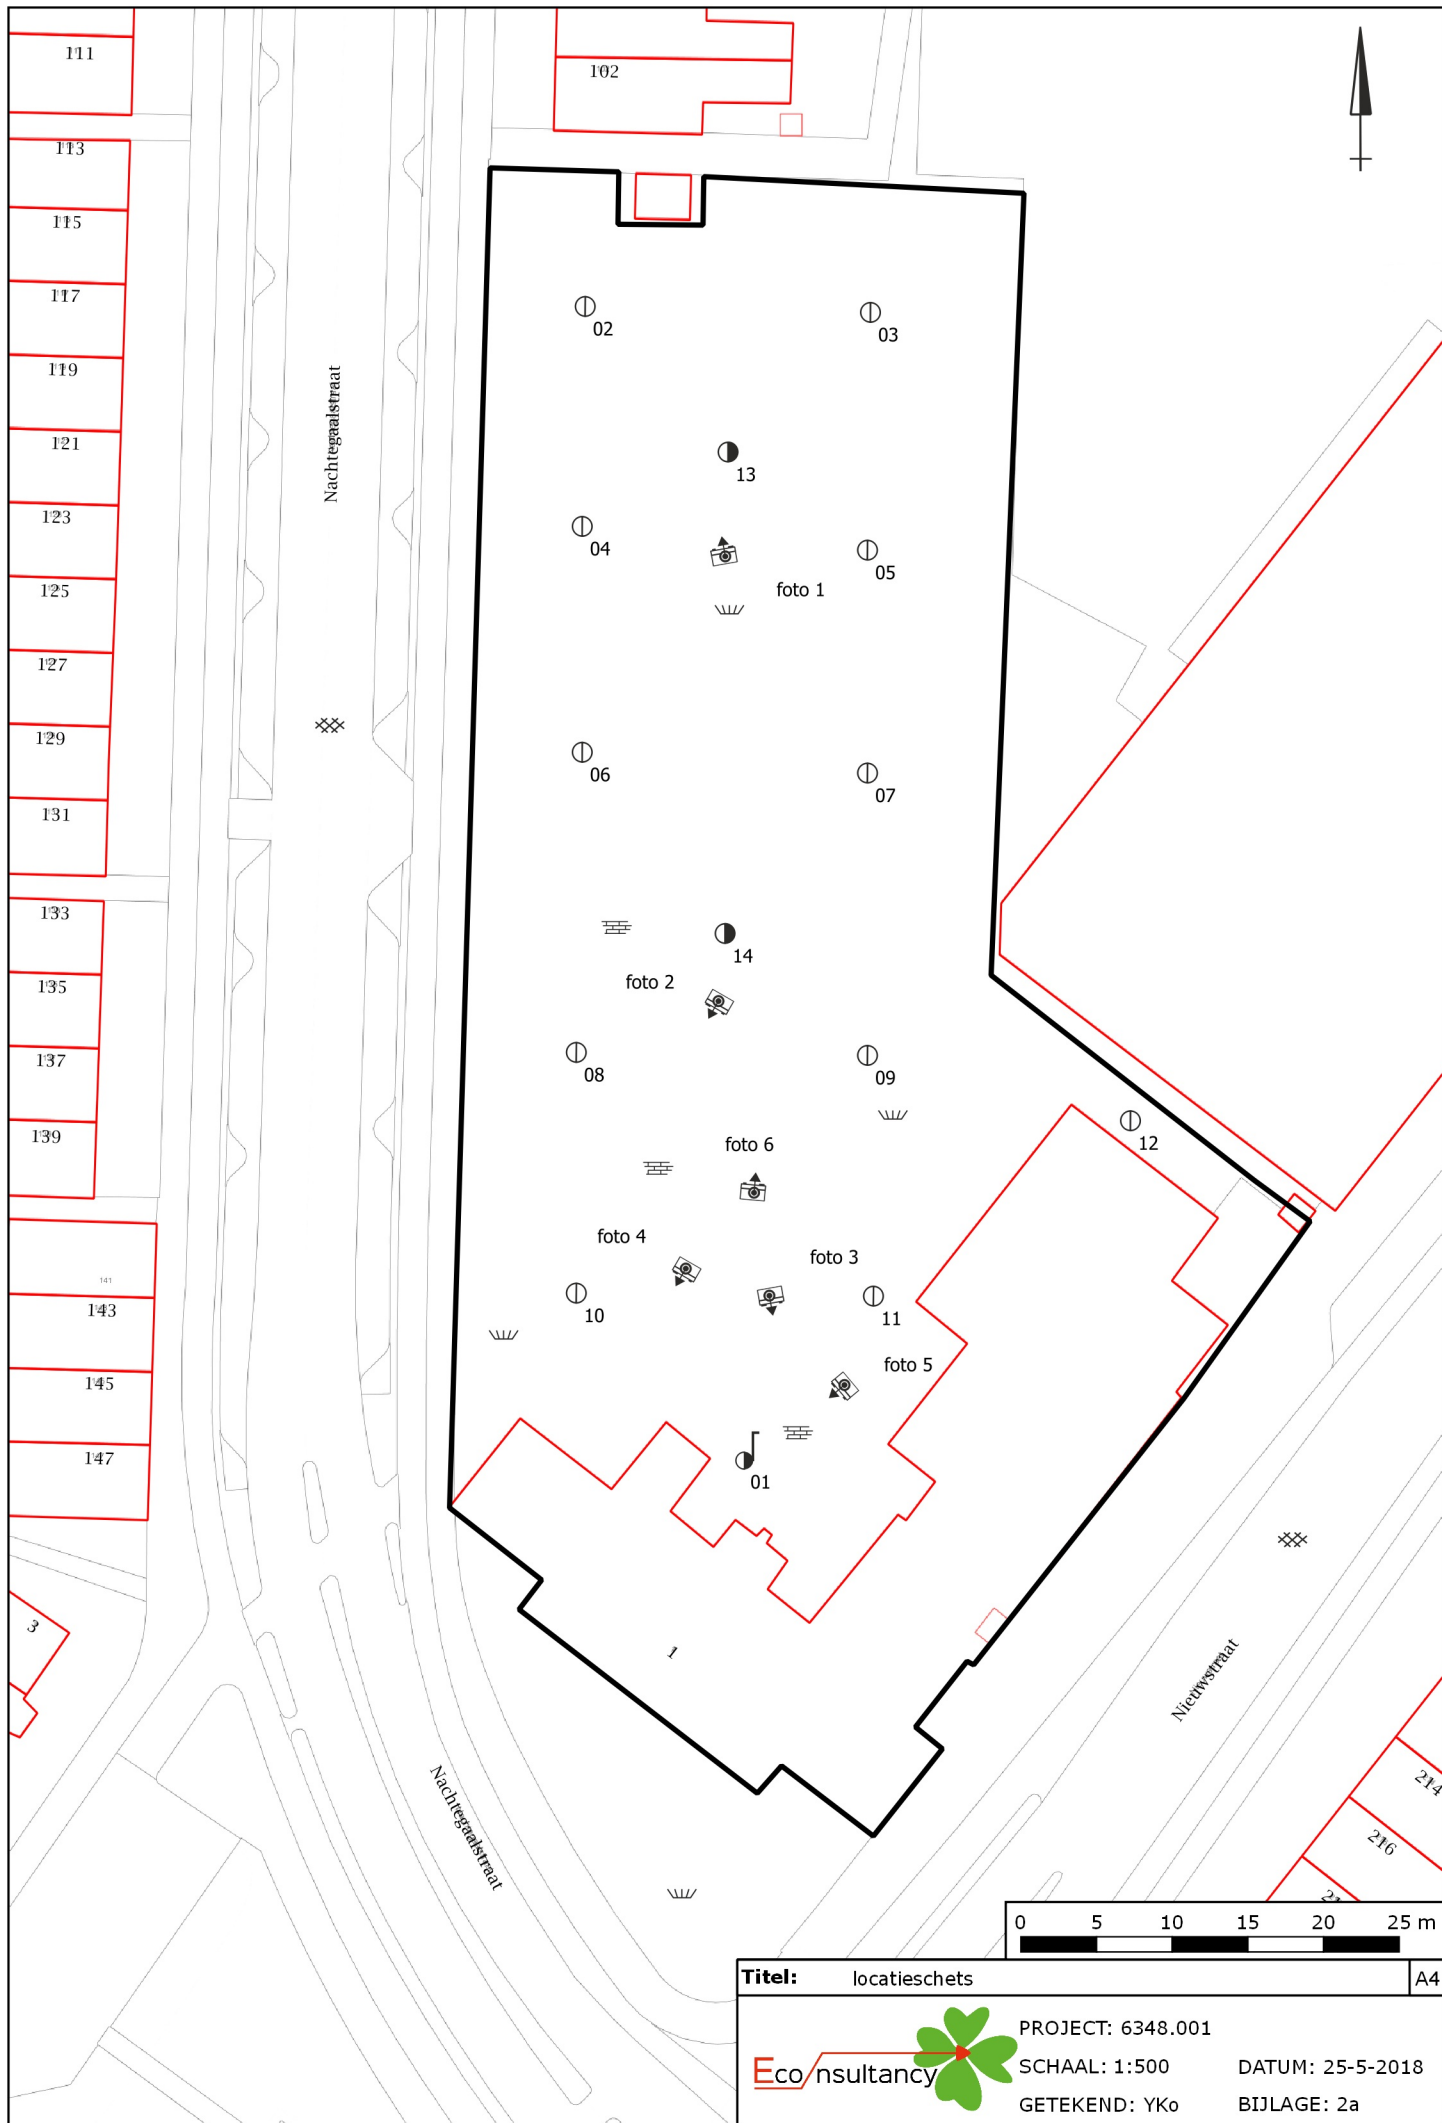
**Titel:** locatieschets A4

In bijlage 2a is de huidige situatie op een locatieschets weergegeven. Bijlage 2b bevat enkele foto's van de onderzoekslocatie.
