VERKENNEND BODEMONDERZOEK

BORNERBROEKSESTRAAT ONG.

TE ALMELO

# Rapportage verkennend bodemonderzoek

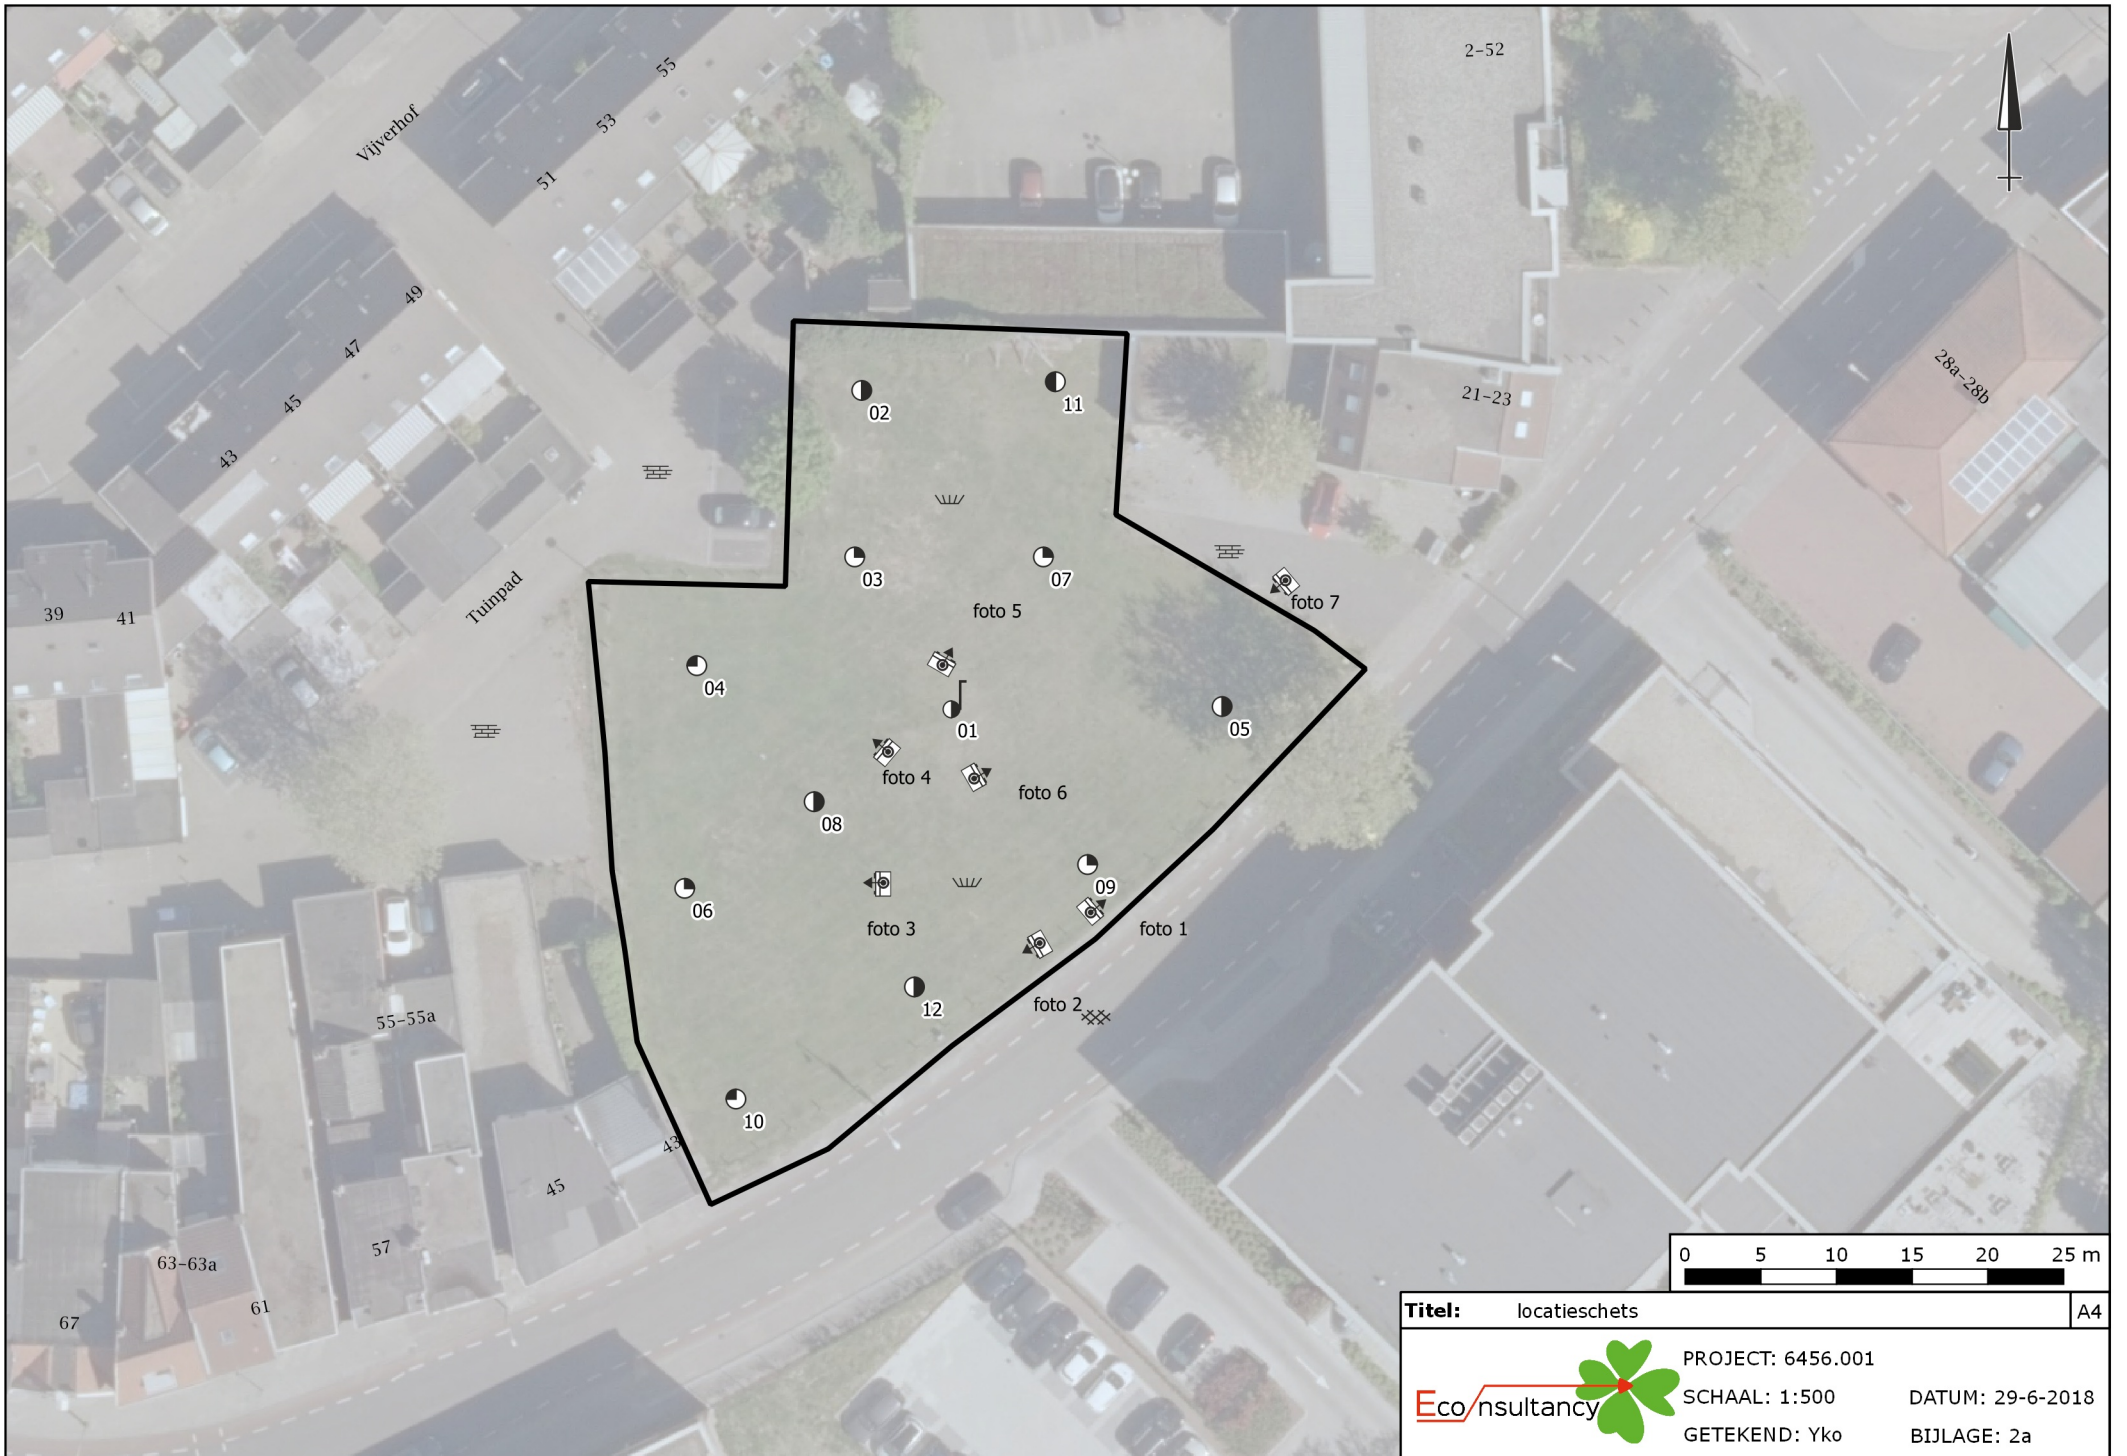
In bijlage 2a is de huidige situatie op een locatieschets weergegeven. Bijlage 2b bevat enkele foto's van de onderzoekslocatie.
