**RAPPORT VERIFICATIE BODEMONDERZOEK**  
**Op basis van NEN 5740**  
**Perenstraat-Parallelweg - Almelo**

# Rapport Verificatie Bodemonderzoek op basis van NEN 5740 Perenstraat - Parallelweg - Almelo

Projectcode: BOD-2339 (20048233)

Rapportagedatum: 8 oktober 2020

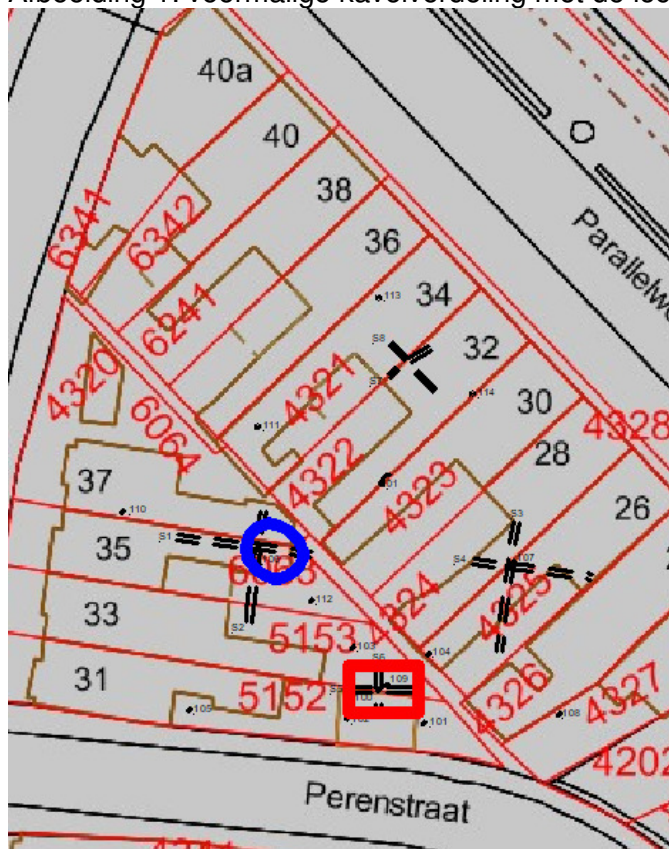
Afbeelding 1: voormalige kavelverdeling met de locaties van de verontreinigingskernen

De 3 verontreinigingen bevinden zich op basis van de voormalige kadastrale kavelverdeling op verschillende percelen (zie afbeelding 1). De verontreinigingen bevinden zich geheel of gedeeltelijk onder de voormalige bebouwing. Het is daarom mogelijk dat de verontreinigingen reeds voor de bouw van deze woningen aanwezig waren. De oorzaak wordt gezocht in de activiteiten rondom het spoor, waarbij de locatie werd gebruikt voor (tijdelijke) op- en overslag van kolen. Door de herinrichting van het terrein is vermoedelijk de bovengrond (leeflaag) geroerd geraakt, waardoor er heterogeen verspreid verschillende verontreinigde puntbronnen zijn ontstaan. Ook kan niet uitgesloten worden dat in meerdere woningen in het verleden met kolen werden gestookt en dat restanten hiervan in de voormalige tuinen zijn terecht gekomen.
