## Verkennend Bodemonderzoek

Project: 2021-201

Locatie: Grote Bavenkelsweg 11 te Bornerbroek

Datum: 6 september 2021

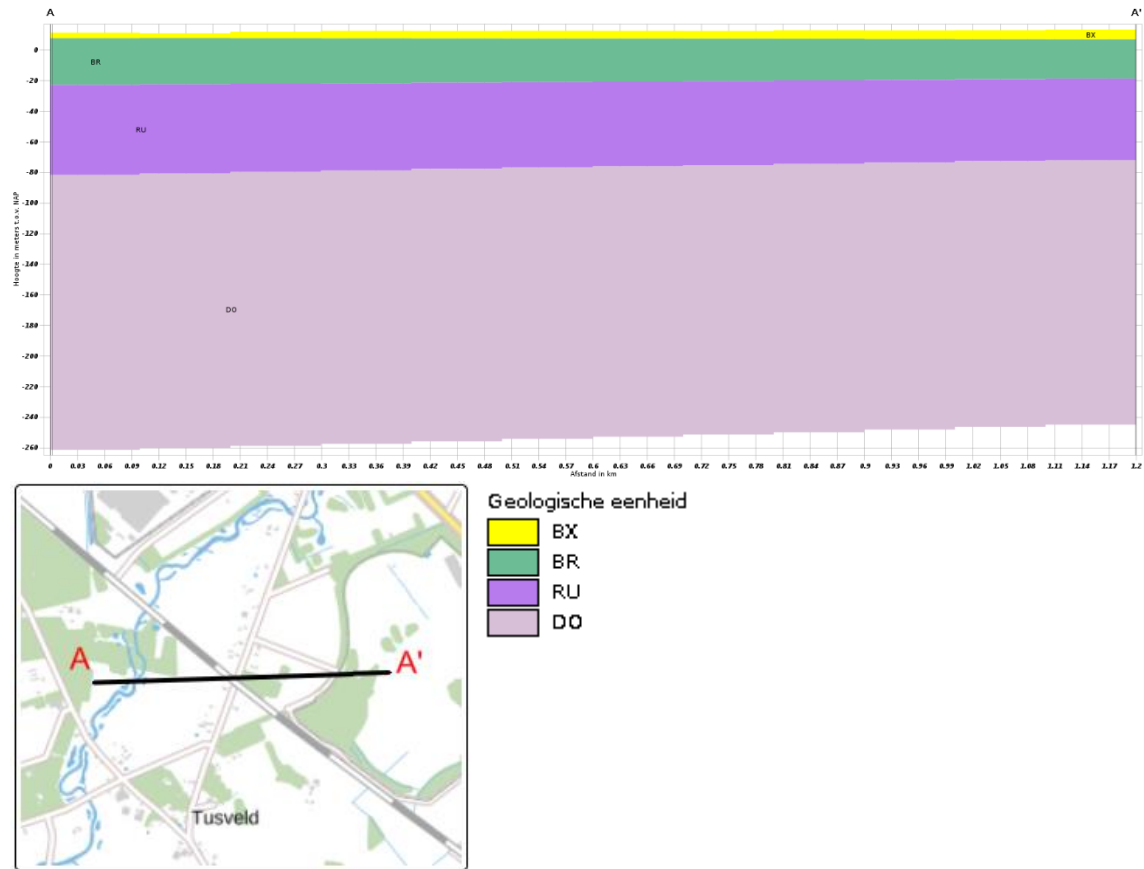
Figuur 1 Geologisch opbouw landelijk model DGM v2.2

De regionale geohydrologische bodemopbouw is weergegeven in onderstaande figuur.

De boorlocatie bevindt zich circa 13 meter boven NAP.

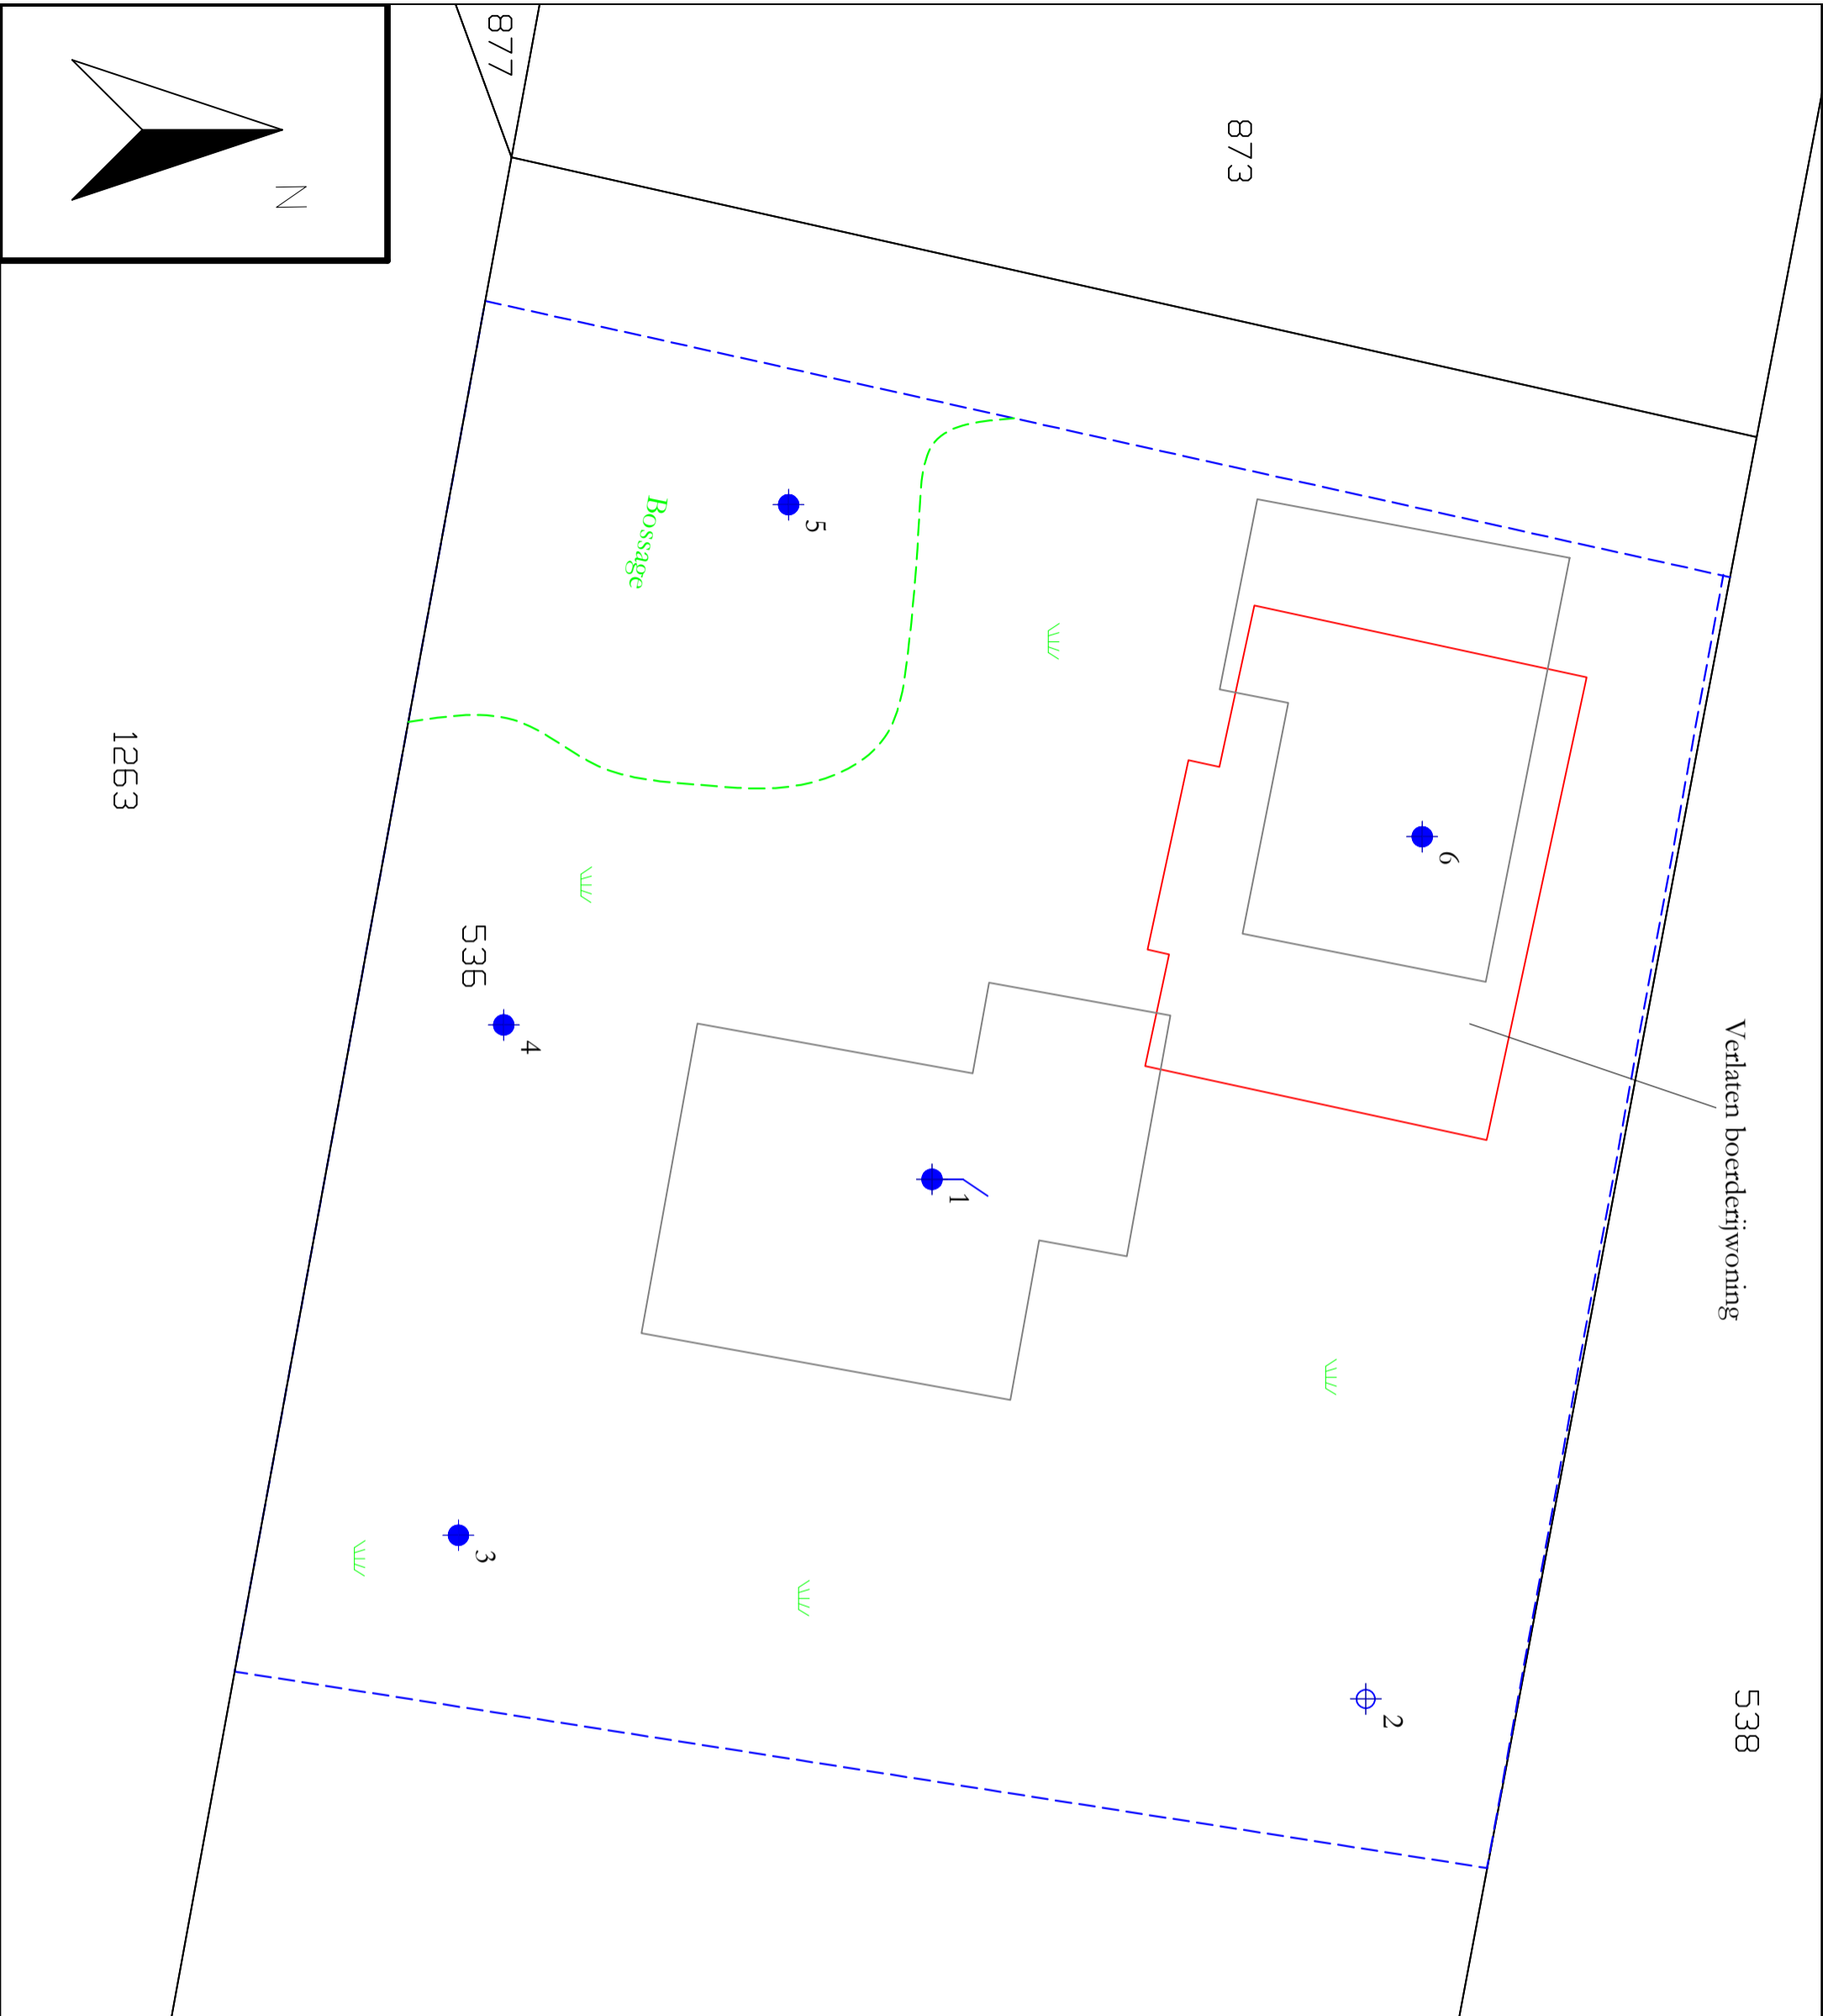
Overzichtstekening boorpunten

De veldwerkzaamheden zijn uitgevoerd op 20 augustus 2021 (plaatsing peilbuis en monstername grond), 27 augustus 2021 (monstername grondwater). De positie van de boorlocaties zijn weergegeven in bijlage III.

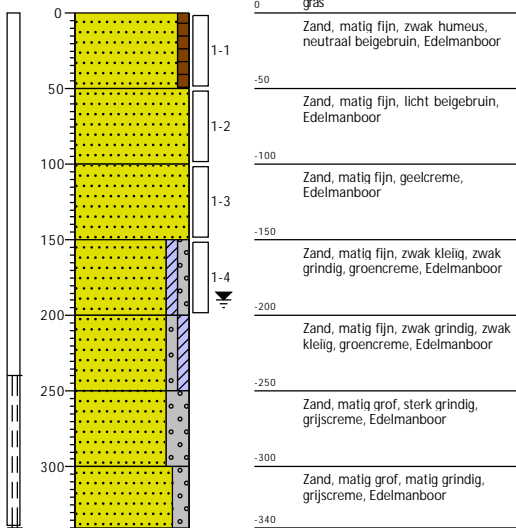
**Boring: 1**

Datum: 20-8-2021  
GWS: 190

De bovengrond bestaat uit matig fijn zand, plaatselijk zwak humeus. De ondergrond bestaat eveneens uit matig fijn zand. De diepere ondergrond bestaat uit zwak grindig, matig grof zand.

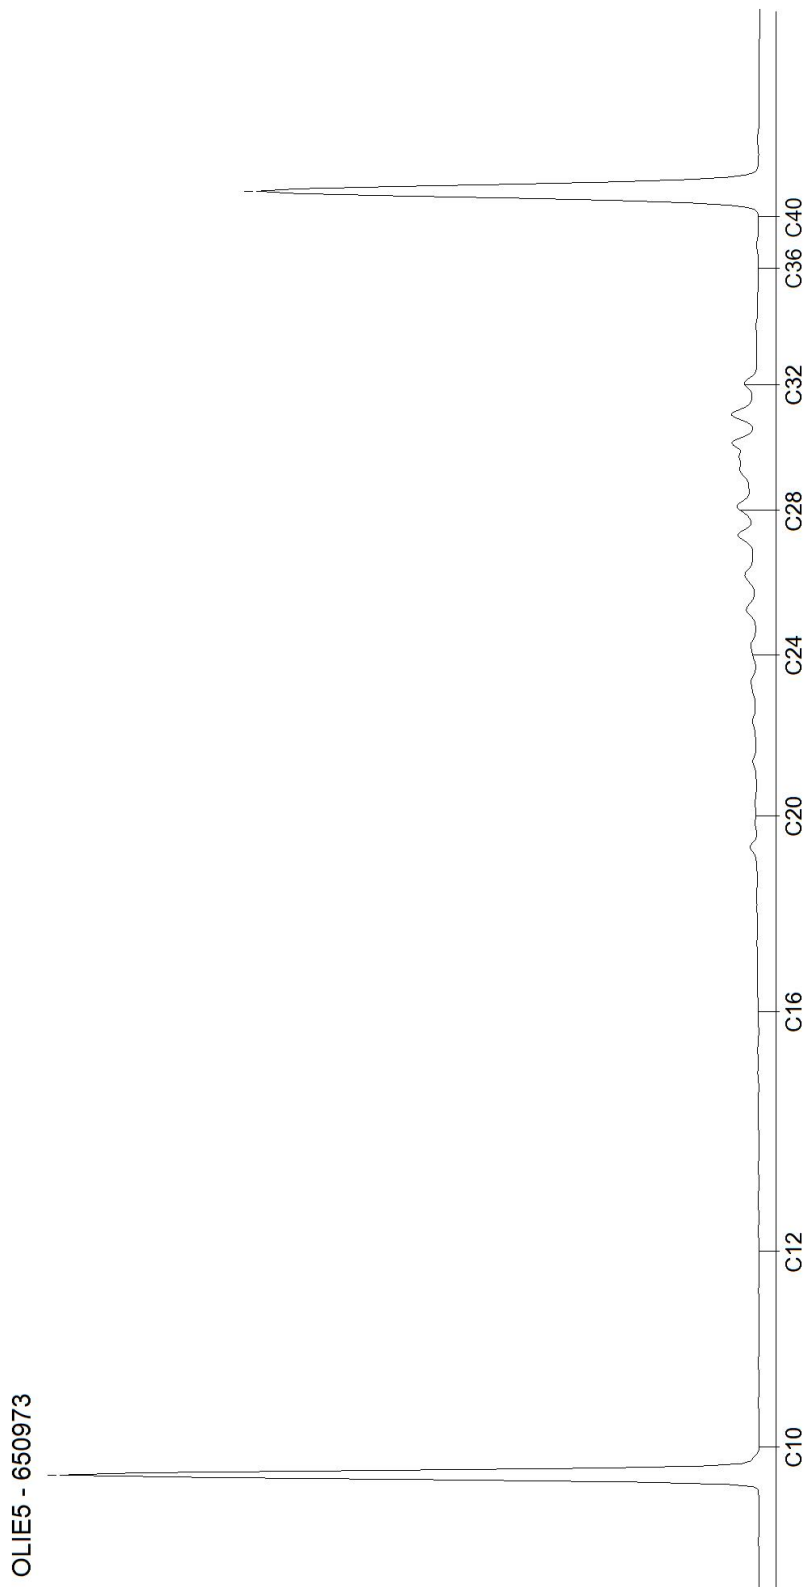
**Monster beschrijving: BM1**

CHROMATOGRAM for Order No. 1074050, Analysis No. 650973, created at 25.08.2021 10:58:55

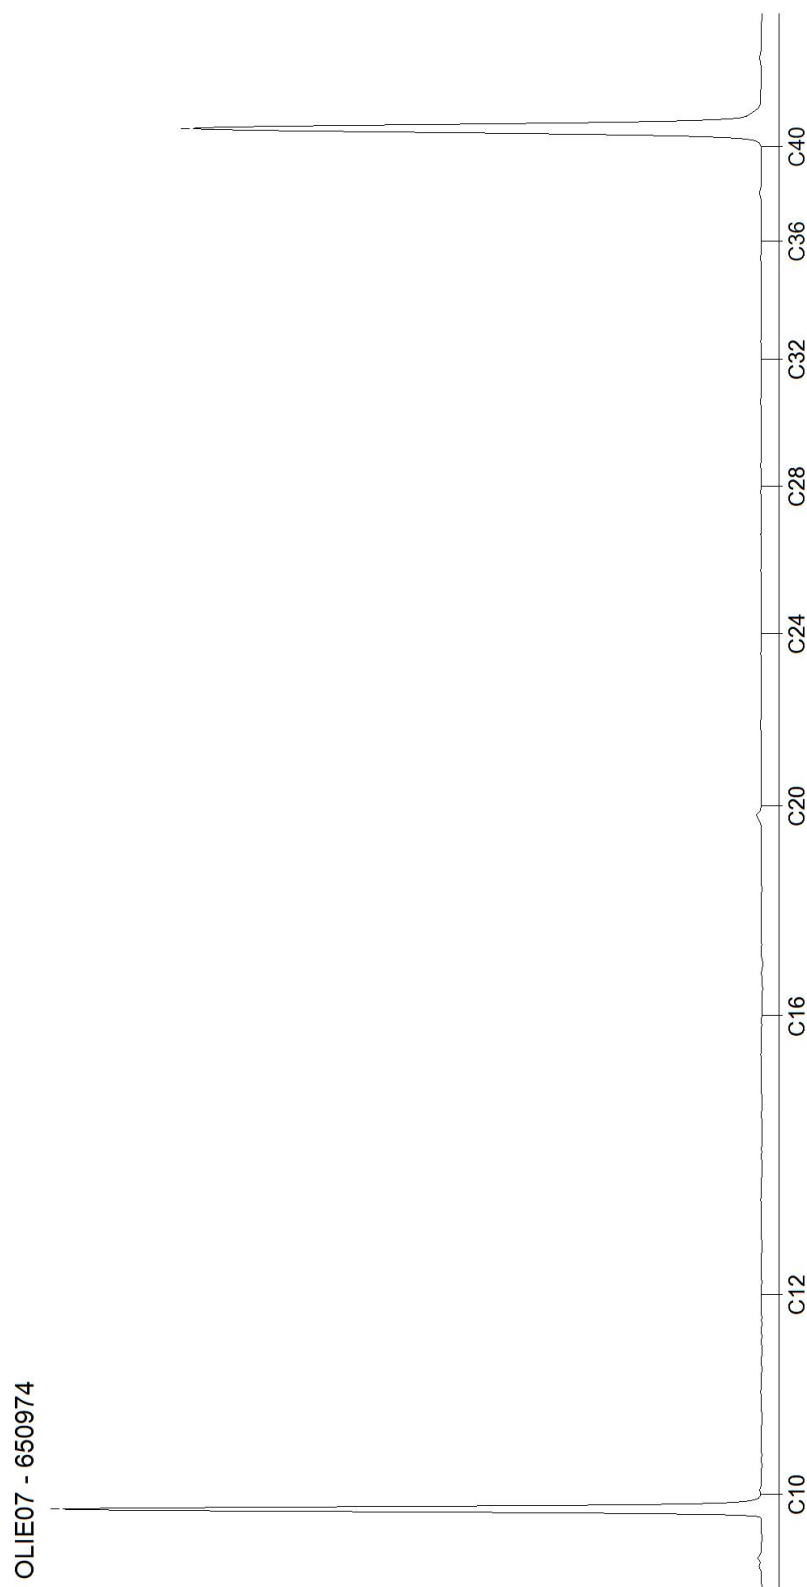
**Monster beschrijving: OM1**

CHROMATOGRAM for Order No. 1074050, Analysis No. 650974, created at 25.08.2021 11:07:18

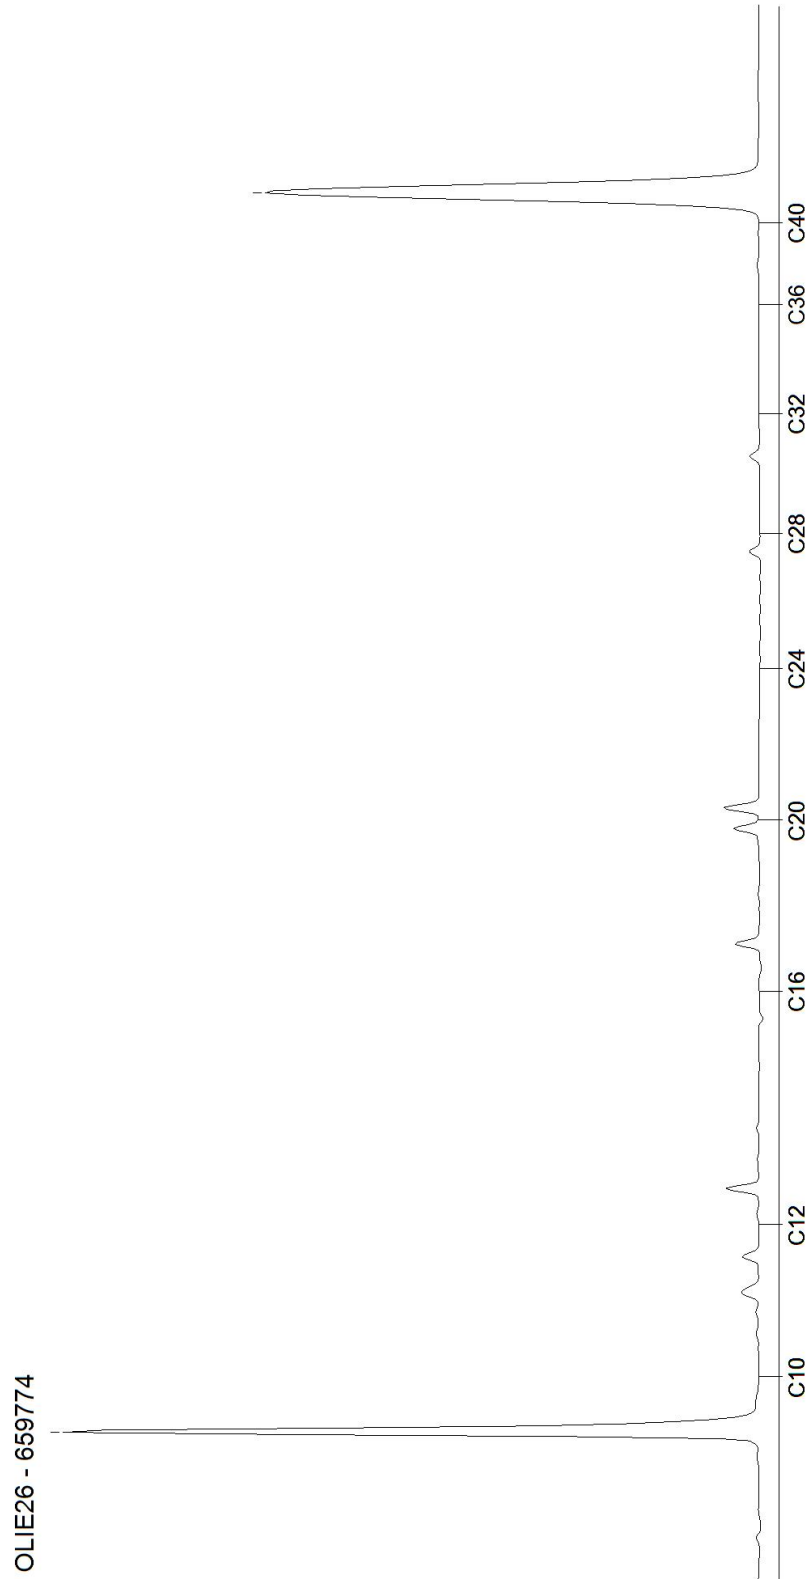
**Monster beschrijving: Pb1wm1**

CHROMATOGRAM for Order No. 1075872, Analysis No. 659774, created at 31.08.2021 12:05:44
