## Verkennend Bodemonderzoek

Project: 2021-115

Locatie: Keursweg 2b te Bornerbroek

Datum: 8 juni 2021

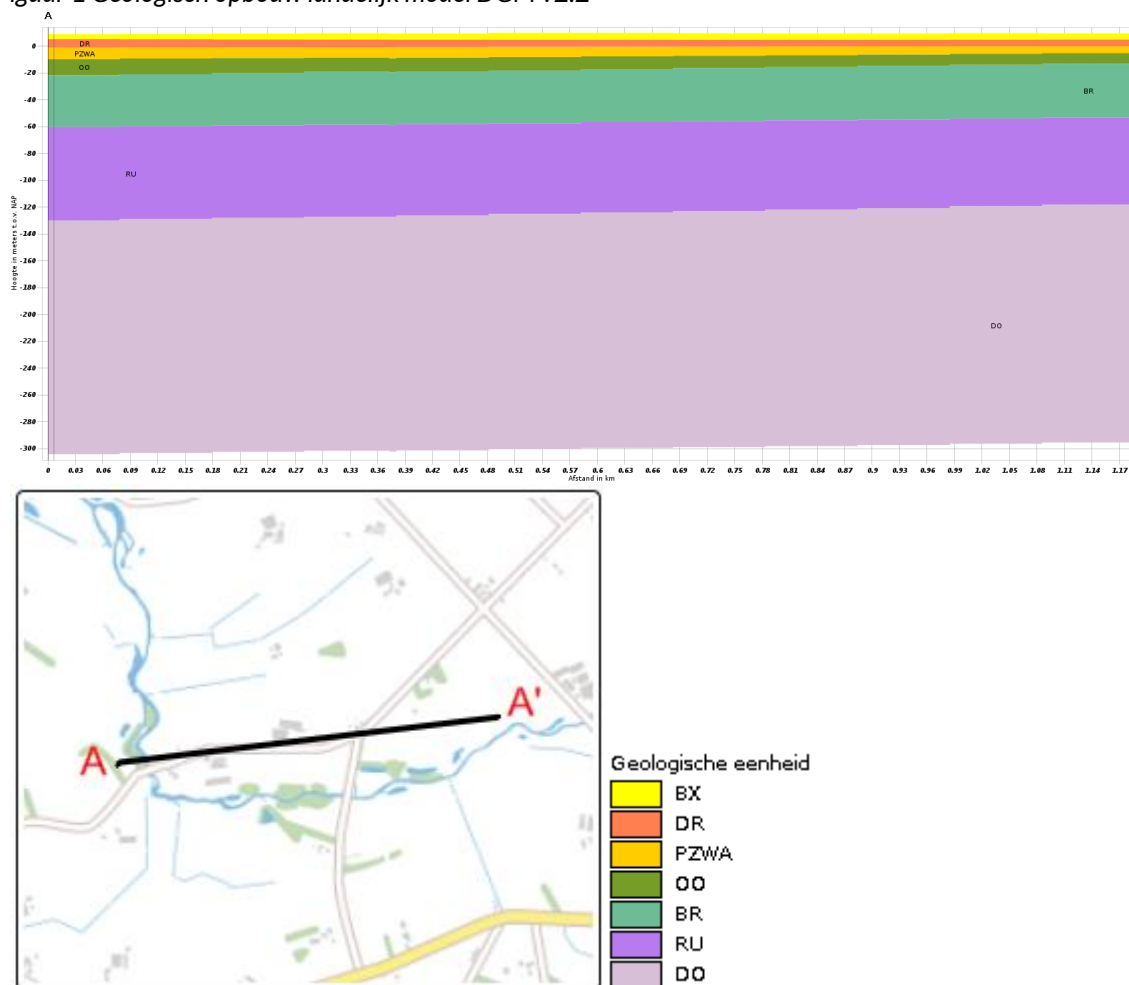
Figuur 1 Geologisch opbouw landelijk model DGM v2.2

De regionale geohydrologische bodemopbouw is weergegeven in onderstaande figuur.

De boorlocatie bevindt zich circa 9 meter boven NAP.

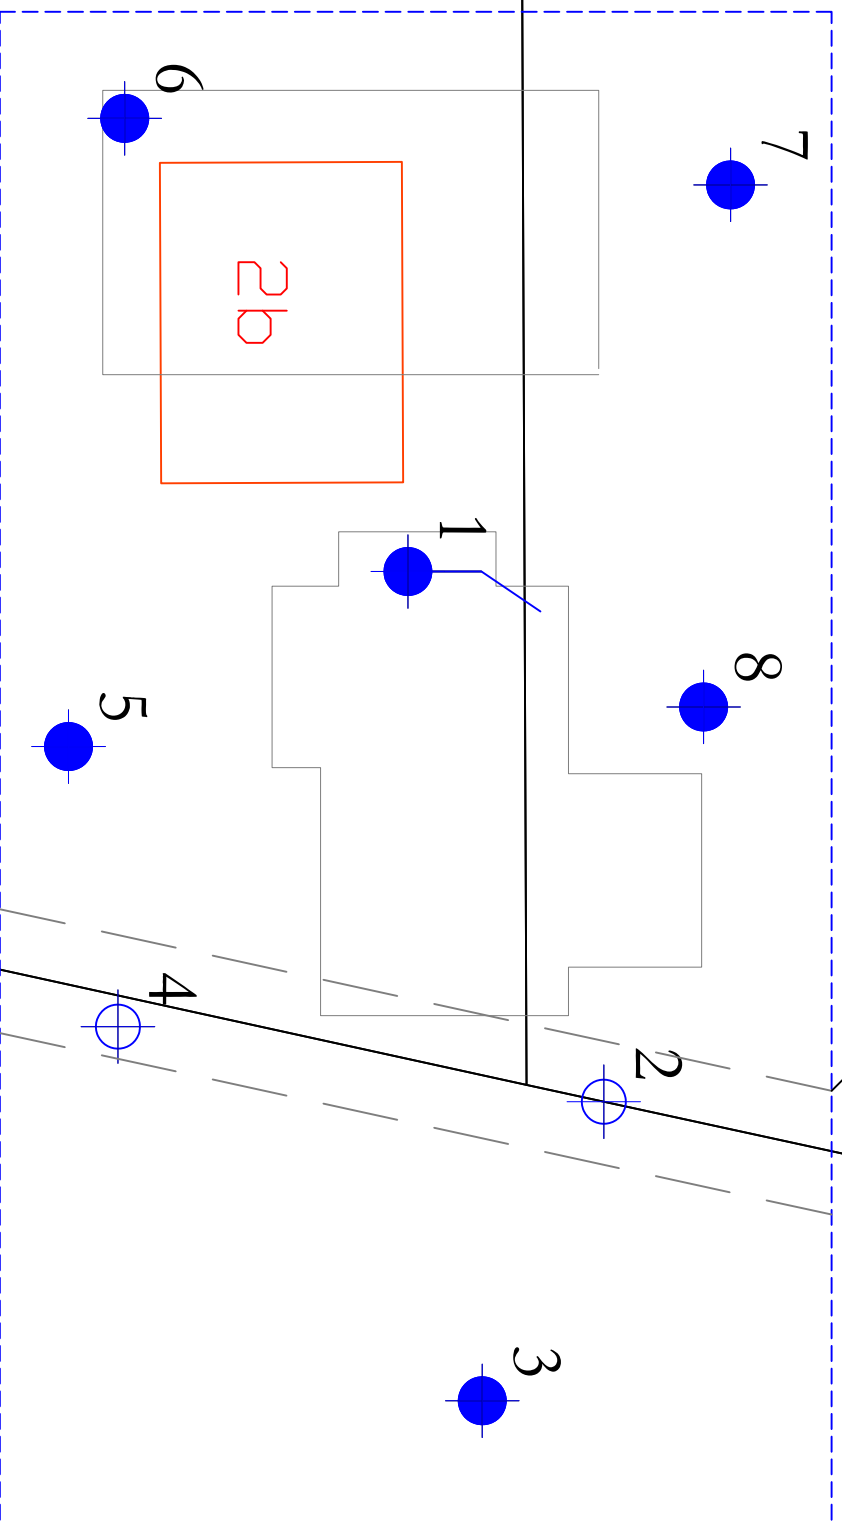
**Overzichtstekening boorpunten**

Vermoedelijke contouren AML01T 00031G0000  
voormalige sloot

AML01T 00030G0000

Keursweg

De veldwerkzaamheden zijn uitgevoerd op 21 mei 2021 (plaatsing peilbuis en monstername grond), 28 mei 2021 (monstername grondwater). De positie van de boorlocaties zijn weergegeven in bijlage III.

Ter plaatse van de voormalige sloot zijn twee diepe boringen geplaatst om te beoordelen of de demping te herleiden is. In deze boringen zijn zintuiglijk geen bijzonderheden waargenomen.

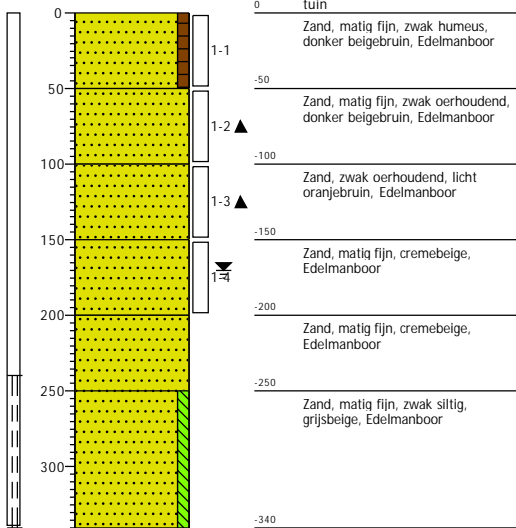
**Boring: 1**

Datum: 21-5-2021  
GWS: 170

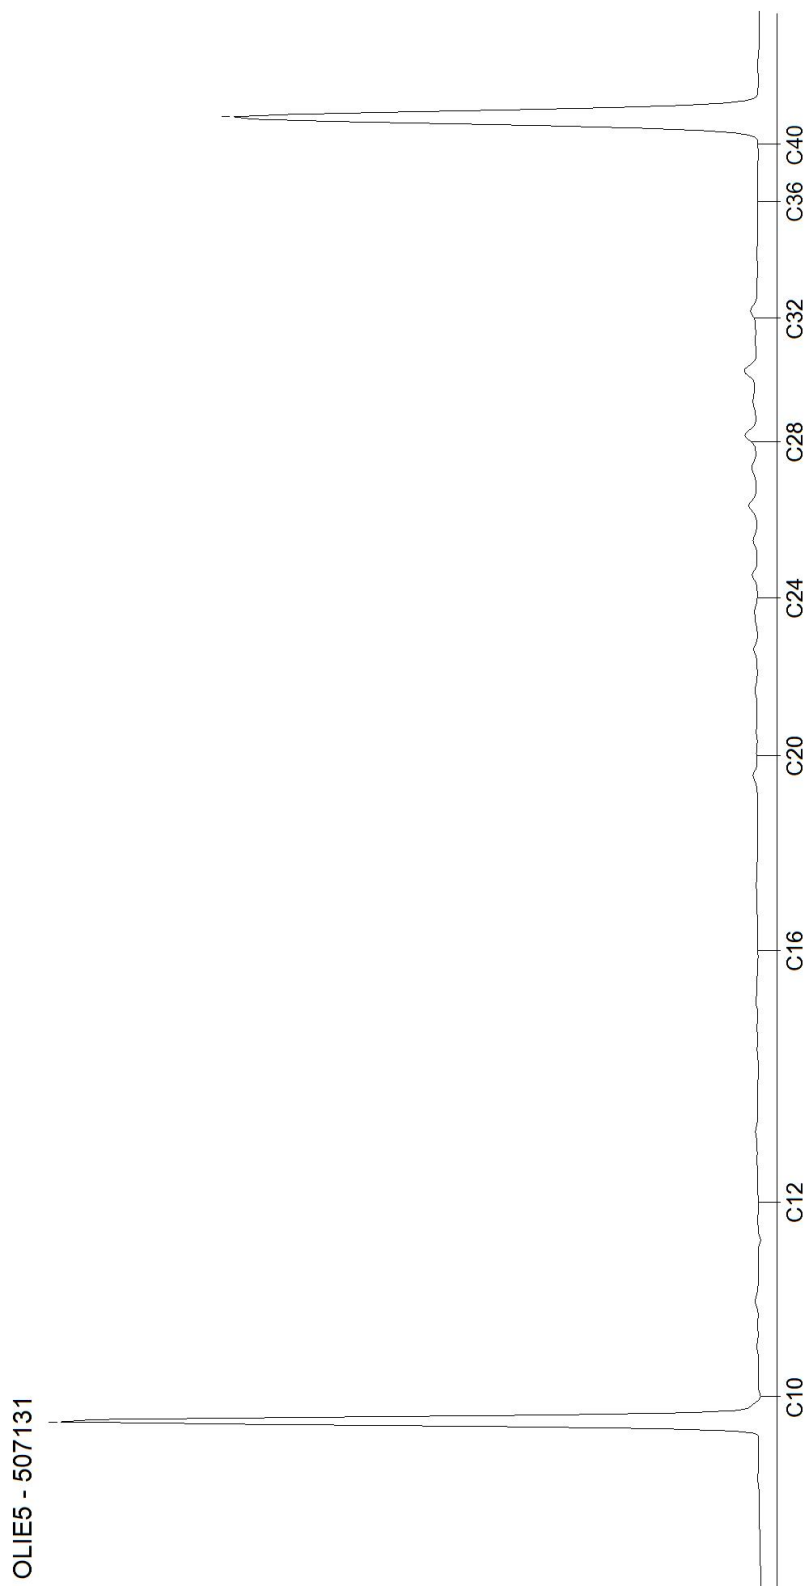
**Monster beschrijving: BM1**

CHROMATOGRAM for Order No. 1047638, Analysis No. 507131, created at 27.05.2021 09:20:47

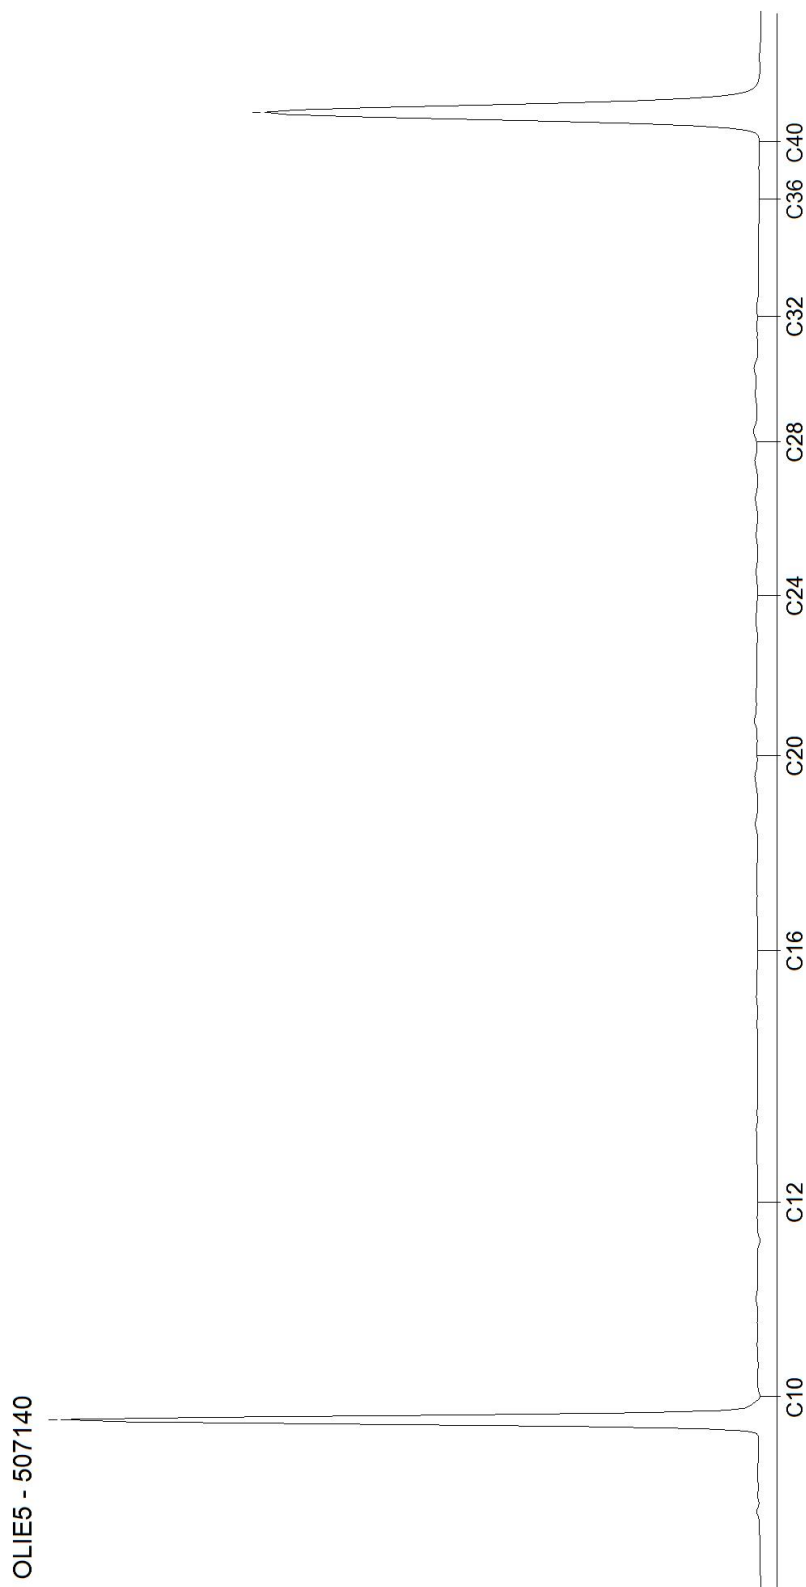
**Monster beschrijving: OM1**

CHROMATOGRAM for Order No. 1047638, Analysis No. 507140, created at 27.05.2021 09:20:48

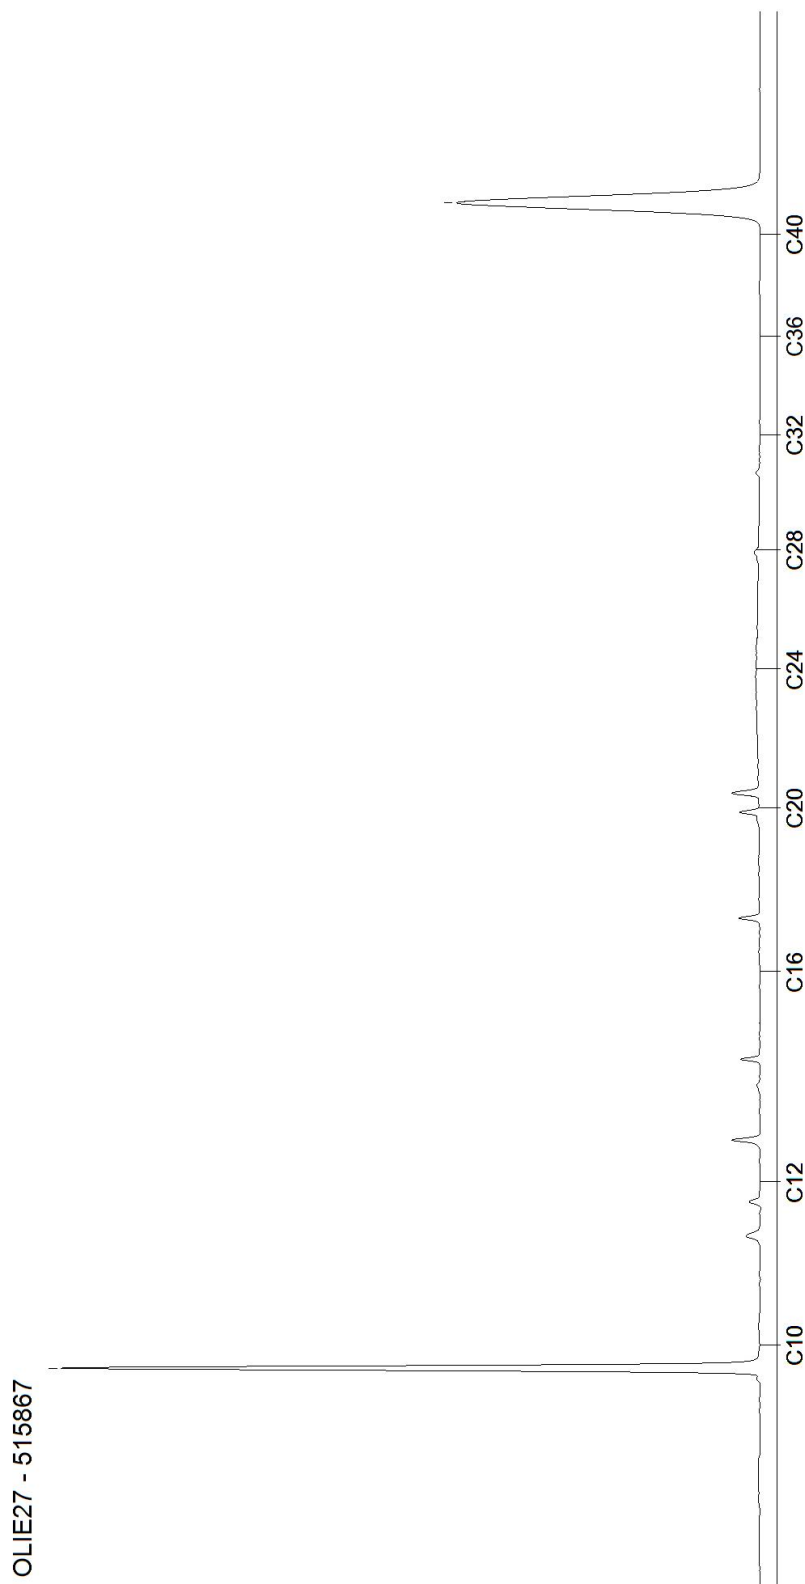
**Monster beschrijving: Pb1wm1**

CHROMATOGRAM for Order No. 1049279, Analysis No. 515867, created at 01.06.2021 09:34:17
