Verkennend Bodemonderzoek

Project: 2023-003

Locatie: Heetveldsweg 1a te Almelo

Datum: 28 juli 2023

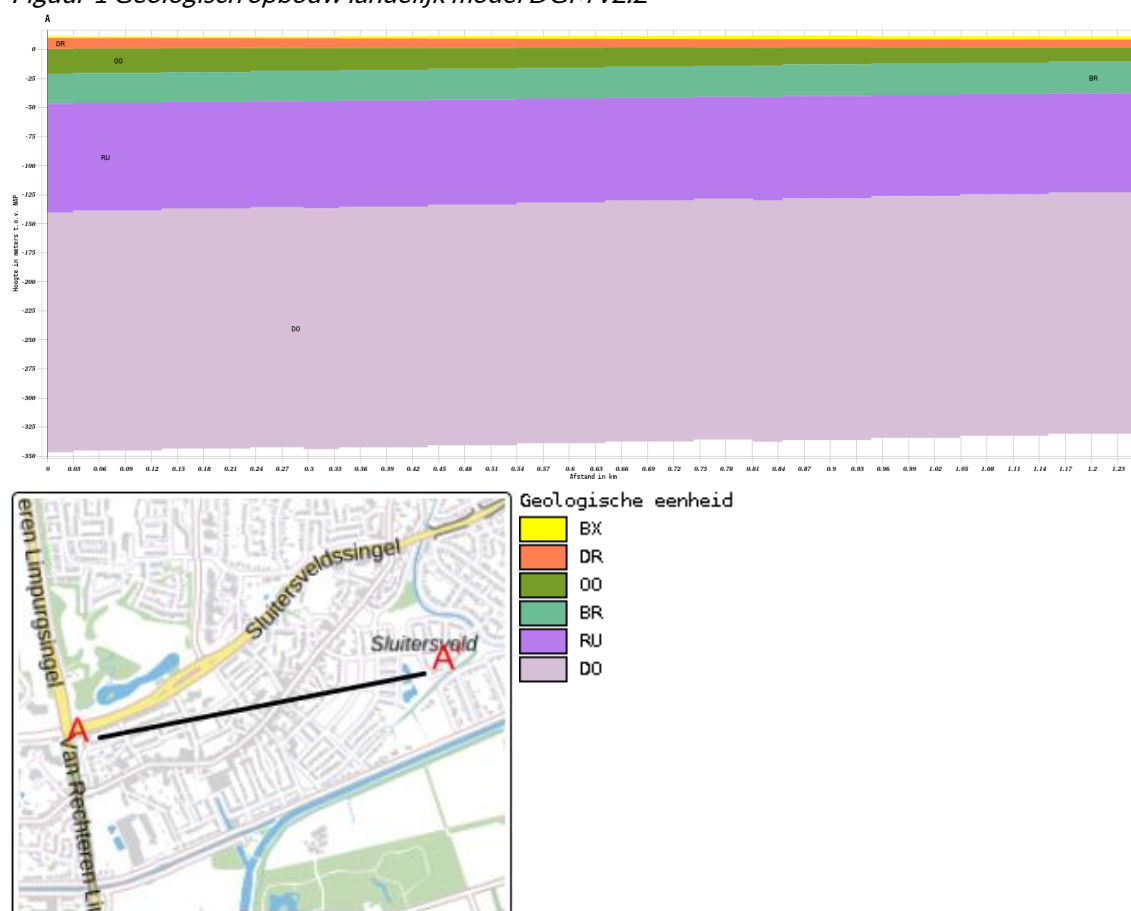
Figuur 1 Geologisch opbouw landelijk model DGM v2.2

De regionale geohydrologische bodemopbouw is weergegeven in onderstaande figuur.

De boorlocatie bevindt zich circa 7 meter boven NAP. De regionale grondwaterstroming is noordwestelijk.
