**RAPPORT VOORONDERZOEK
conform NEN5725
Berkelstraat 2 - Almelo**

Opdrachtgever:
BJZ.NU BV

Locatie:
Berkelstraat 2
7607 PK Almelo

Projectcode: 12010425

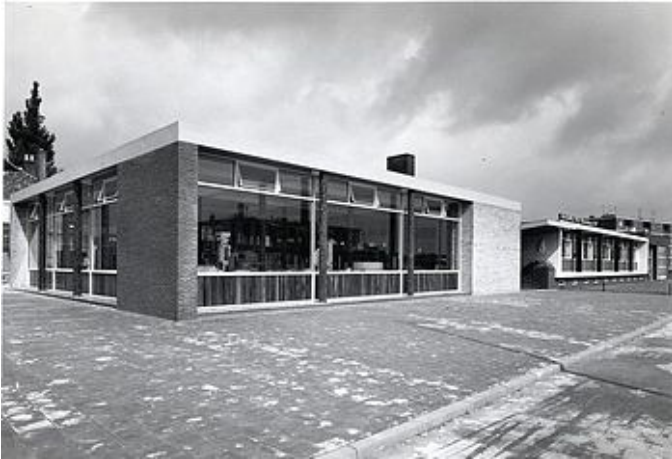
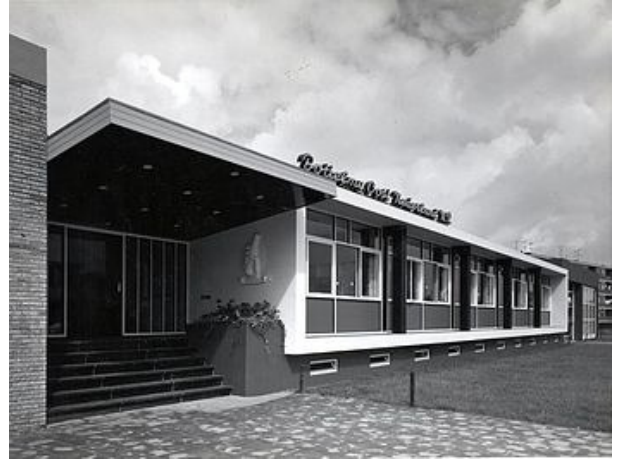
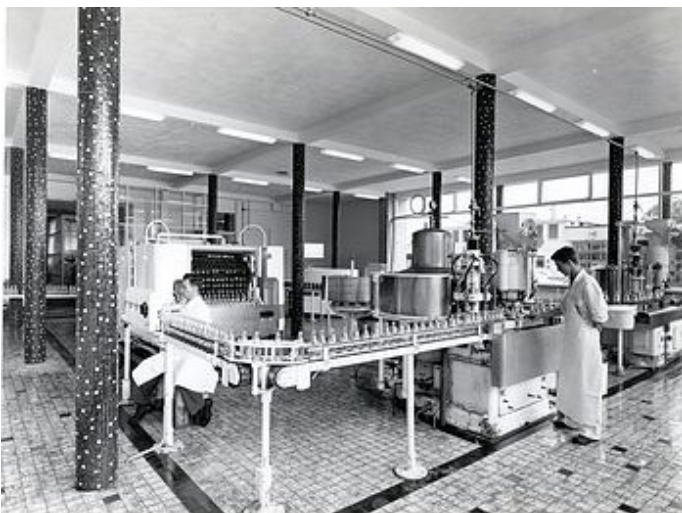
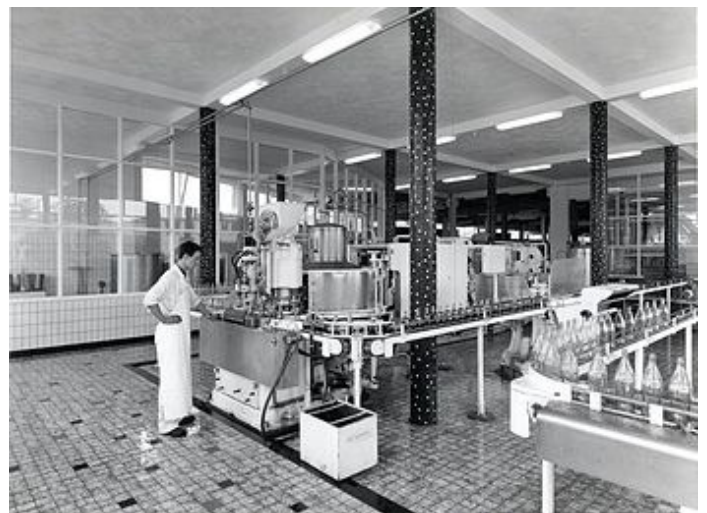
Foto's Coca Cola-fabriek jaren '60

De zogenaamde Coca Cola-fabriek was in feite geen productielocatie, maar een bottelarij. Dit is ook te zien op de foto's in bijlage VII. Ook in latere jaren heeft er nooit productie plaatsgevonden op het terrein. De bedrijfsactiviteiten van Voskamp laten zich het best omschrijven als groothandel in bouwmaterialen. De bedrijfsactiviteiten zijn deels omschreven in 2 Hinderwetvergunningen (zie tabel 2).

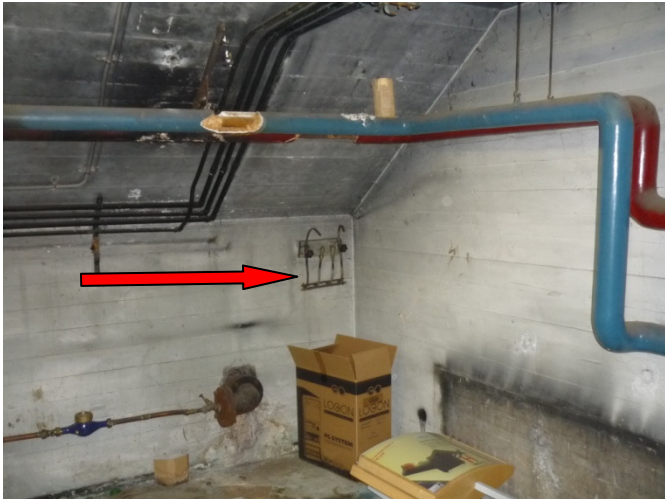
Leidingen naar olietank in kelder

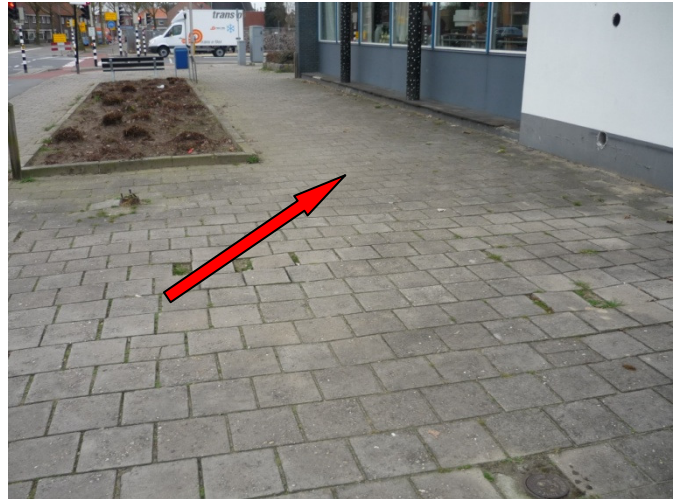
Voormalige ligging HBO- tank

Anderzijds heeft opslag plaatsgevonden van huisbrandolie (HBO) in een ondergrondse tank met een capaciteit van 10.000 liter. Deze tank is in 1995 gesaneerd door middel van reinigen en verwijderen door De Klinker BV. In bijlage IV is het tanksaneringscertificaat conform KIWA-richtlijn BRL-K902 opgenomen, alsmede een verslag van het zintuiglijk vooronderzoek (bron: archief De Klinker). Hieruit blijkt dat tijdens de tanksanering zintuiglijk geen verontreiniging is opgemerkt. In bijlage IV is tevens de voormalige ligging van de tank zichtbaar (op relatief geringe afstand ten zuiden van de entree aan de Berkelstraat).

De ondergrondse HBO-tank is in 1995 conform KIWA-richtlijn BRL-K902 gesaneerd door middel van reinigen en verwijderen. Zowel tijdens het zintuiglijk onderzoek in 1995 als tijdens een verkennend bodemonderzoek in 2001 zijn geen verontreinigingen opgemerkt, zodat gesteld kan worden dat de bodemkwaliteit niet negatief is beïnvloed door de tankinstallatie.

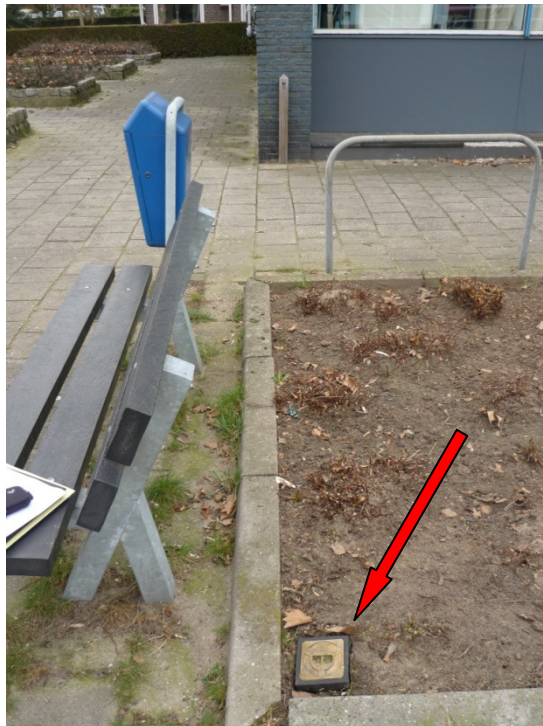
Peilbuis 16P

Op deellocatie 2 is de grondverontreiniging met minerale olie ter plekke van de asfaltverharding zoveel mogelijk verwijderd. In totaal is 220.82 ton verontreinigde grond afgevoerd naar grondreiniger Boon en Pijlman Milieu BV. Mede doordat de verontreiniging een grotere omvang had dan verwacht, is er sprake van restverontreinigingen, die zijn gemarkeerd met een scheidingsdoek. Er zijn drains aangebracht op de bodem van de ontgraving ten behoeve van een eventuele aanvullende grondwatersanering. In bijlage VI is een schets uit het evaluatierapport opgenomen, waarin onder andere de ontgravingscontour en de monitoringspeilbuizen zijn weergegeven. Op het terrein aan de Berkelstraat 2 is 1 monitoringspeilbuis geplaatst, gecodeerd als 16P. Deze is tijdens het locatiebezoek aangetroffen en weergegeven in bijlage VII (3^e pagina).
