**Verkennend bodemonderzoek
ter plaatse van:**

Molenstraat ong.

te Borne

180137

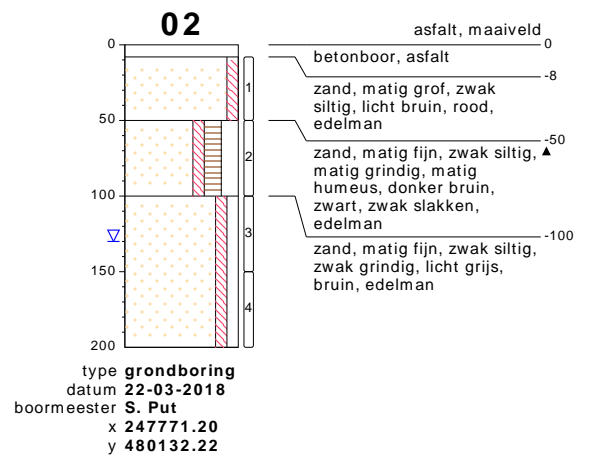
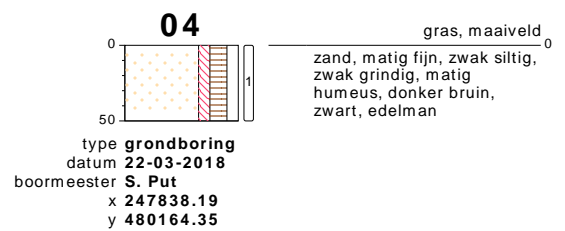
bodemprofielen schaal 1:50

onderzoek **Molenstraat te Borne**
projectcode **180137**
datum **26-03-2018**
getekend conform **NEN 5104**
pagina **1 van 4**

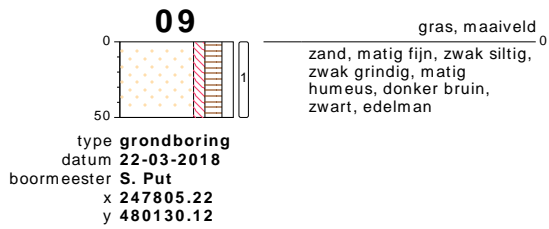
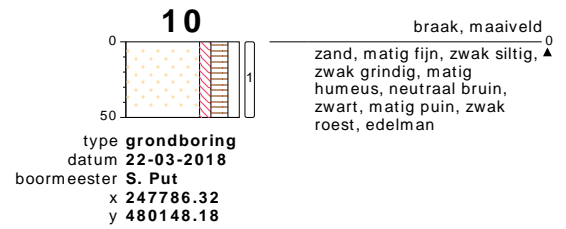
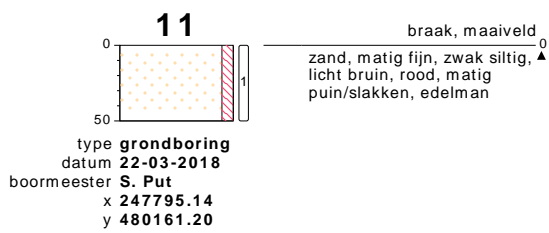
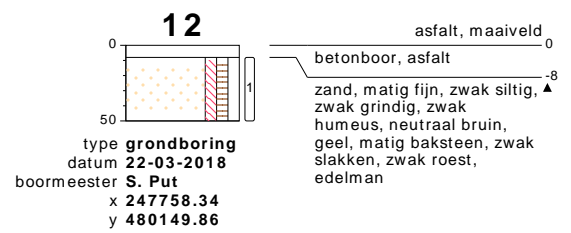
bodemprofielen **schaal 1:50**

onderzoek **Molenstraat te Borne**
projectcode **180137**
datum **26-03-2018**
getekend conform **NEN 5104**
pagina **3 van 4**
