## Verkennd Bodemonderzoek

Project: 2020-164

Locatie: Bloksteegweg 1 te Borne

Datum: 28 oktober 2020

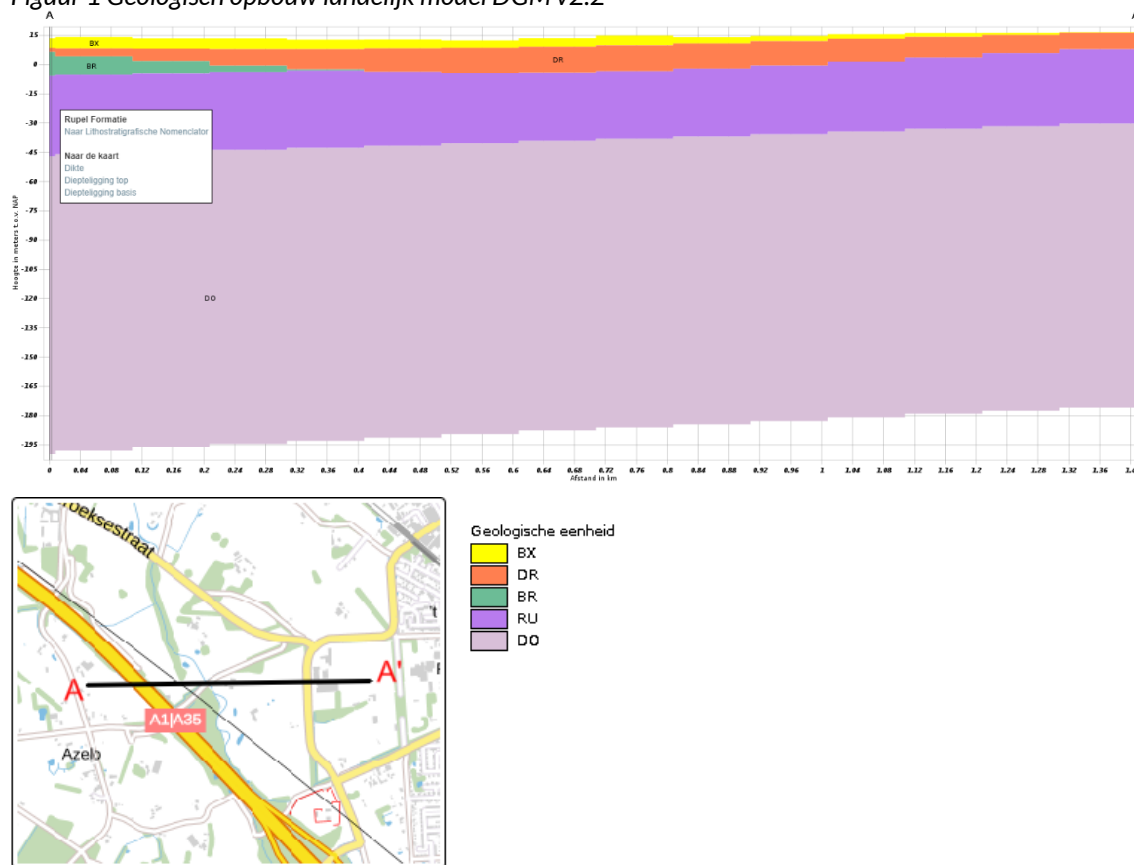
Figuur 1 Geologisch opbouw landelijk model DGM v2.2

De regionale geohydrologische bodemopbouw is weergegeven in onderstaande figuur.

De boorlocatie bevindt zich circa 15,5 meter boven NAP. De regionale grondwaterstroming is noordwestelijk.

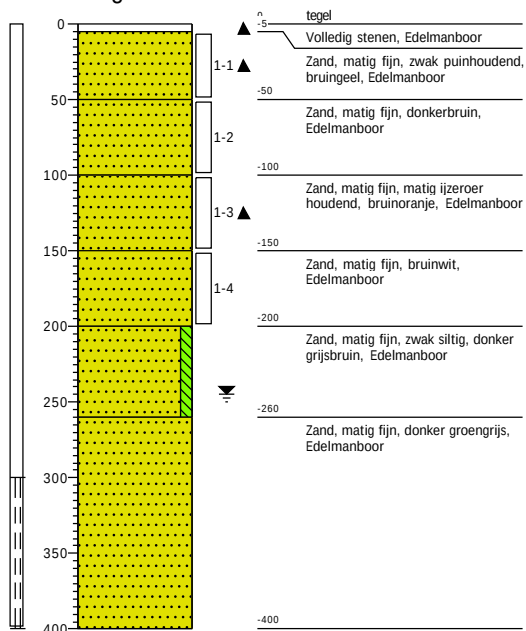
### Boring: 1

Datum: 12-10-2020  
GWS: 245

| Boring/Gat | Diepte boring (m -mv) | Traject (m -mv) | Grondsoort | Waargenomen bijzonderheden |
|---|---|---|---|---|
| 1 | 4,00 | 0,00 - 0,05 | | volledig stenen |
| | | 0,05 - 0,50 | Zand | zwak puinhoudend |
| | | 1,00 - 1,50 | Zand | matig ijzeroer houdend |

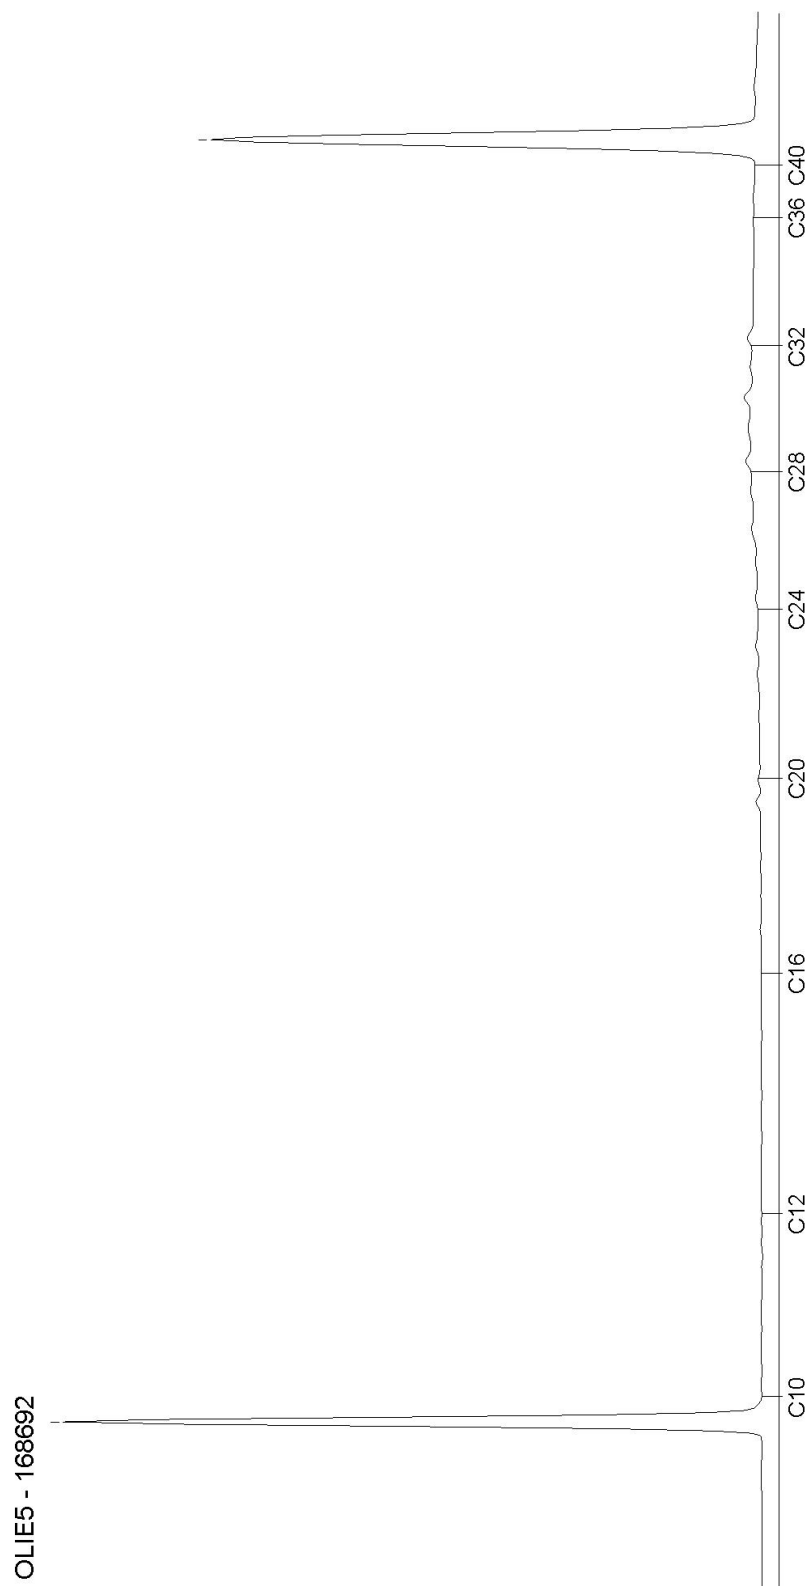
**Monsteromschrijving: BM1**

CHROMATOGRAM for Order No. 981317, Analysis No. 168692, created at 15.10.2020 06:24:08

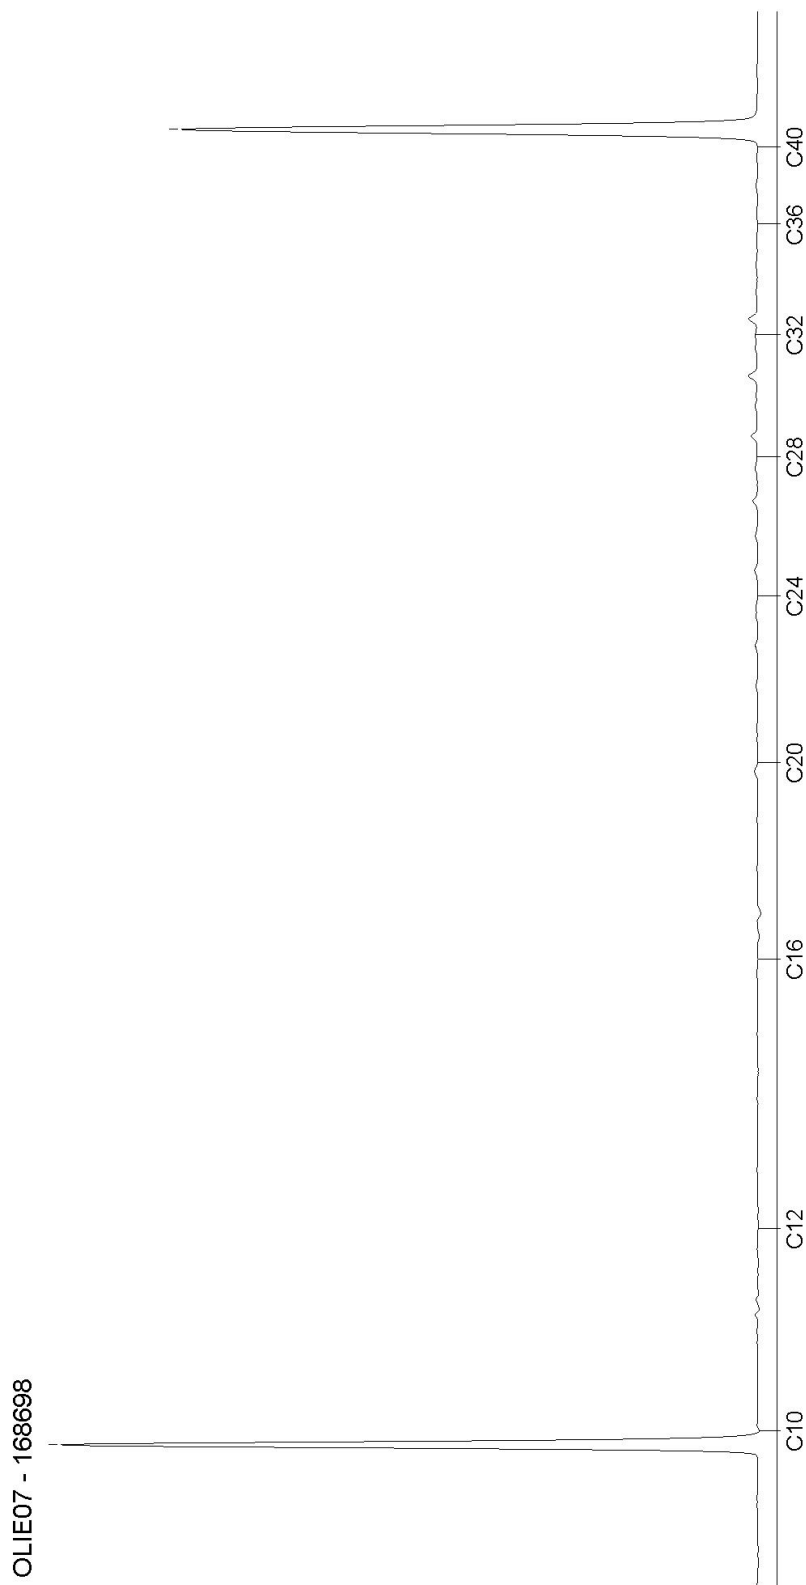
**Monsteromschrijving: OM1**

CHROMATOGRAM for Order No. 981317, Analysis No. 168698, created at 15.10.2020 07:31:40

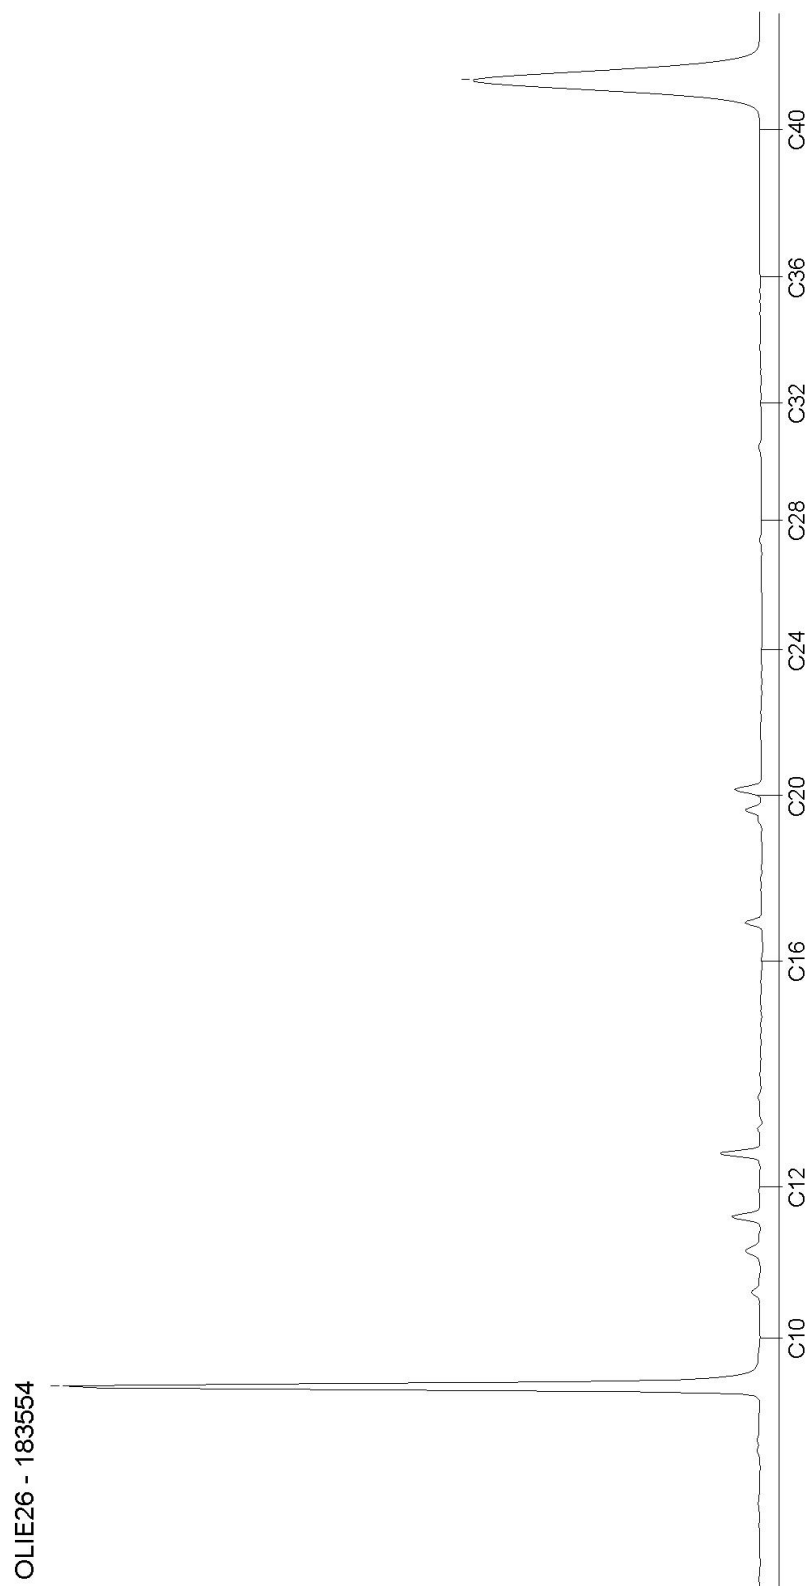
**Monsteromschrijving: PB1 WM1**

CHROMATOGRAM for Order No. 983922, Analysis No. 183554, created at 23.10.2020 06:32:25
