**Een archeologisch bureau- en
booronderzoek op de locatie
Lodieklanden te Hertme,
gemeente Borne (OV)**

de heer F.A.H. van Schoot
15 april 2010
de heer G.J. de Roller
93032910
concept
1875-5313
2010-36

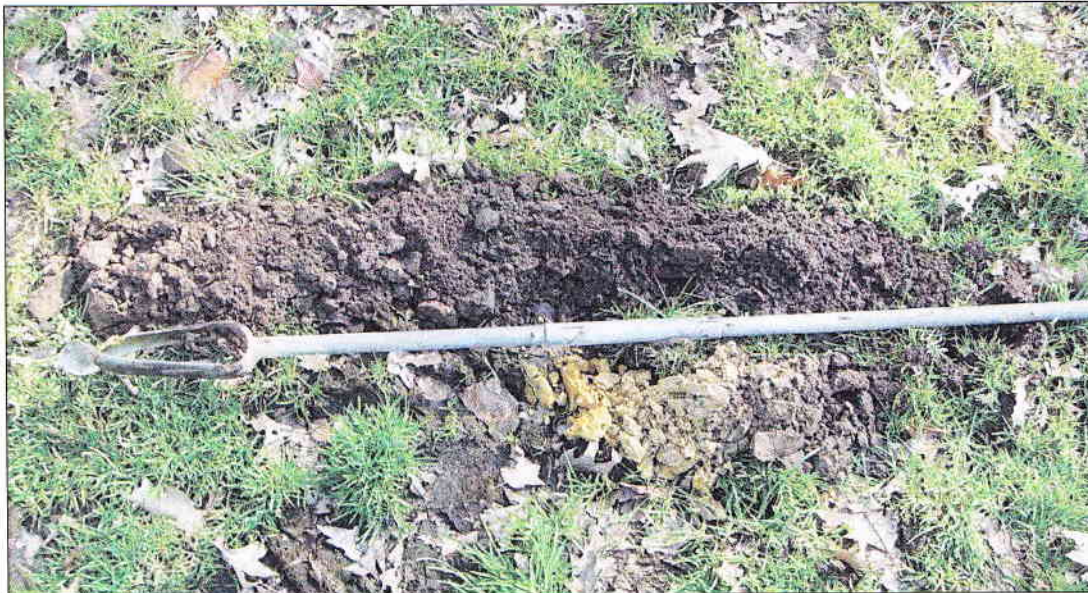
Afbeelding 10. Beeld van boring 2

De bodem bestaat van onder naar boven uit geel pleistoceen dekzand dat tussen de 1 m en 40 cm diepte overgaat in zwak humeus tot matig humeus zand (zie bijlage 1 en afbeelding 10).

De basis bestaat uit geel dekzand dat behoort tot de Formatie van Boxtel, laagpakket van Wierden (Mulder, 2003). Dit dekzand gaat over in grijsbruin tot bruingeel, zwak humeus zand, dat bij twee boringen (2 en 5) aan de basis gele vlekken vertoont. Dit geelbruine zand kan gerekend worden tot de basis van de enkeerdgrond, het esdek. Mogelijk is hier ook sprake van archeologische sporen op de overgang van het esdek naar het onderliggende pleistocene dekzand. Naar boven toe gaat de zwak humeuze bodem over in een zwartgrijze, matig humeuze laag. De gehele humeuze grond wordt geïnterpreteerd als een esdek, variërend in dikte van circa 40 cm tot 100 cm.
