Envita Almelo B.V.

**Verkennd bodemonderzoek
Hertmerdwarsweg (ong)
in Hertme**

Opdrachtgever:	Gemeente Borne Postbus 200 7620 AE BORNE
Rapportnummer:	204570-10/R01
Status rapport:	Definitief
Datum:	23 oktober 2014

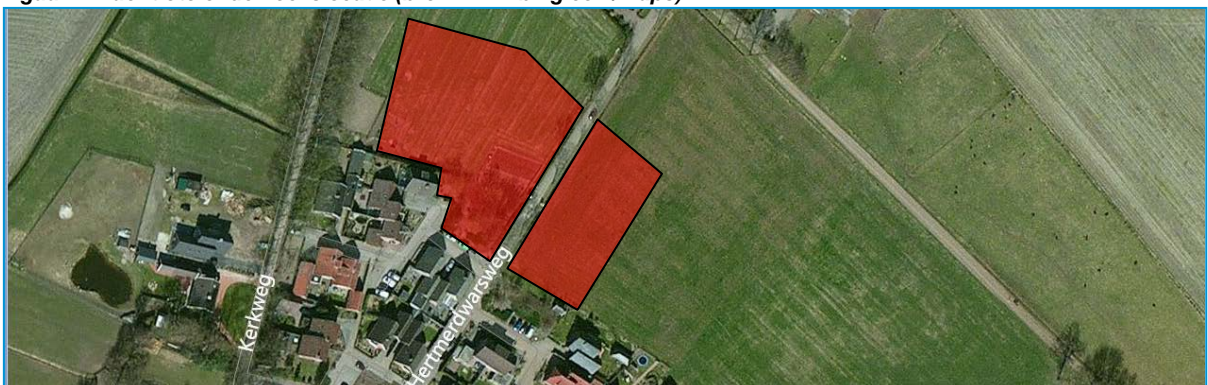
Figuur 1: Luchtfoto onderzoekslocatie (bron: www.bing.com/maps)

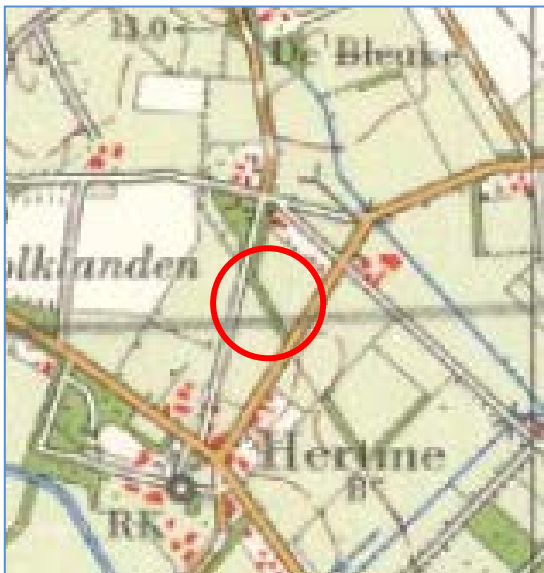
Op de topografische kaart uit 1977 is ter plaatse van de onderzoekslocatie een groenstrook zichtbaar (figuur 2). Volgens een omwonende is ter plaatse ook een sloot aanwezig geweest waar water op werd opgeloozd afkomstig van aangrenzende woningen. Op de topografische kaart uit 1988 (figuur 3) is de groenstrook met sloot niet meer zichtbaar. Waarschijnlijk is de sloot met (gebiedseigen) grond opgevuld.

Figuur 2: kaart uit 1977 (bron: www.watwaswaar.nl)

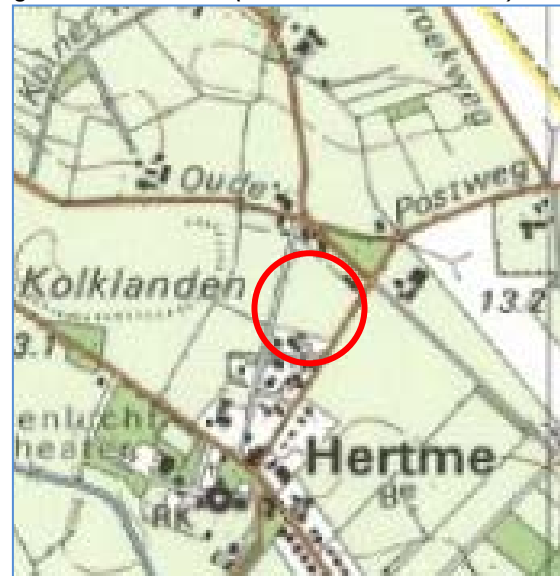
Figuur 3: kaart uit 1988 (bron: www.watwaswaar.nl)

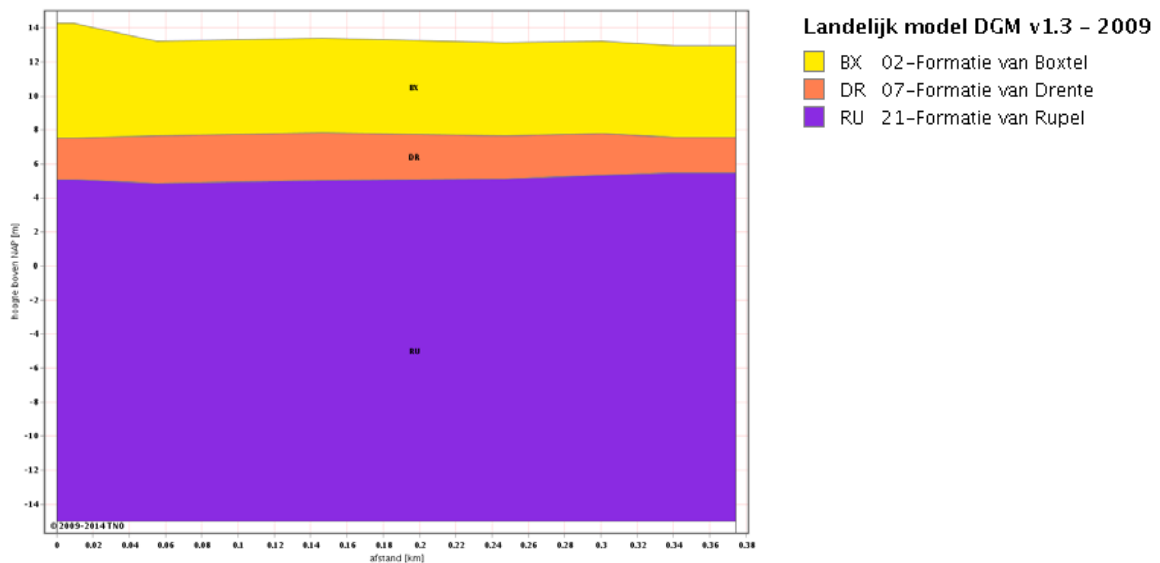
De regionale geohydrologische bodemopbouw is weergegeven in onderstaande figuur 3 en 4.

Figuur 4: Regionale bodemopbouw (bron: www.dinoloket.nl)

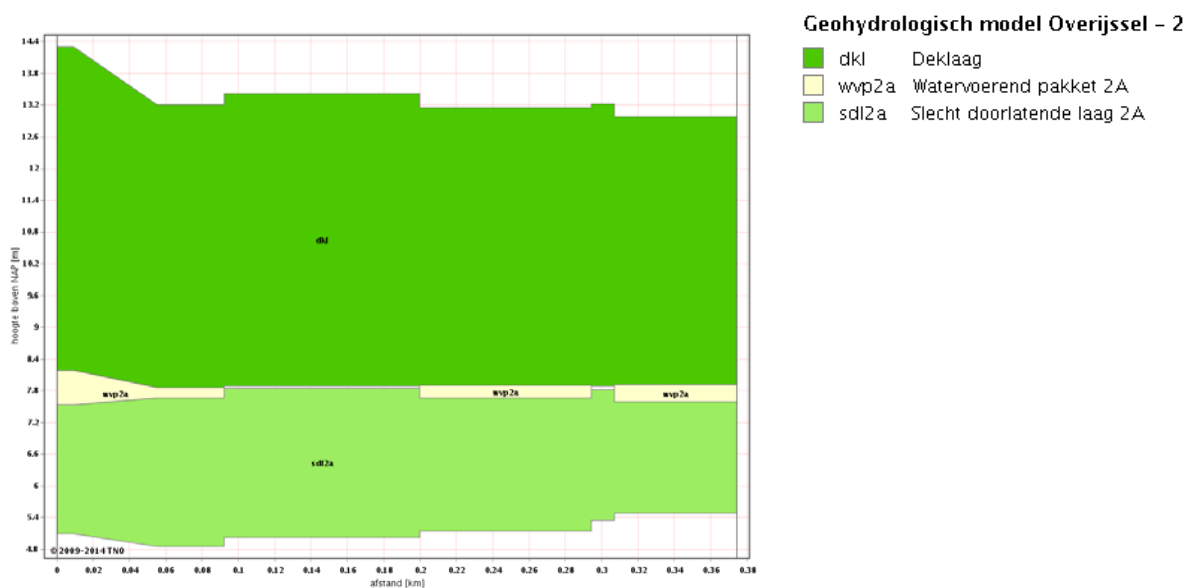
Figuur 5: Geohydrologie (bron: www.dinoloket.nl)
