## Verkennend Bodemonderzoek

Project: 2024-103

Locatie: Lidwinaweg 50 te Zenderen

### Lidwinaweg 50 te Zenderen

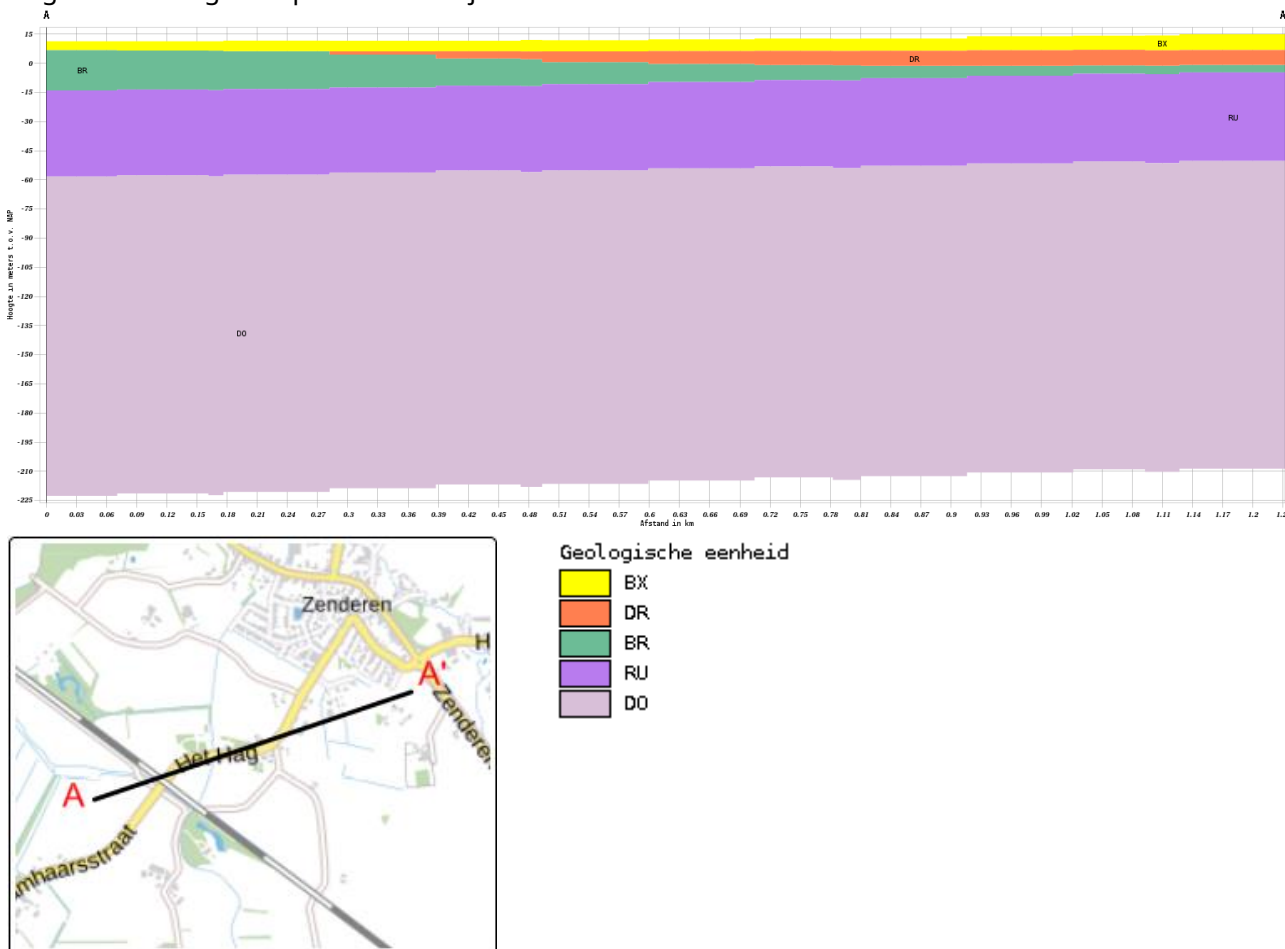
Figuur 1 Geologisch opbouw landelijk model DGM v2.2

De boorlocatie bevindt zich circa 13 meter boven NAP. De regionale grondwaterstroming is noordwestelijk.

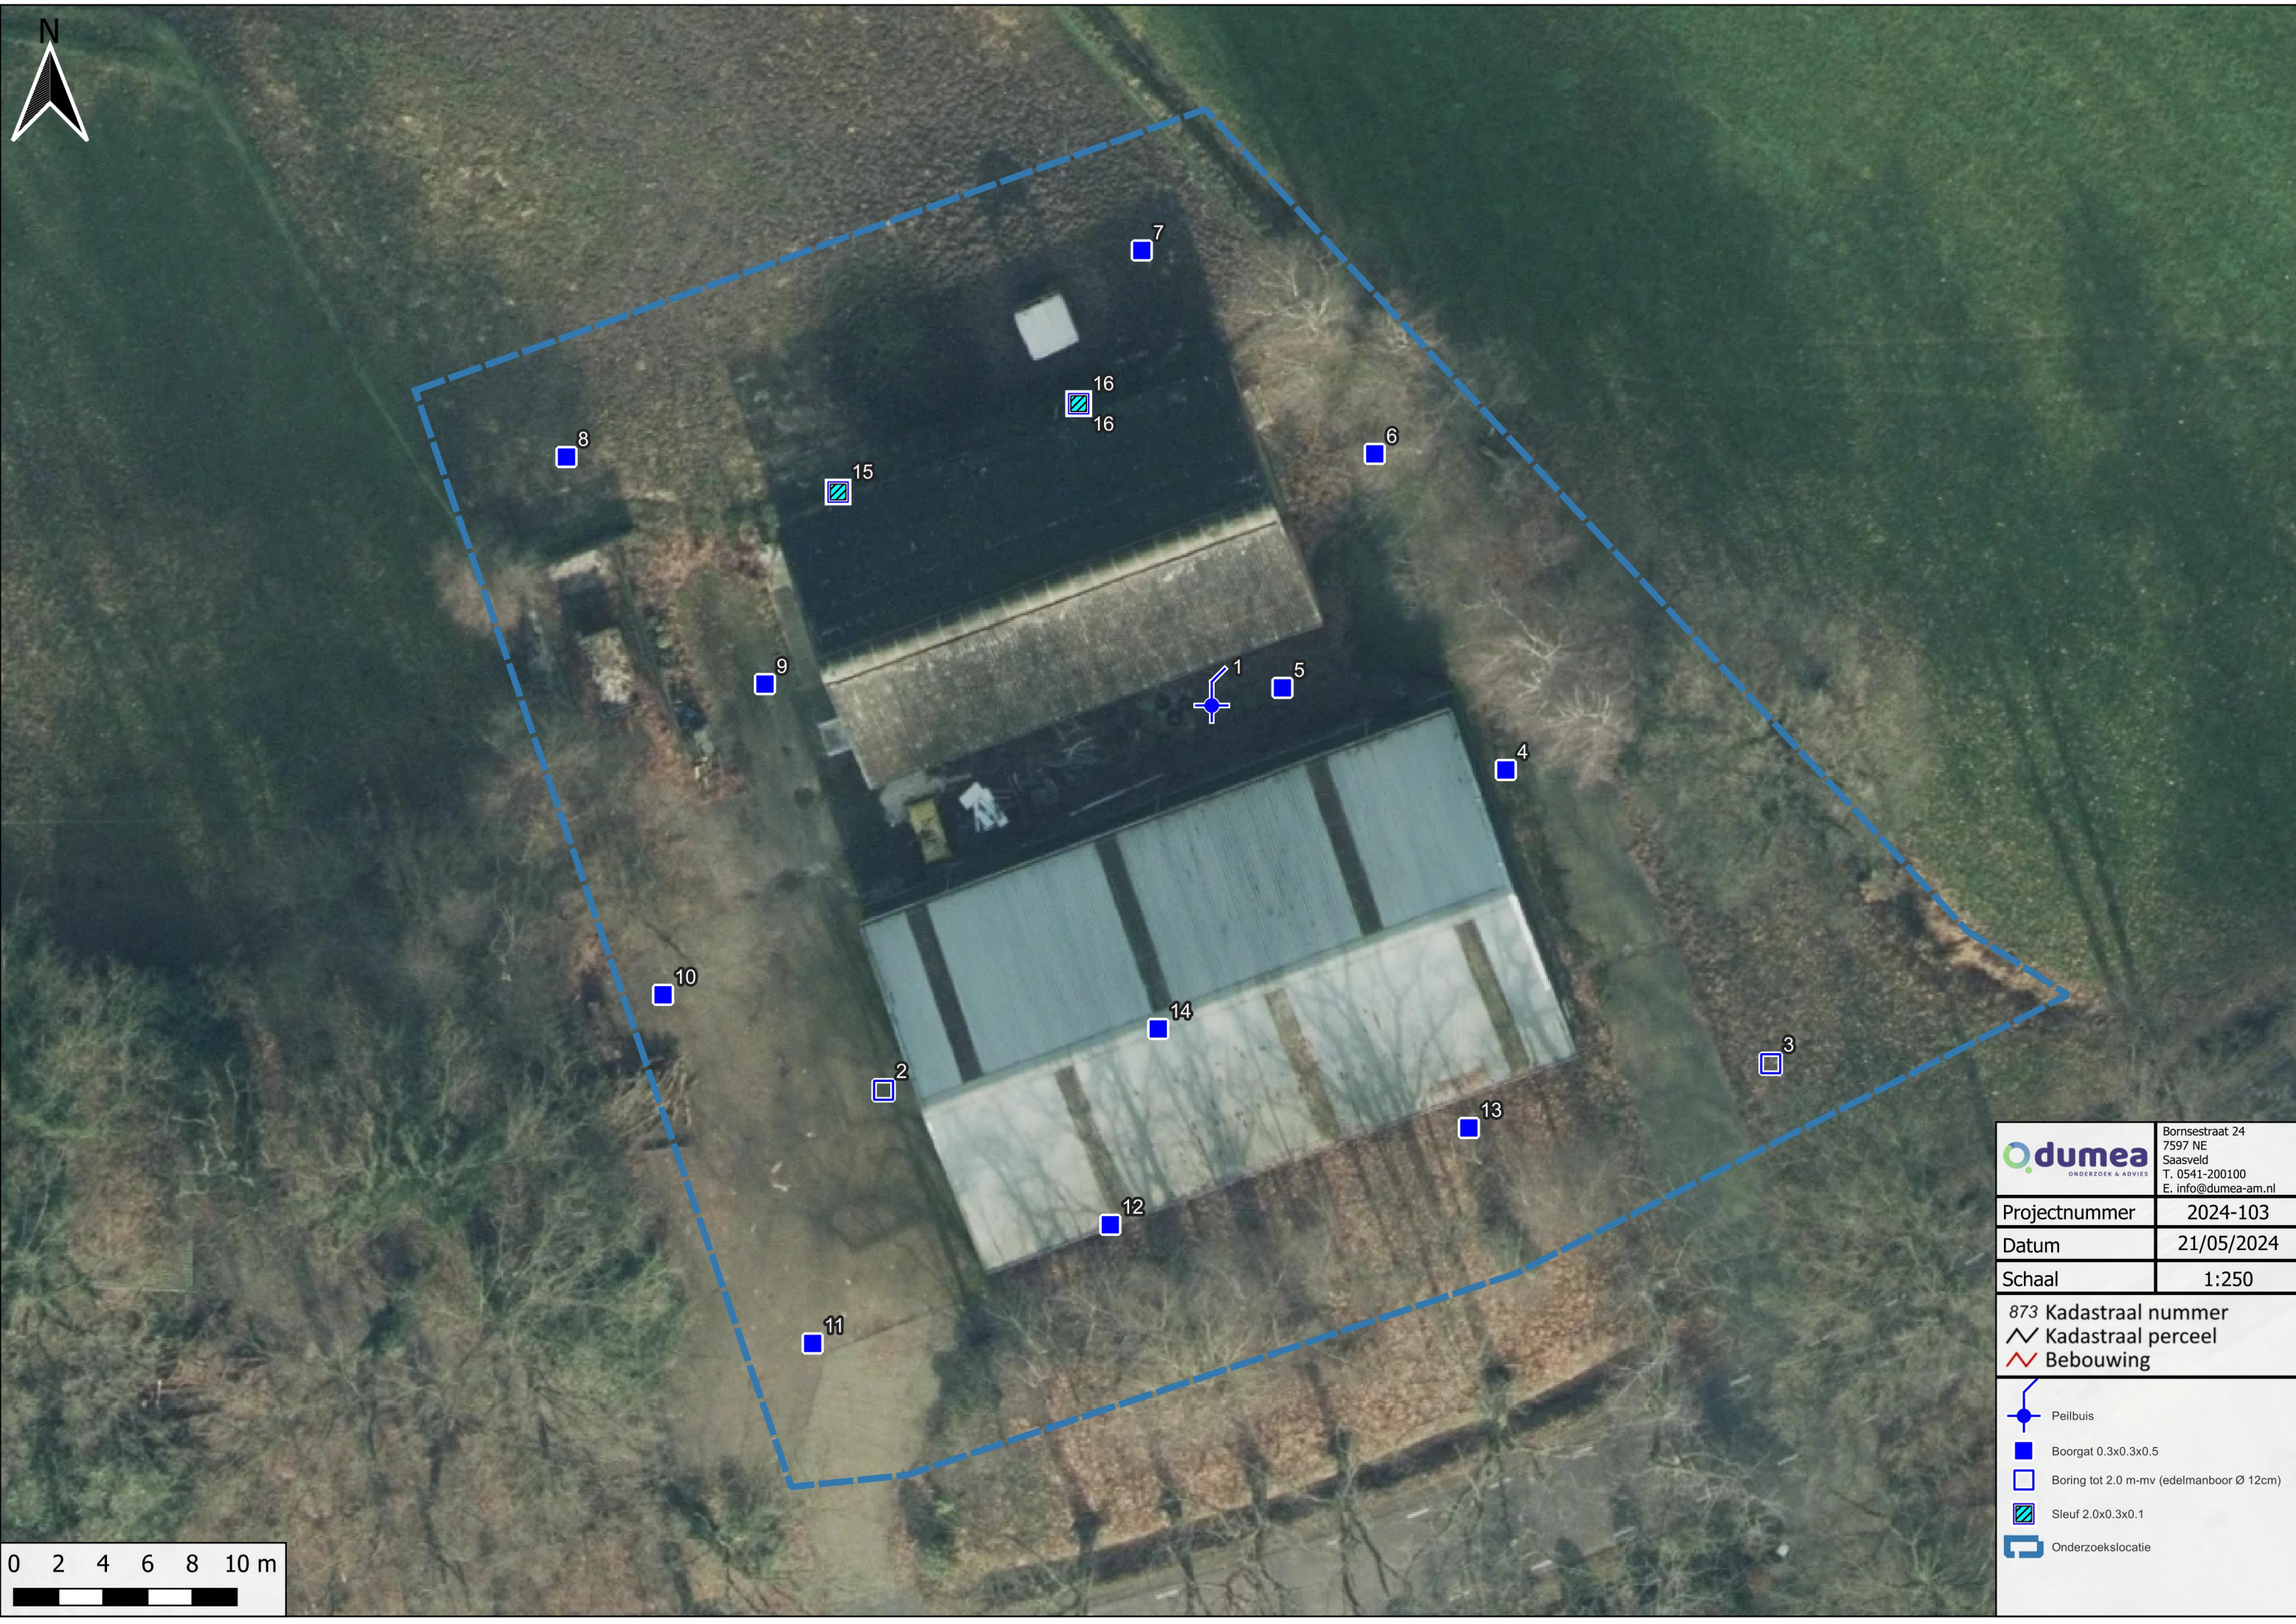
### **Overzichtstekening boorpunten**

De veldwerkzaamheden zijn uitgevoerd op 30 april 2024 (plaatsing peilbuizen en monsternamen grond), 7 mei 2024 (monsternamen grondwater). De positie van de boorlocaties zijn weergegeven in bijlage III.

DZ1 betreft de druppelzone op de onderzoekslocatie (zie bijlage III).

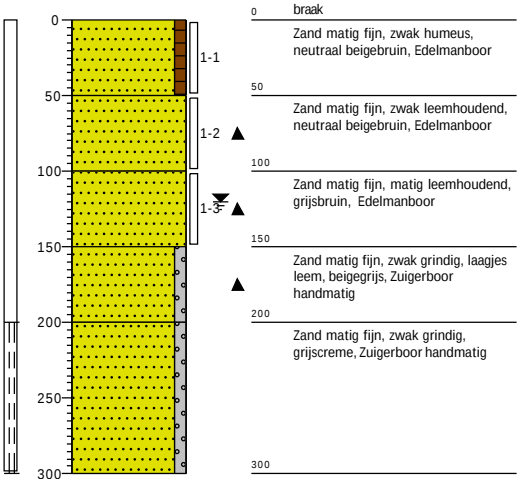
Boring: 1

| Boring/Gat | Diepte boring (m -mv) | Traject (m -mv) | Grondsoort | Waargenomen bijzonderheden |
|---|---|---|---|---|
| 1 | 3,00 | 0,50 - 1,00 | Zand | zwak leemhoudend |
| | | 1,00 - 1,50 | Zand | matig leemhoudend |
| | | 1,50 - 2,00 | Zand | laagjes leem |

X: 245814,92  
Y: 482063,38  
Datum: 30-4-2024  
GWS: 120

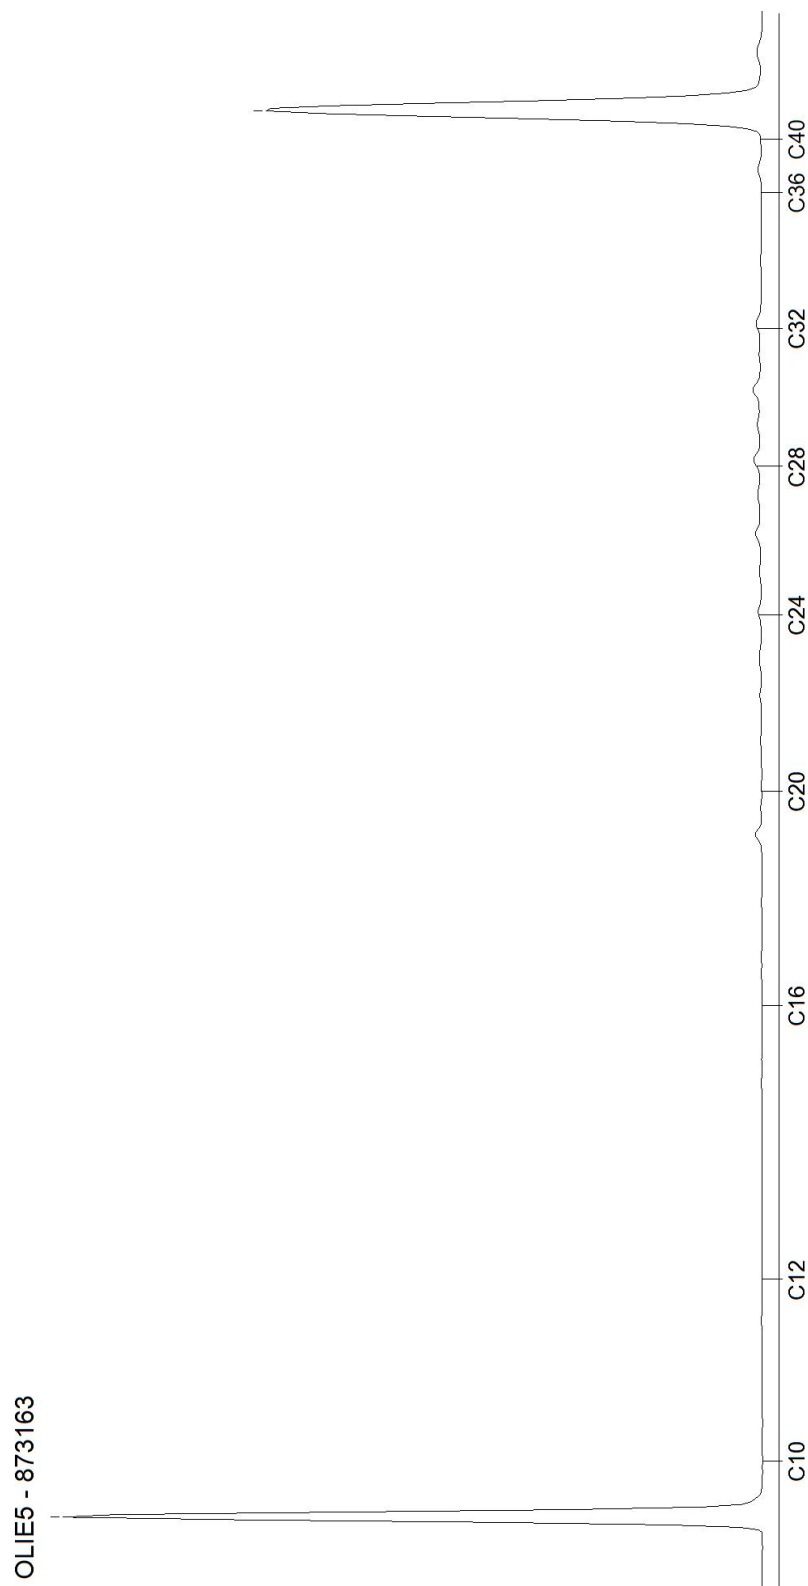
**Monster beschrijving: BM1**

CHROMATOGRAM for Order No. 1407446, Analysis No. 873163, created at 07.05.2024 13:01:10

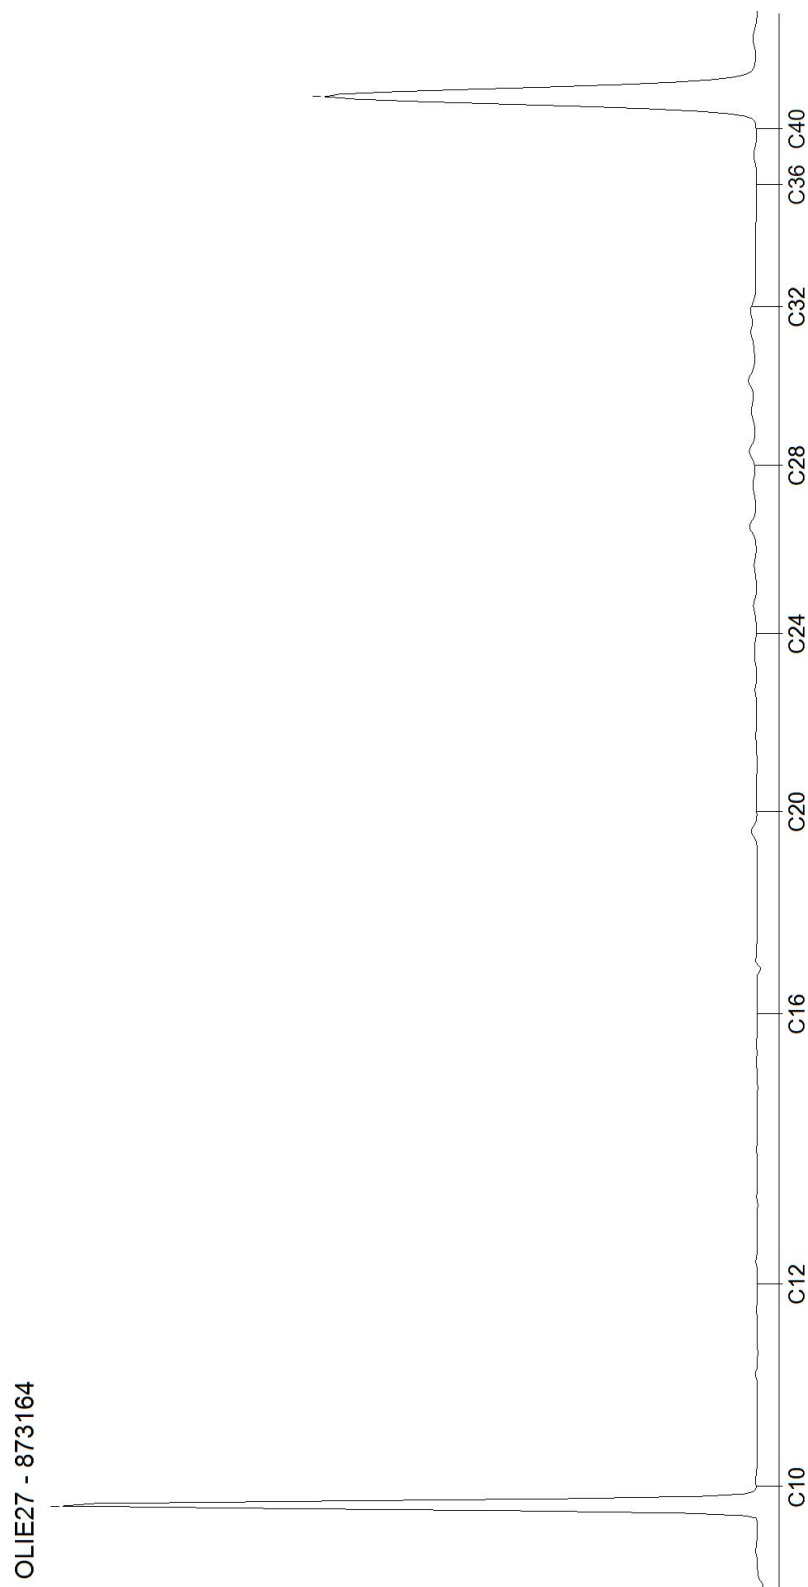
**Monster beschrijving: BM2**

CHROMATOGRAM for Order No. 1407446, Analysis No. 873164, created at 07.05.2024 13:19:46

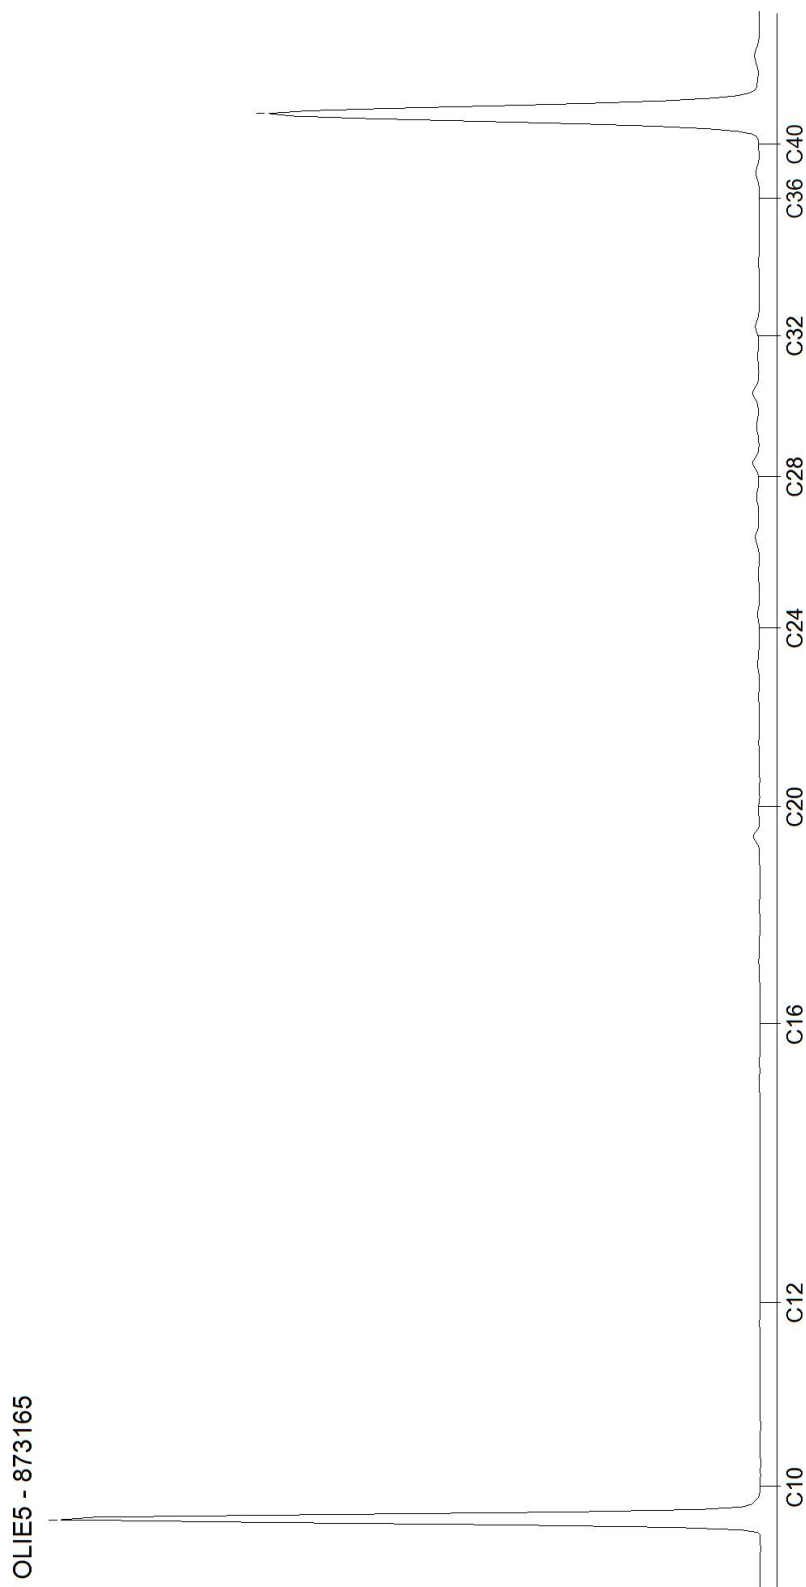
**Monster beschrijving: BM3**

CHROMATOGRAM for Order No. 1407446, Analysis No. 873165, created at 07.05.2024 13:01:10

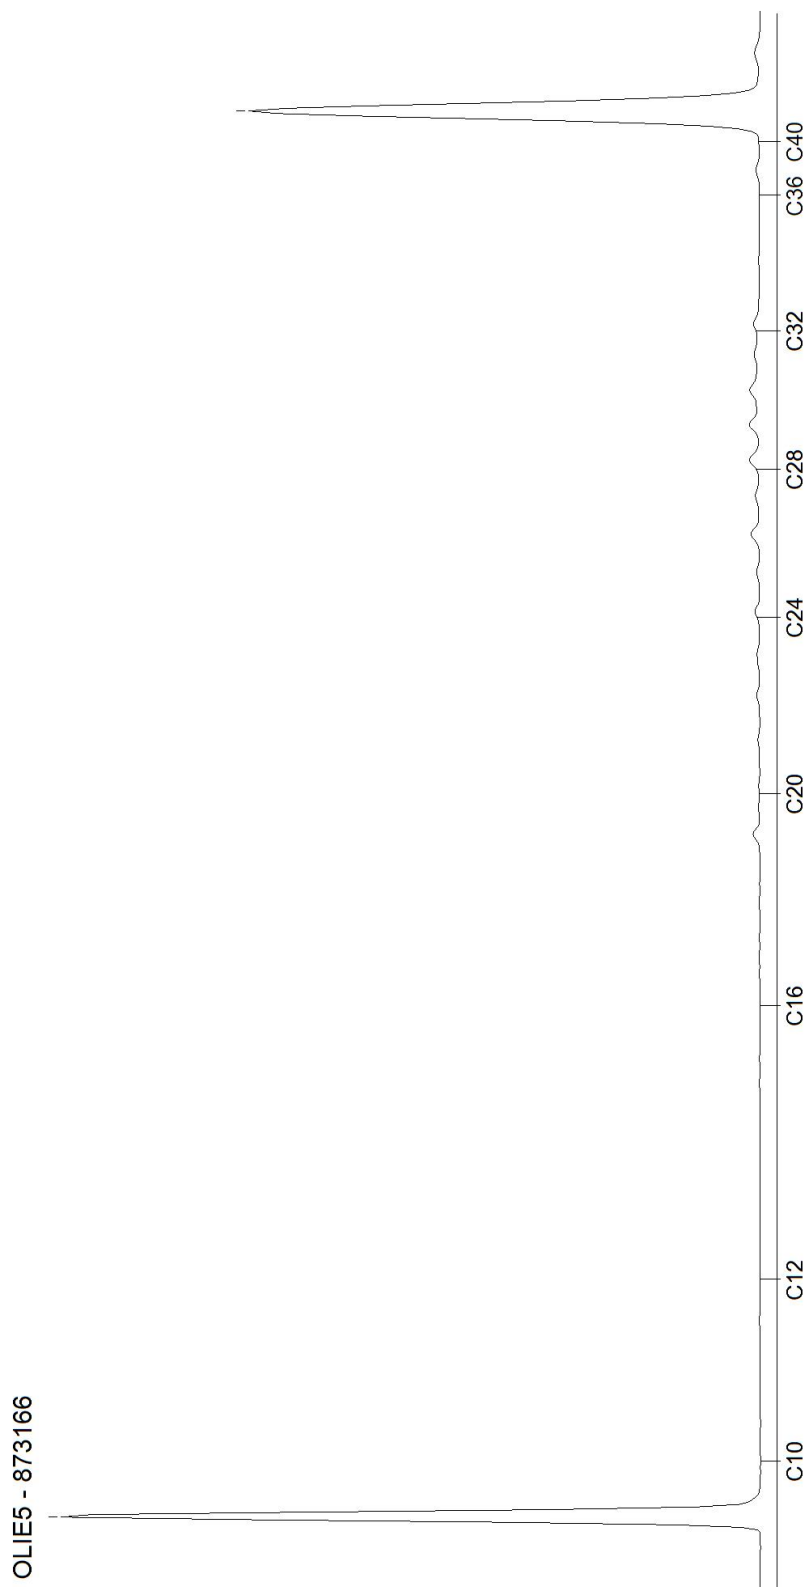
**Monster beschrijving: OM1**

CHROMATOGRAM for Order No. 1407446, Analysis No. 873166, created at 07.05.2024 13:01:10

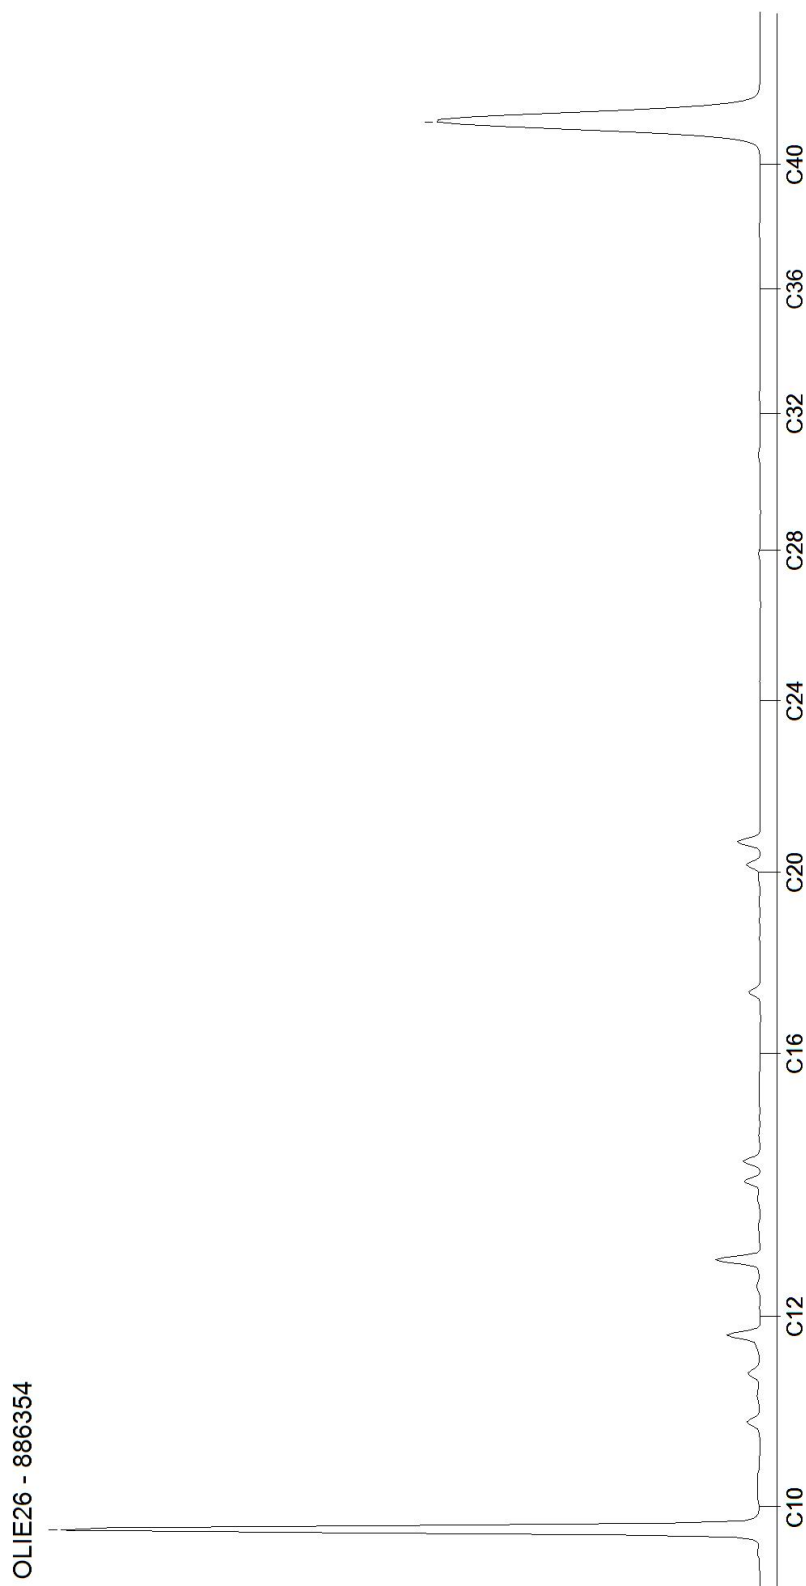
**Monster beschrijving: Pb1wm1**

CHROMATOGRAM for Order No. 1410098, Analysis No. 886354, created at 13.05.2024 09:57:32
