## **Ruimtelijke Onderbouwing Dalmsholterweg 1<sup>A</sup>, Dalfsen**

## Hoofdstuk 1 Inleiding

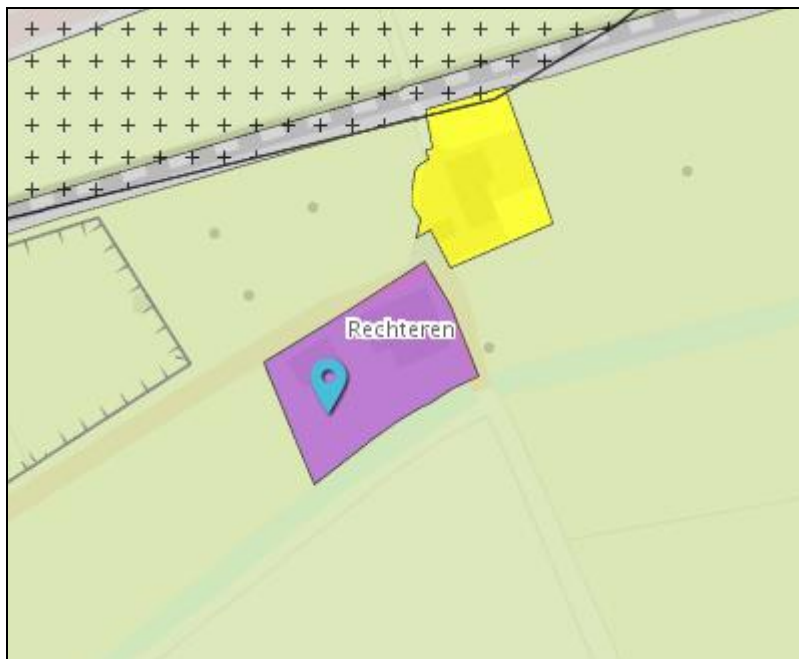
**Kaart 2 Huidige bestemming**

Het perceel ligt in het bestemmingsplan Buitengebied gemeente Dalfsen en heeft hierin de bestemming 'bedrijf - Nutsbedrijf'.

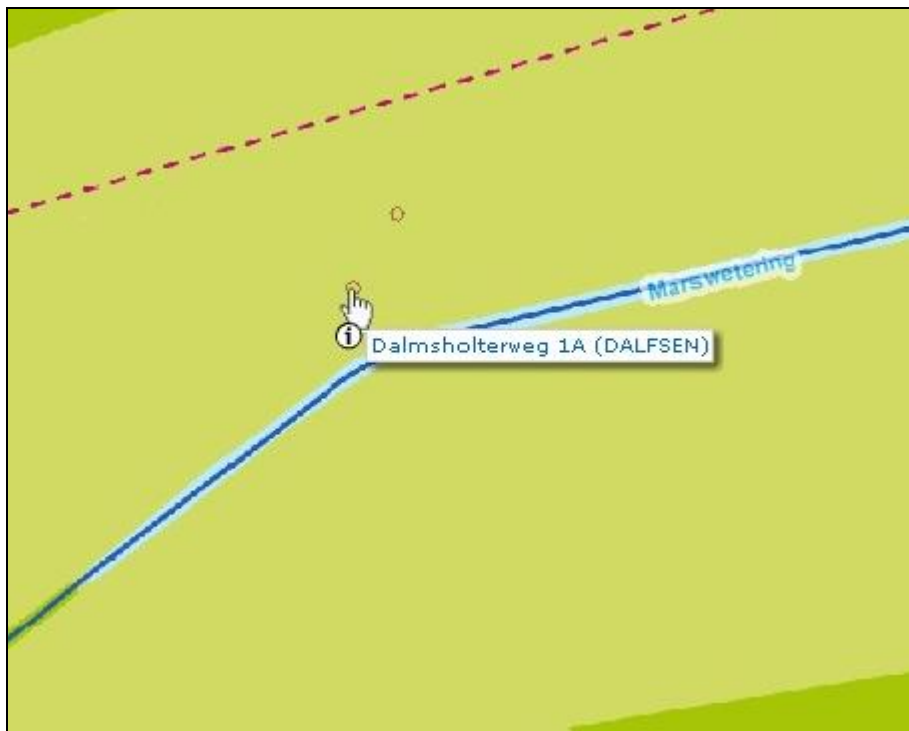
**Kaart 3 . Dalmsholterweg 1<sup>A</sup>**

Het perceel Dalmsholterweg 1<sup>A</sup> heeft het ontwikkelingsperspectief "mixlandschap met landbouw, natuur, water en wonen als goede burenen". Zie voor een weergave hiervan onderstaand figuur.

*Relevant gedeelte kaart Ontwikkelingsperspectieven*

Dit ontwikkelingsperspectief geeft ruimte aan de landbouw, maar tegelijkertijd biedt het ook ruimte voor landschapsontwikkeling, natuur, cultuurhistorie, recreatie, wonen en overige bedrijvigheid. De kwaliteitsambitie is om de diverse landschappen herkenbaar te houden ten opzichte van elkaar en verschillen en contrasten binnen deze landschappen te accentueren.

De ontwikkeling aan de Dalmsholterweg 1<sup>A</sup> past binnen het ontwikkelingsperspectief in die zin dat het de agrarische bedrijvigheid in de omgeving niet belemmert. Verder wordt het erf conform het inpassingsplan ingericht. Het landschap blijft zodoende herkenbaar.

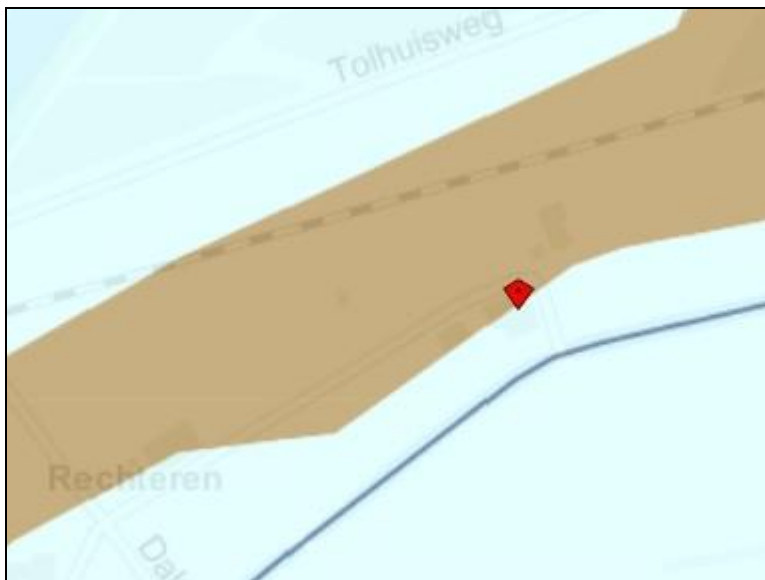
#### **Kaart 3. Dalmsholterweg 1<sup>A</sup>**

Het erf is gelegen in het 'zandgebied', aangeduid als 'dekzandvlakte en ruggen' en 'beekdalen en natte laagtes'.

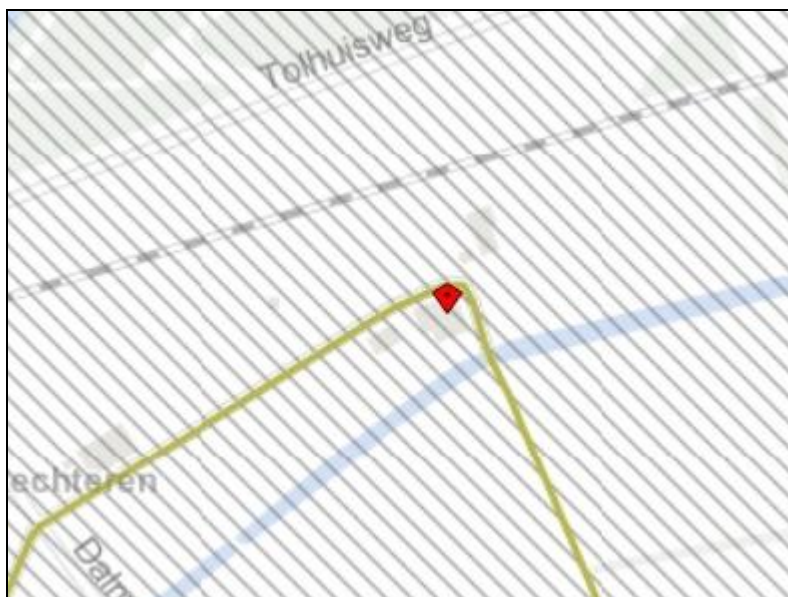
##### Kaart 5. Dalmsholterweg 1<sup>A</sup>

Het plangebied is op de gebiedskenmerkenkaart de 'Lust- en leisurelaag' aangeduid met 'donkerte'

Donkerte wordt een te koesteren kwaliteit. De ambitie is de huidige 'donkere' gebieden, ten minste zo donker te houden, maar bij ontwikkelingen ze liever nog wat donkerder te maken. Dit betekent op praktisch niveau terughoudend zijn met verlichting van wegen, bedrijventerreinen e.d. en verkennen waar deze 's nachts uit kan of anders lichtbronnen selectiever richten. Structureel is het vrijwaren van donkere gebieden van verhoging van de dynamiek het perspectief. De ambitie is het rustige en onthaaste karakter te behouden, zodat passages van autosnelwegen en regionale wegen niet leiden tot stedelijke ontwikkeling aan eventuele op- en afritten. Bundeling van stedelijke functies en infrastructuur in de 'lichte' gebieden.

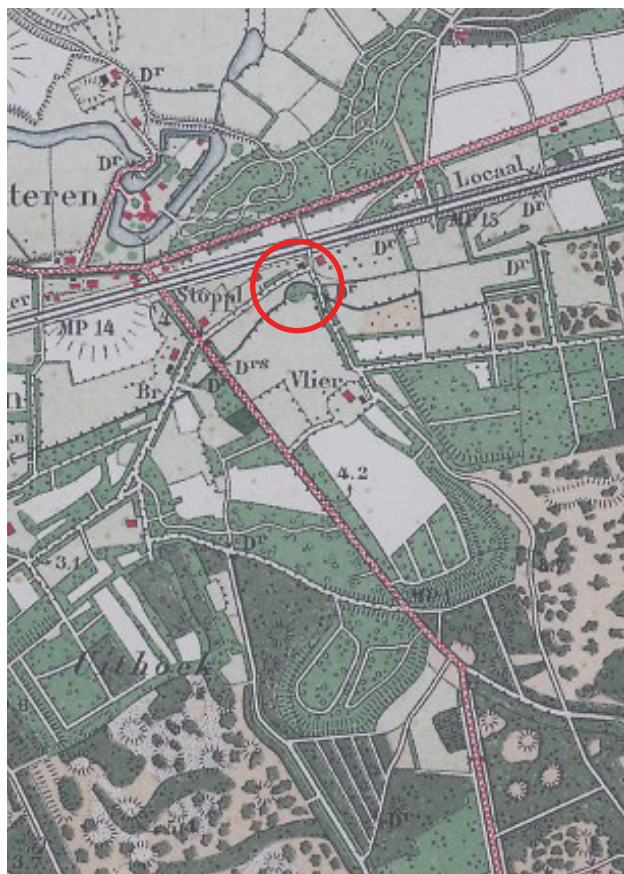
Verandering landschap rondom het erf rond 1917, 1933 en 1975. (Bron: watwaswaar.nl)

Het erf is ten opzichte van het omliggende gebied pas laat opgezet. Waar het landschap al voor 1900 grotendeels ingericht is geweest, heeft het erf pas rond 1975 een plek in het gebied gevonden. Het ligt aan de door de jaren heen sterk gekanaliseerde "Marswetering". Voorheen lijkt het erf ingevuld te zijn met een klein bos, waarvan een aantal beuken nog altijd op het achtererf staan. Net als andere grote delen van Overijssel ligt het plangebied in een landschap dat is opgebouwd door dekzandvlakten en beekdalen met minimale hoogteverschillen. Dit is ontstaan in de laatste ijstijd waar zandruggen en beekdalen na verloop van tijd zijn geërodeerd. Hoogteverschillen waren grotendeels verdwenen en door de moderne landbouw is het landschap nog eens sterk geërodeerd. Het plangebied ligt in een landschap dat nagenoeg vlak is geworden.

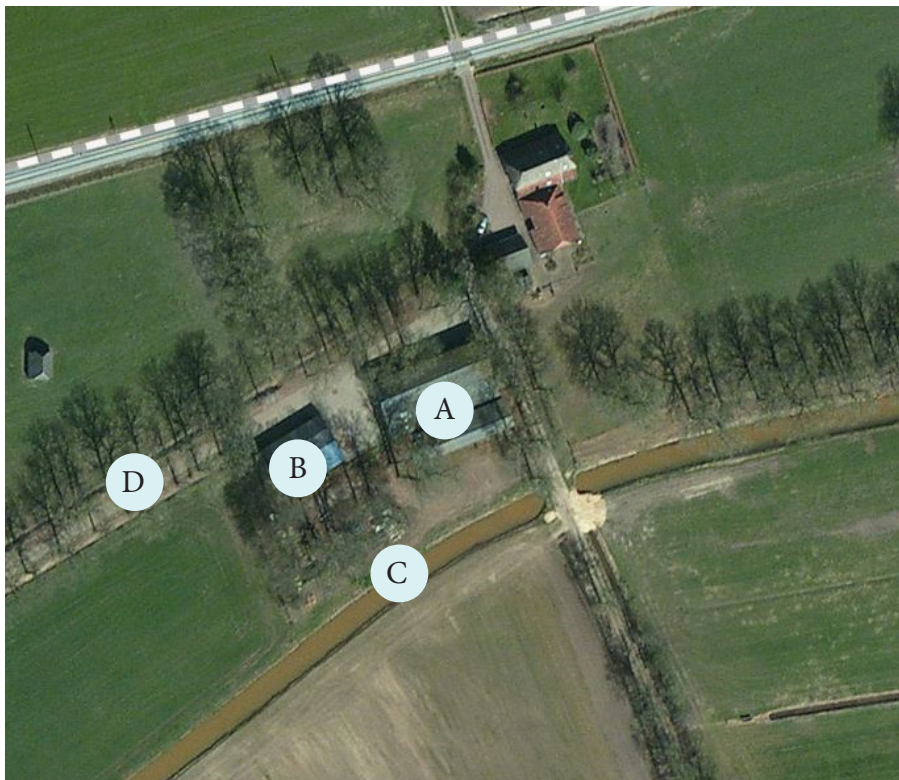
Zoals eerder aangegeven is het erf aan de Dalmsholterweg gelegen in Dalfsen. Het erf bestond uit een woning, een grote schuur en twee kleinere schuren.

Opzet erf aan de Dalmsholterweg 1a te Dalfsen (Bron: Bingmaps.com)

Het erf heeft niet zozeer een bijzonder cultuurhistorische opzet. Wel is er sprake van een hogere waarde bij de aanwezige beplanting. De karakteristieke bomen staan beduidend langer dan het erf.

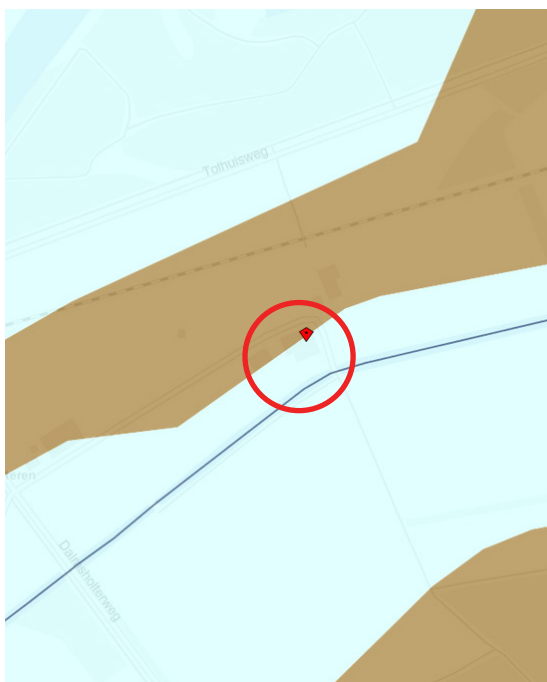
(Links) Natuurlijke laag; het plangebied ligt op de grens van "dekzandvlakte" en "beekdal". (Midden) Laag van Cultuurlandschap; plangebied is omschreven als "hoevenlandschap" tegen het "matenlandschap" aan. (Rechts) Lust- en Leisurelaag; het gebied is als "Donkerte" weergegeven. Daarnaast ligt er een recreatieve route langs het plangebied. (Bron: omgevingsvisie.nl)

De ontwikkeling is gelegen in een gebied dat omschreven is als "donkerte". De ambitie is om gebieden aangeduid als donkerte (gebieden zonder overmatig kunstlicht) ten minste zo donker te houden of nog donkerder te maken. Dat houdt in dat er terughoudend om moet worden gegaan met nieuw aan te brengen verlichting van wegen en bedrijventerreinen. De voorgenomen ontwikkeling zal nauwelijks invloed hebben op de bestaande situatie. Direct langs het erf is een recreatieve route gelegen. De ambitie van de provincie is om routes met elkaar te verbinden. Langs de routes liggen diverse opgaven waaronder enerzijds het beschermen van het stads- of dorpsgezicht en anderzijds het verbeteren van de kwaliteit van het
